# **Most ev.č. M 21/3**

Most Sokolských hrdinů v Karviné - Darkově

## **HLAVNÍ PROHLÍDKA**

Objekt: Most ev.č. M 23/1 Most Sokolských hrdinů v Karviné - Darkově

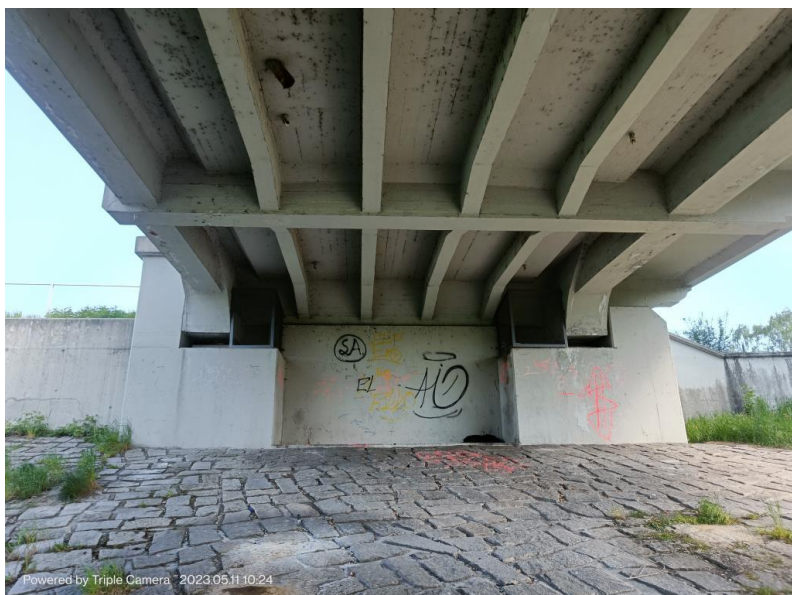
| 2.1 | | Opěra 1 – na pohledových plochách provedena sanace, lokálně dochází k degradaci a odlupování sanace a sjednocovacího nátěru. Na čele opěry a na křídlech jsou prorýsované trhliny mezi původní a novou částí opěry. Na horním povrchu křídel jsou příčné vlasečnicové trhliny. Mezi opěrou a křídly je nesoudržný tmel. Na povrchu zastíženy grafity. Opěra 2 – dtto opěra 1, na líci opěry jsou cca 0,75 m od ložisek směrem ke středu opěry svislé trhliny po celé výšce opěry. |

Pohled na opěru OP1, grafitti.

- Sanovat trhliny na opěrách a křídlech, prořezáním a zatmelením.
- Lokálně sanovat degradovaná místa na koncích hlavních trámů u ložisek provést ochranný nátěr.
- Zatmelit spáry mezi NK a římsami kolmých křídel.

- Pravidelně odstraňovat vegetaci v okolí mostu (kamenná dlažba-opevnění opěr) a ve spáře vozovka/římsy/táhla.
- Čistit těla dřívů od zastižených graffiti.

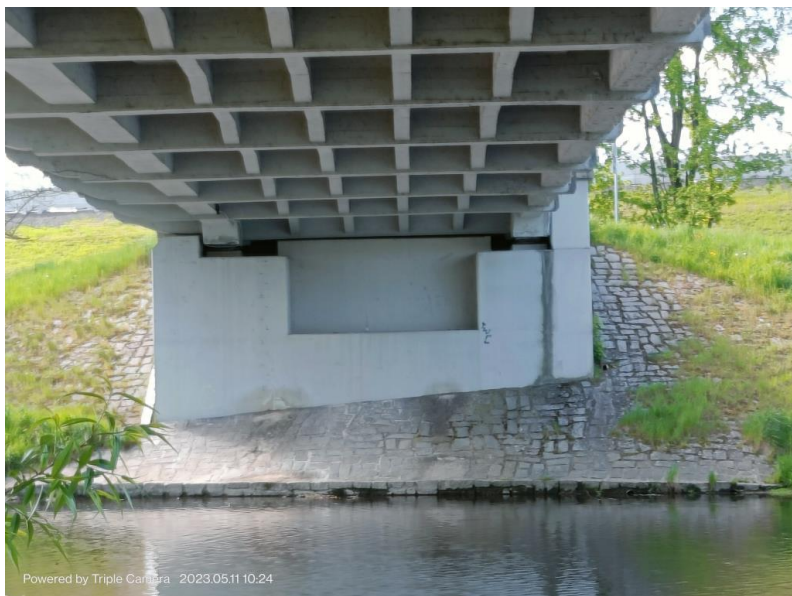
Pohled na opěru OP2.

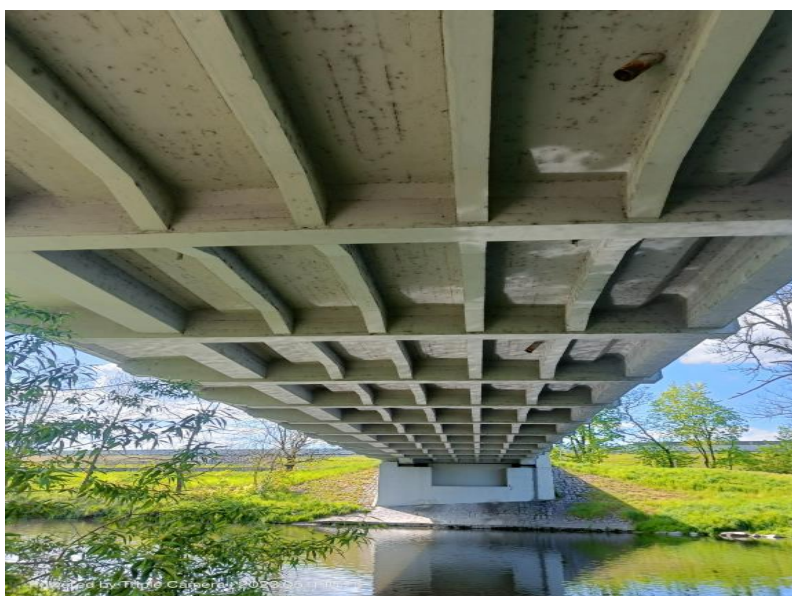
| 3.1 | | Mostovka – na podhledu nosné konstrukce je lokálně prorýsována korodující výztuž, lokálně s rezivými krápníky a inkrustací. Pravý hlavní trám – na spodním líci jsou po celé délce trámu podélné trhliny s výluhy a inkrustací. Levý hlavní trám – trhliny jsou u obou opěr na koncích, trhliny i zde zvodnělé s vápenatými výluhy a inkrustacemi. Nad ložisky jsou v betonu rezivé výluhy, s drobnými rezivými krápníky a inkrustací. Dochází k degradaci provedených sanací obnažené rohovníky Oblouky, příčné vazby a zavětrování – povrch je potečený s mapami, lokálně s prasklinami. |

Podhled nosné konstrukce od OP1.

- Provést obnovu hydroizolačního nátěru na horní povrch betonových částí mostu.
- Provést kompletní sanaci nosné konstrukce spočívající v sanaci trhlín na hlavních trámech a táhlech
- Reprofilaci podhledu a zakrytí korodujících těmínků a nátěru nosné konstrukce.
- Sanovat trhliny na římsách

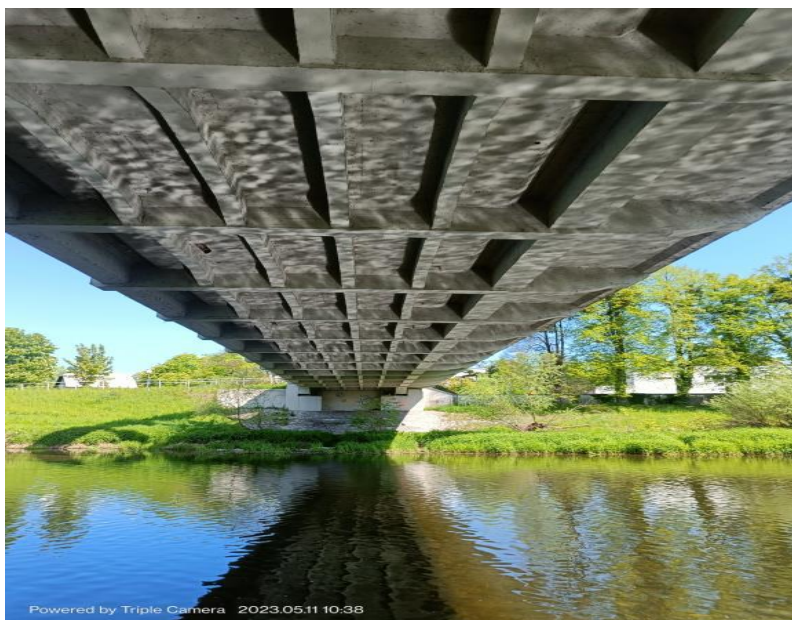
Podhled nosné konstrukce od OP2.

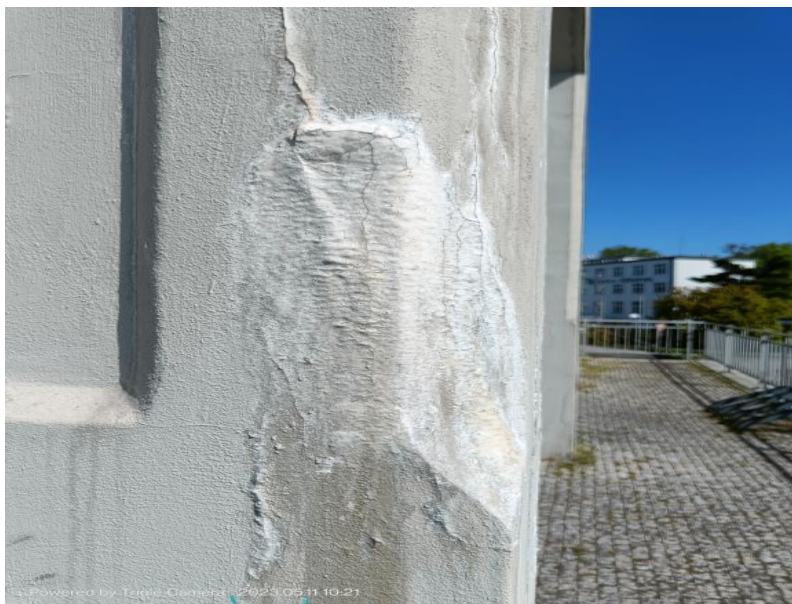
Táhlo vlevo, inkrustace.

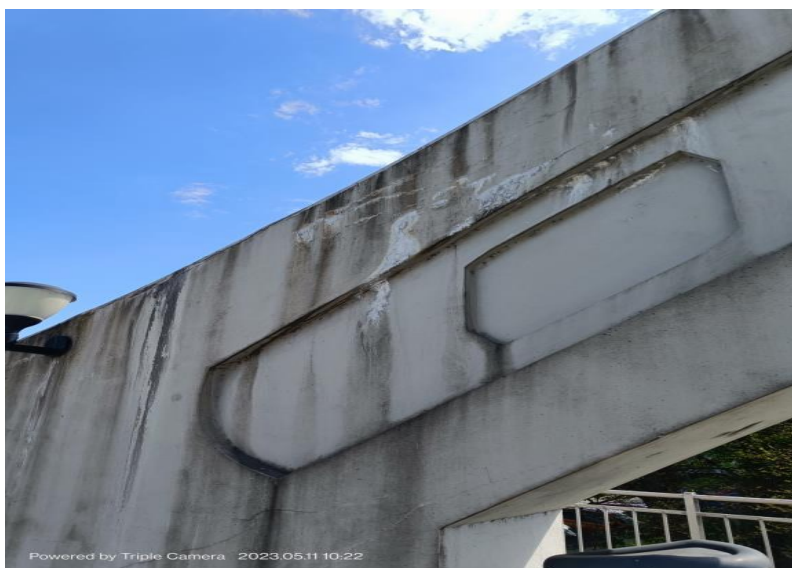
Levý oblouk, trhlínky nad prvním táhlem, OP1.

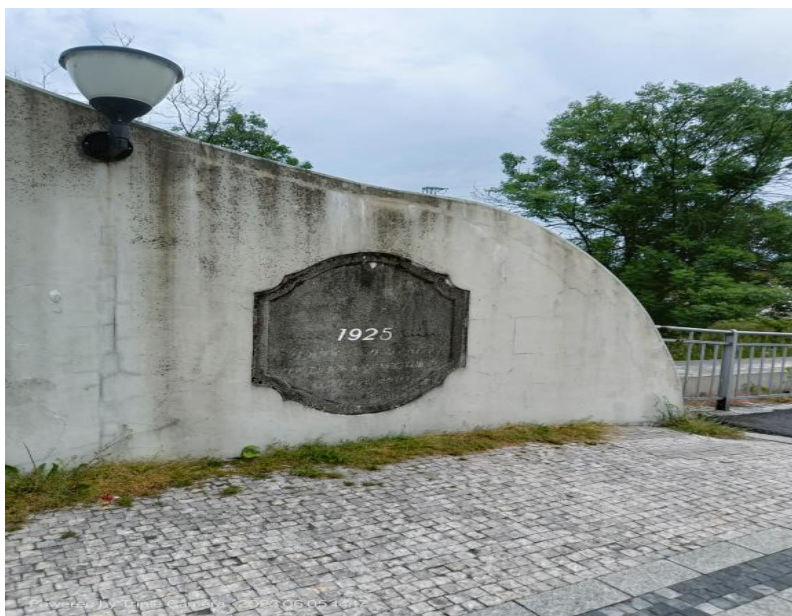
Koncový blok oblouku, opěra 2 vlevo, plošné trhlínky, prorůst vegetace.

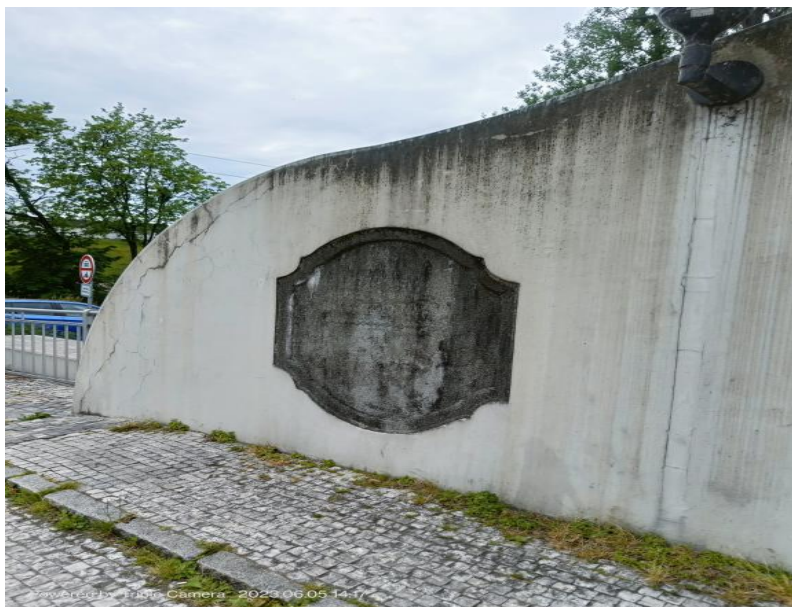
Koncový blok oblouku, opěra 2 vpravo, plošné trhlinky, prorůst vegetace.

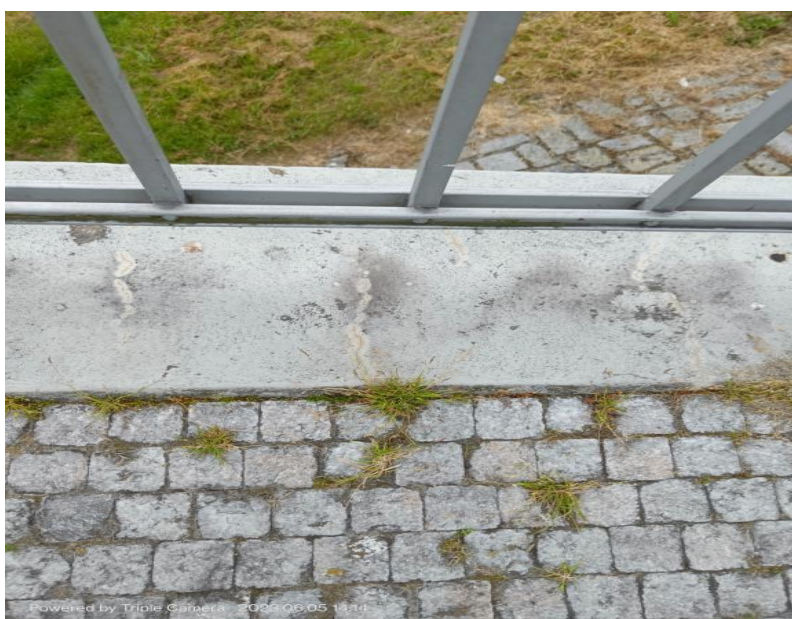
- 5.1 Vozovka Vozovka, chodník – ve spárách mezi dlažebními kostkami, podél obrubníků a říms je uchycená vegetace. Římsy – v římsách jsou četné příčné trhliny, většinou zvodnělé s vápenatými výluhy a inkrustacemi. (cca 3-4 trhliny mezi dvěma sloupky). Povrch říms je zvětralý, líce jsou potečené, lokálně obrostlé vegetací. U OP2 jsou v místě rubu OP propadliny, pokles dlažby a obruby.
- 5.2 Chodníky Ve spárách mezi dlažebními kostkami, podél obrubníků a říms je uchycená vegetace.
- 5.3 Římsy Římsy – v římsách jsou četné příčné trhliny, většinou zvodnělé s vápenatými výluhy a inkrustacemi. (cca 3-4 trhliny mezi dvěma sloupky). Povrch říms je zvětralý, líce jsou potečené, lokálně obrostlé vegetací.

Trhliny v římse, cca. 3 - 4 ks pole mezi sloupky zábradlí, šíře do 0,7mm.

- Odstranit nečistoty z úložných prahů opěr
- Odstranit vegetaci zakořeněnou ve spárách mezi dlažebními kostkami, mezi obrubníky a podél říms
- Sanovat trhliny na římsách
- Odstranit nečistoty z odvodňovačů
- Odstranit silné inkrustace vytvořené na svodech odvodňovačů a na odvodňovacích trubičkách
- Provést opravu poklesu v místě OP2.

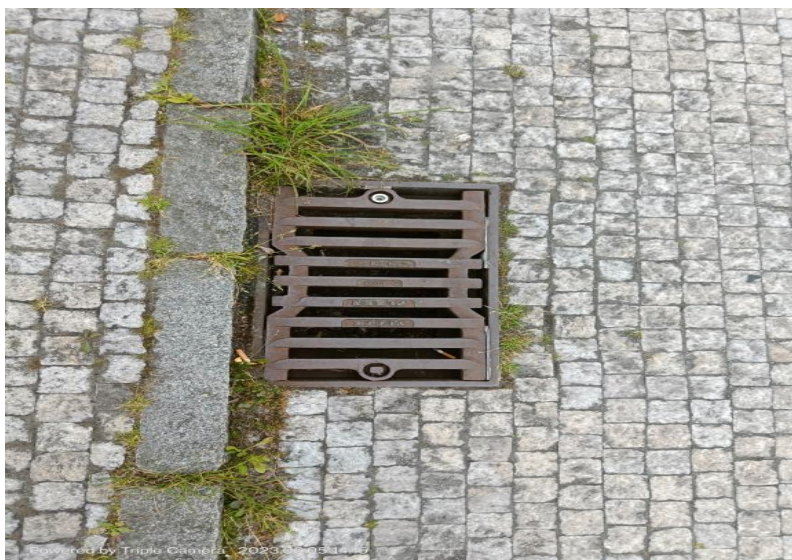
- 7.1 Odvodňovače – vpusti na mostě jsou povrchově zrezivělé, jsou zanesené nečistotami. Na svodech je povrchová koroze, uvnitř jsou svody částečně ucpané inkrustacemi. Odvodňovací trubičky – na trubičkách jsou inkrustace a krápníky, některé trubičky jsou krasovými jevy ucpané. Na několika je odlomený přesah pod nosnou konstrukci.

Vegetace zakořeněná ve spárách a povrchová koroze odvodňovací vpusti.

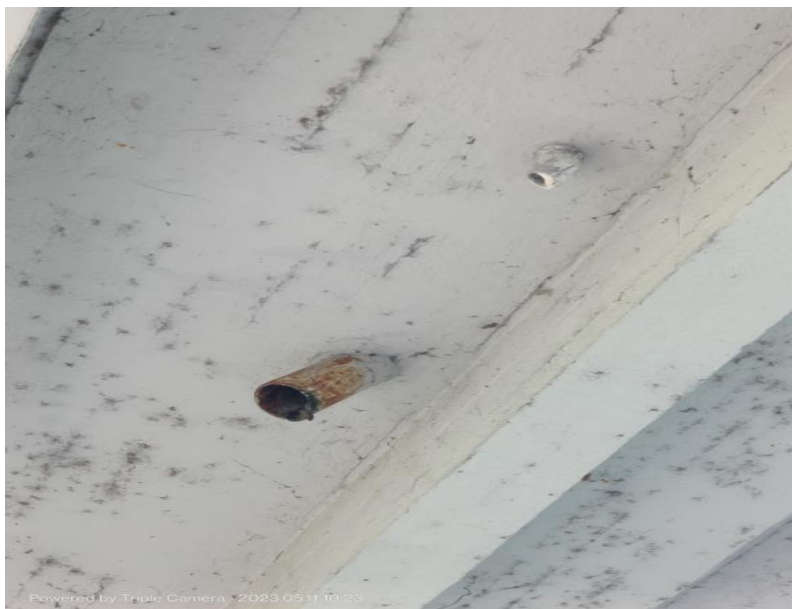
Inkrustace na svodu odvodňovače.

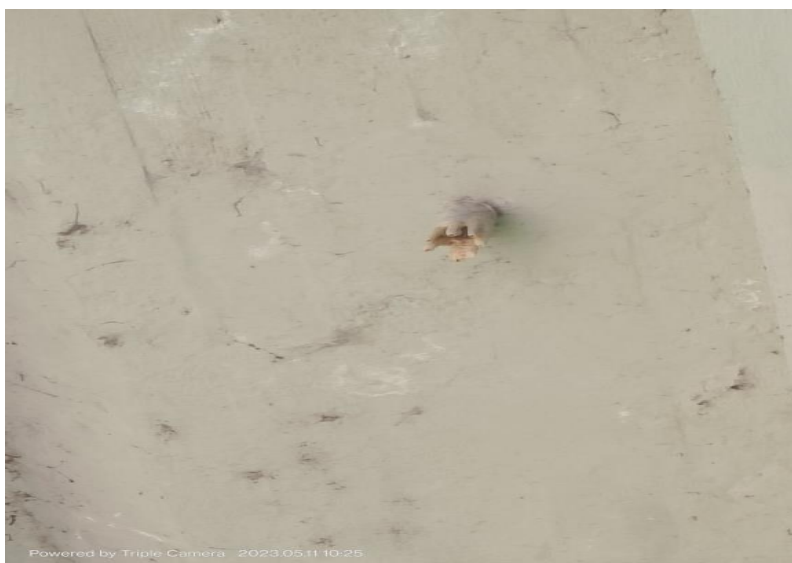
Inkrustace na odvodňovací trubičce.

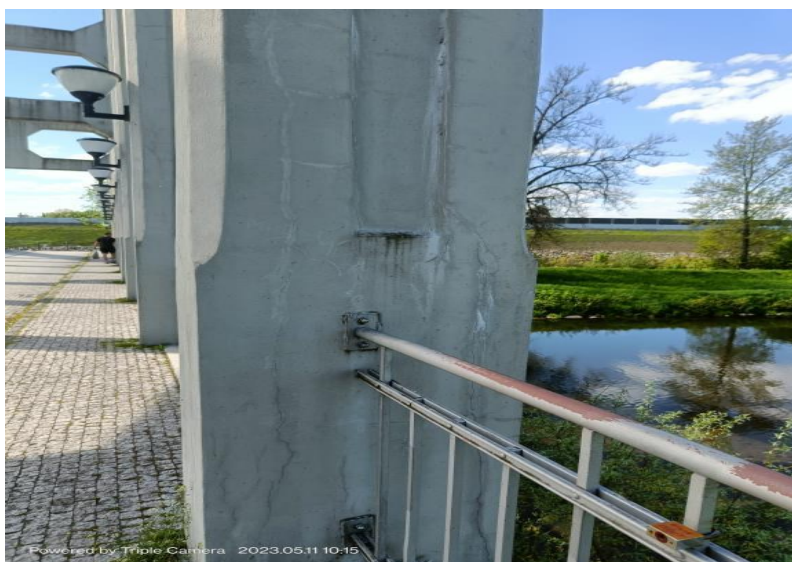
Táhlo vpravo, výluhy, svislé trhliny.

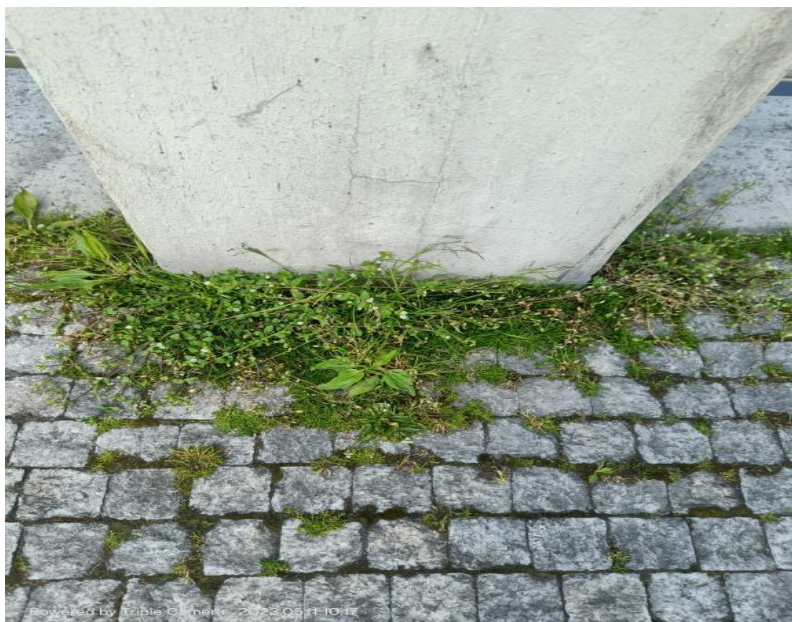
Vegetace u táhla.

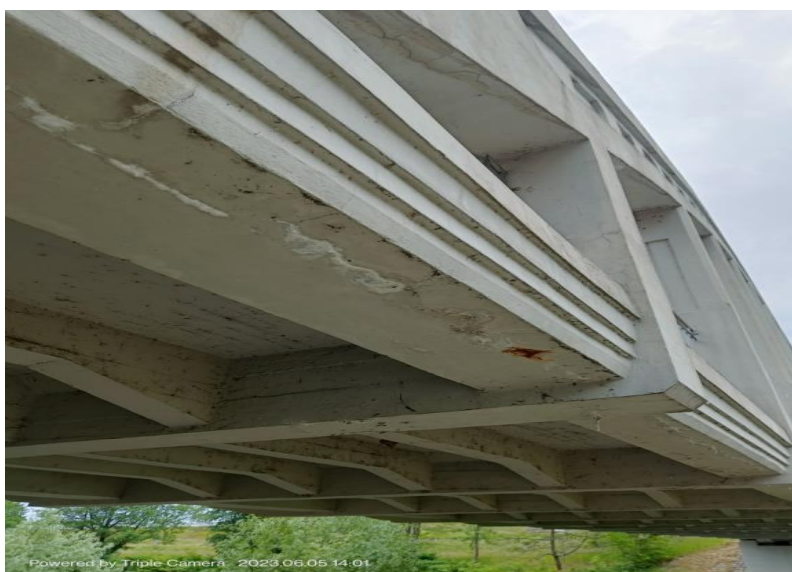
Pohled na boční stranu mostu, pravý hlavní trám, výluhy, podélné trhliny.

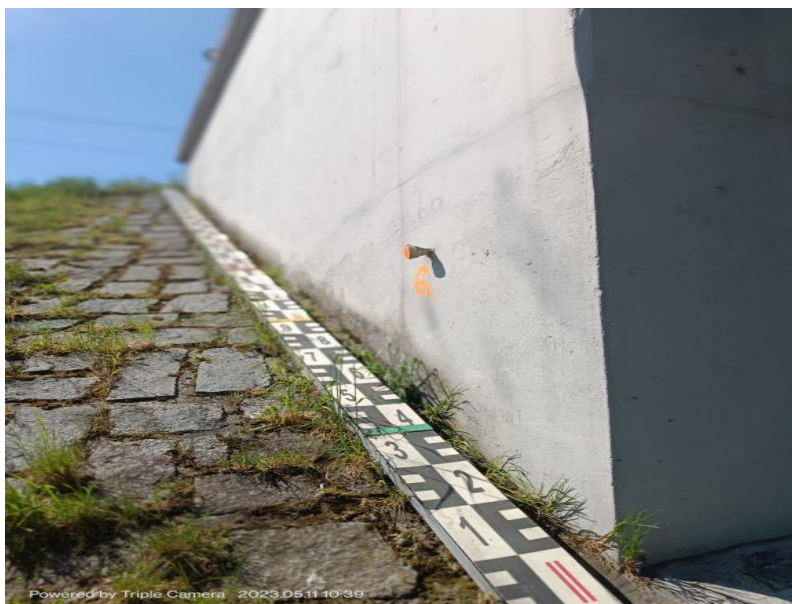
Vodoměrná lať a nivelační značka na opěře OP2 vlevo, prorůst vegetace kamennou dlažbou.

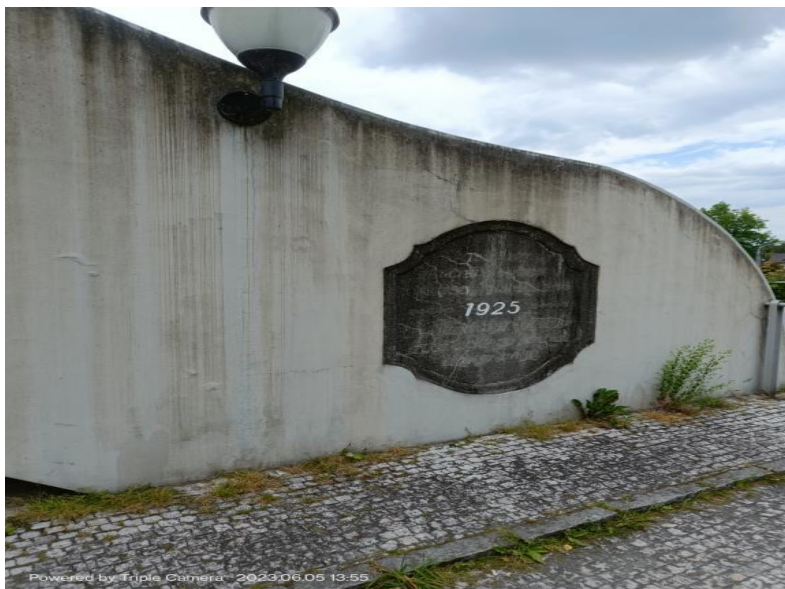
Koncový blok oblouku, opěra 1 vpravo,

plošné trhlíčky, prorůst vegetace.

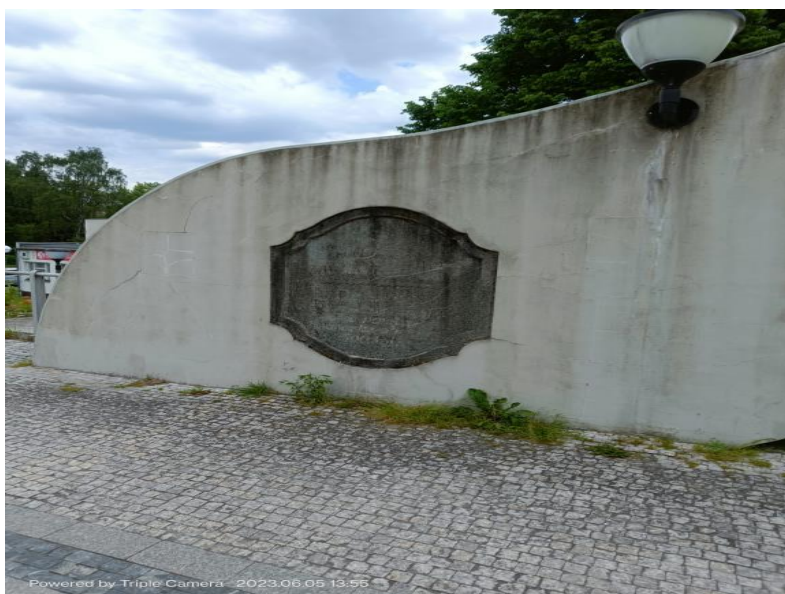
Koncový blok oblouku, opěra 1 vlevo,  
plošné trhlíčky, prorůst vegetace.

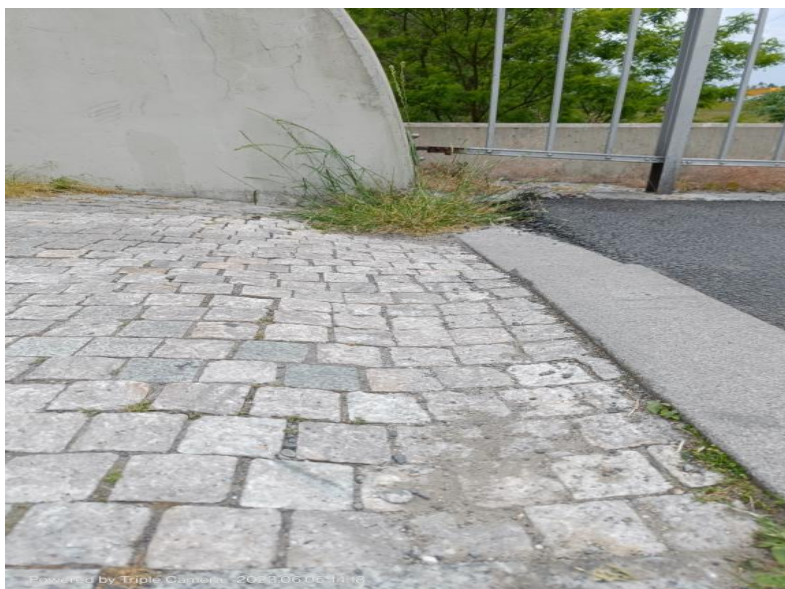
Propad za OP2 v dlažbě a pokles  
kamenné obruby v přechodové oblasti.

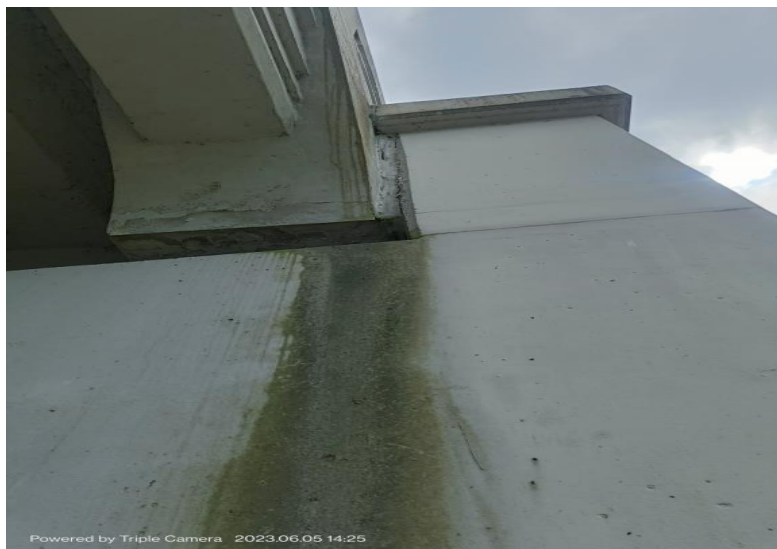
Potečení OP2, pravá strana, zatéká na ÚP mezi římsou křídla a NK.

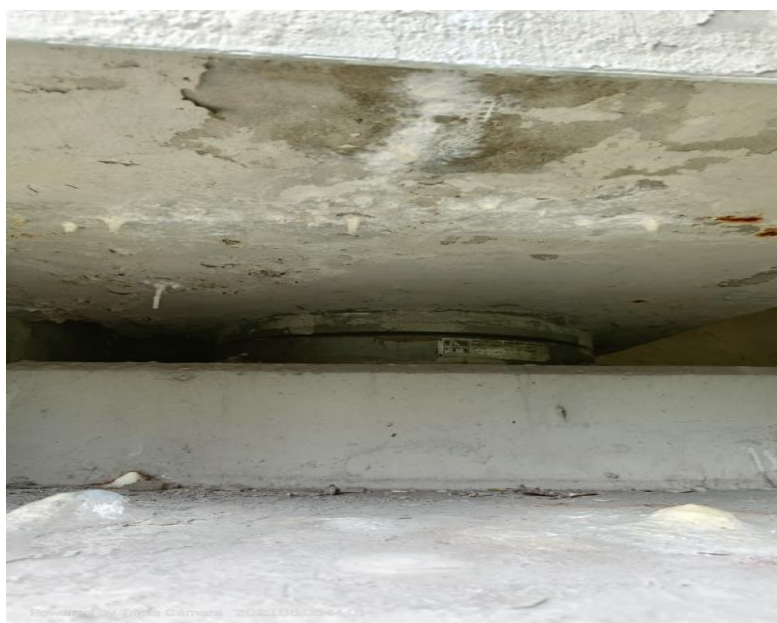
- 4.1 Hrnková ložiska bez zjevných závad, u obou opěr dochází ke korozi výztuže nad ložisky a ke korodujícím výluhům, které po ložiscích stékají. Klouby a mostní závěry na mostě nejsou.

Levé ložisko OP1, potečení, degradace provedených sanací a inkrustace.

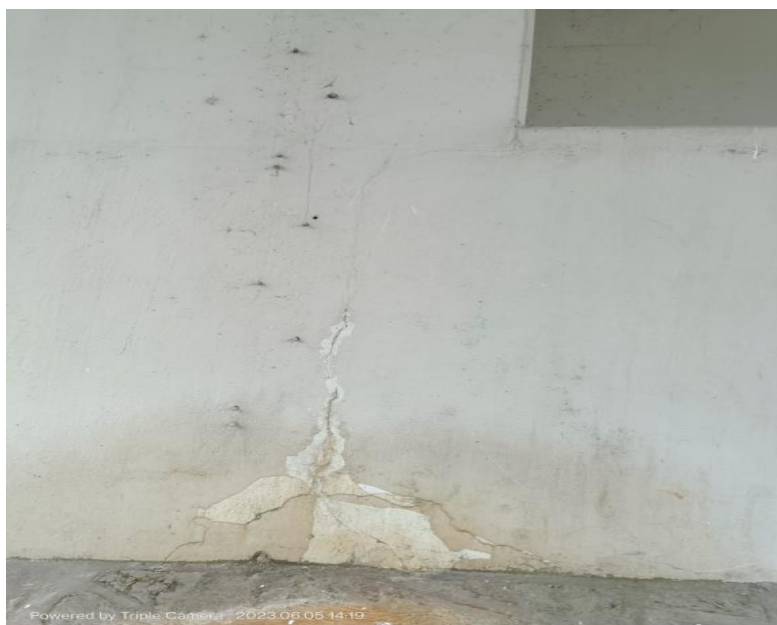
Trhlina v líci dříku OP2 vlevo.

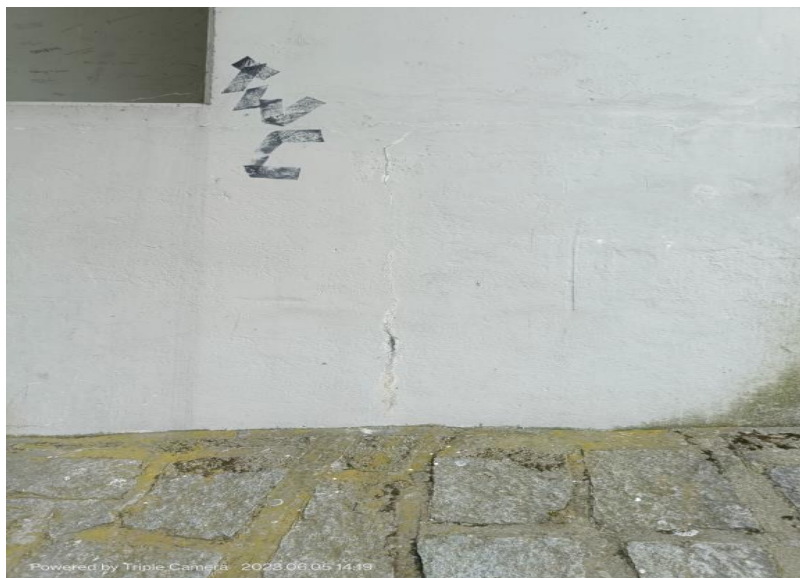
Trhlina v líci dříku OP2 vpravo.

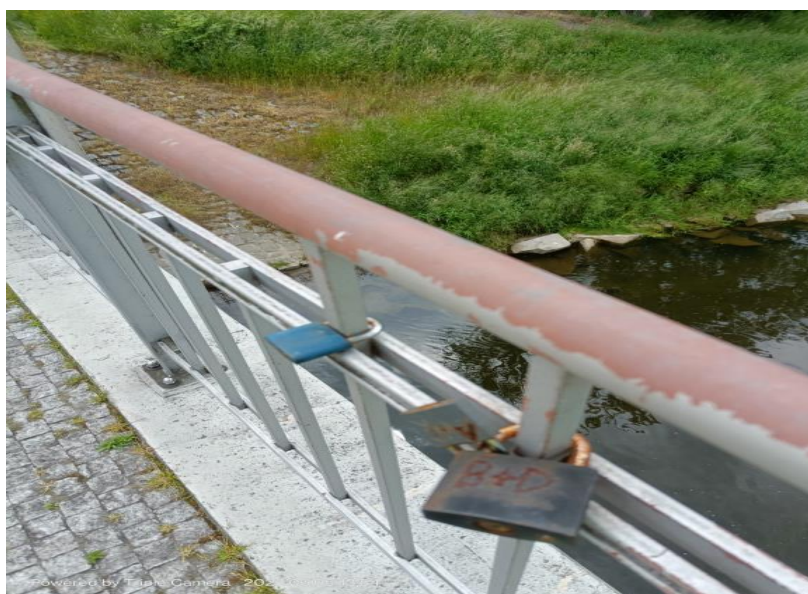
- 8.1 Zábradlí – poškození PKO horního madla zábradlí a lokální koroze v místech poškození PKO. Na zábradlí jsou přimykány visací zámky, dochází k poškozování PKO. Dopravní značení na mostě není, evidenční čísla mostu a tabulky s názvem toku nejsou.

Poškozené PKO horního madla zábradlí, přimykání visacích zámků na zábradlí.

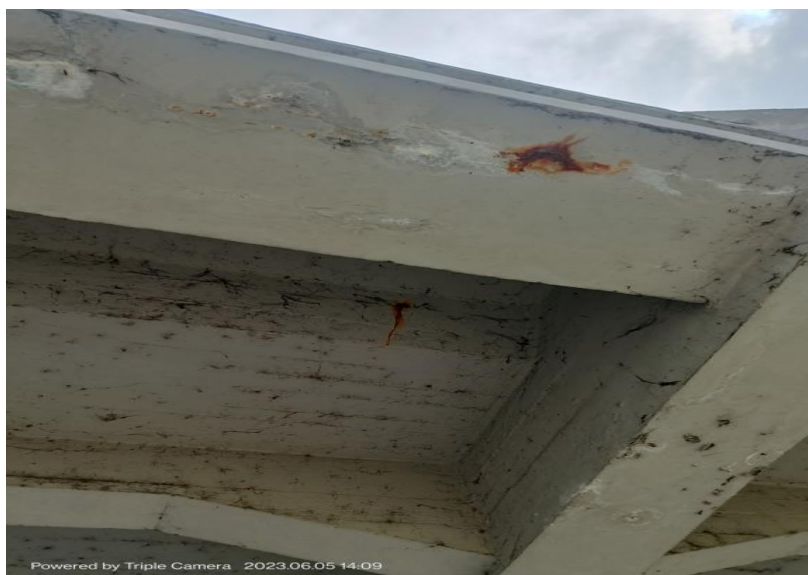
Příklad trhliny v podélném trámu s výluhy a korozi výztuže.

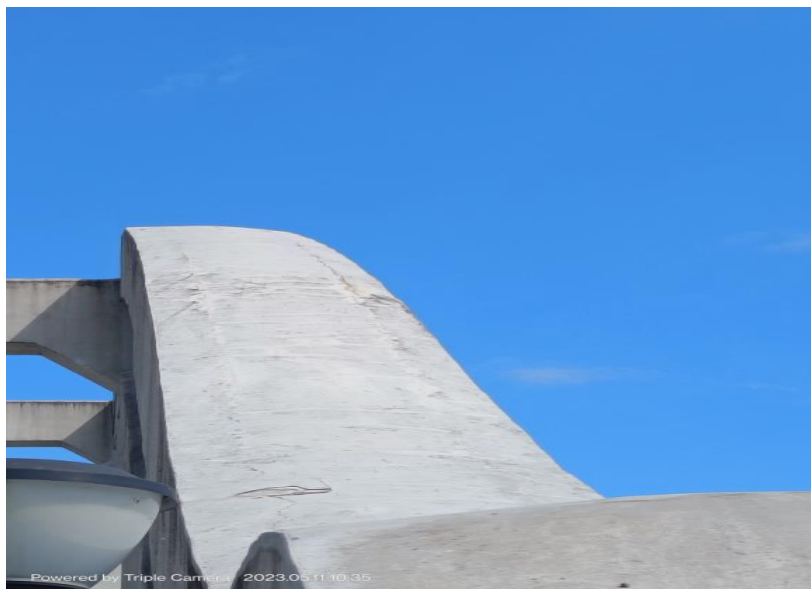
Mostní konstrukce evidentně trpí zvýšenou vlhkostí betonu způsobenou vnikáním dešťové vody do nosné konstrukce. Voda do konstrukce vniká přes porušené sanační souvrství betonových částí zejména na plochých částech, jakými jsou horní povrch oblouku mostu a horní povrch krajních říms. Poté voda prochází betonovou konstrukcí a v místě poruch nebo až na spodním podhledu vyvěrá formou inkrustací a krápníčků. Primárně je tedy nutné zabránit vnikání povrchové vody do nosné konstrukce.

Trhliny v horním povrchu oblouku, degradující hydroizolační nátěr.

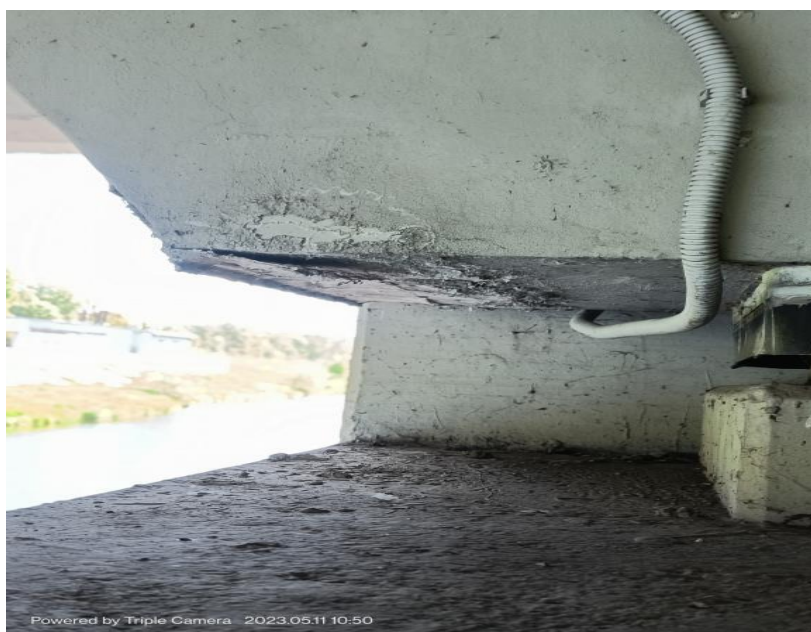
Levá část příčniku OP2, degradující sanace cizí zařízení.
