# **Most ev.č. M 44/5**

Most přes Larischův příkop na ul. Lešetinské u č.p. 275

## **HLAVNÍ PROHLÍDKA**

Datum provedení prohlídky: 9.05.2023

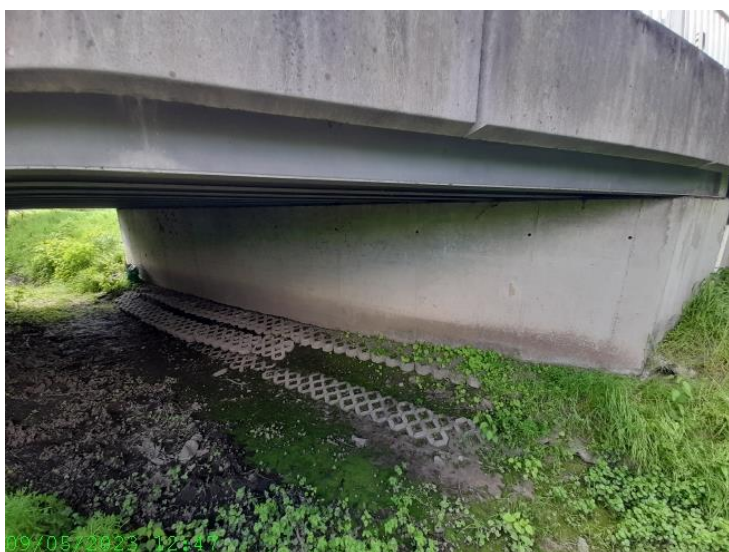
Opěra 1.

| 2.1 | Mostní podpěry | Beton opěr bez trhlin, místy nerovnosti povrchu a <b>poškozené hrany dřívů opěr. Prostupy pro stabilizační tyče bednění nevyplněny. Nečistoty na úložných prazích.</b> |

- Vyčistit krajnice na mostě od nečistot a vegetace
- Provést utěsnění trhlín ve vozovce na mostě
- Odstranit vegetaci ze svahů podél křídel
- Vyčistit úložné prahy od nečistot.

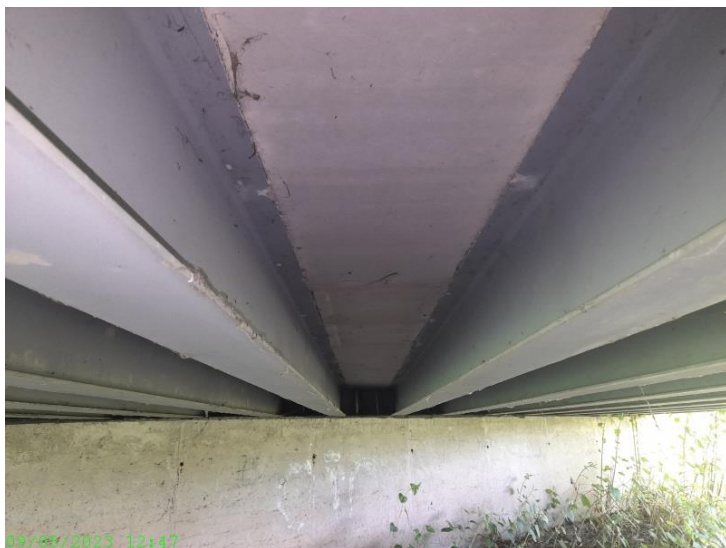
| 3.1 | Nosná konstrukce | Podhled nosné konstrukce bez výskytu průsaků vody. Ocelové nosníky bez koroze pouze znečištěny. |

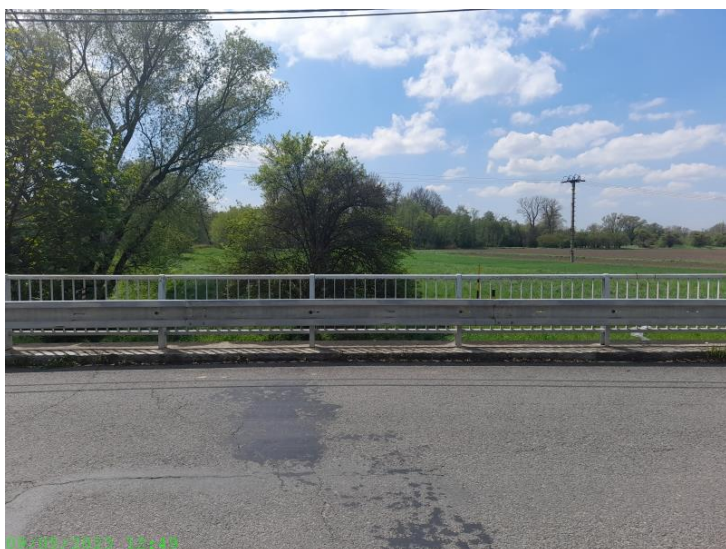
| 5.2 | Svodidla | Nátěr svodidla je popraskaný a loupe se. Počínající koroze svodnice.<br>Poškozený směrový sloupek na svodidle vlevo. |

Pohled na zábradelní svodidlo pravá římsa

- Provést opravu dilatačních spár říms
- Provést sanaci dilatačních spár křídel
- Provést nátěr svodidla      zvážit stav stávajících svodidel, případně nacenit svodidla nová

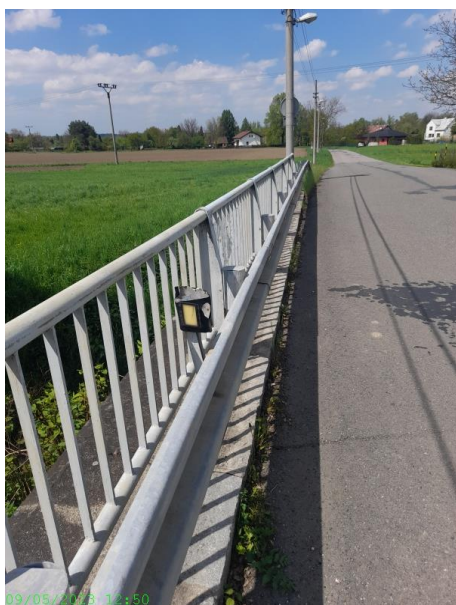
Pravá římsa

| 4.4 | Římsy | Dilatační spáry římsy provedeny bez těsnícího tmelu, chybí i výplň polystyrénem. Na pravé římse trhlina šířky 3,0mm. Na římse uchycené mechy a vegetace. Vegetace rovněž uchycena podél obrub. |

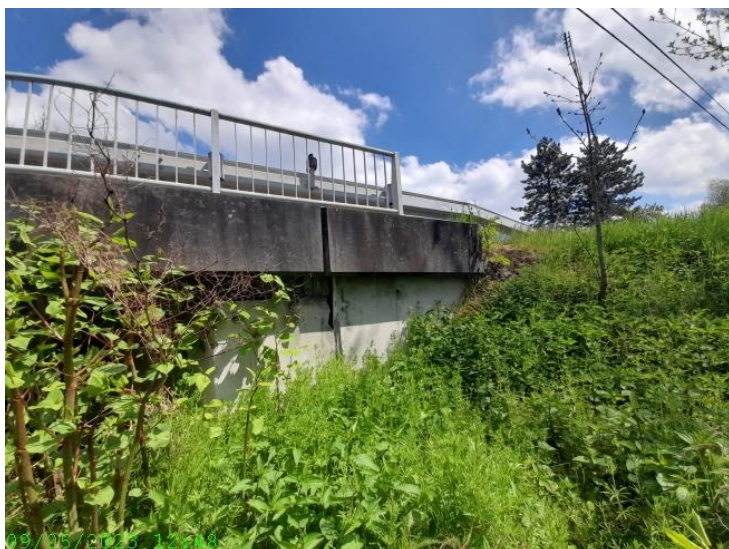
Pohled na křídlo 2P

| 2.2 | Křídla | <b>Hrany dilatovaných křídel na styku s opěrami popraskané s výrazným poškozením hran – špatně provedena dilatační spára – bez použití těsnícího tmelu – viditelná polystyrénová výplň spár. Viditelné znaky zatékání vody na křídla v místě navázání na opěry.</b> |

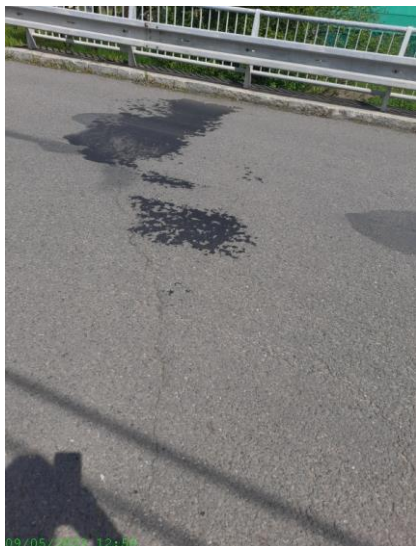
| 4.1 | Vozovka | Vozovka na mostě potrhaná – podélná a dvě příčné trhliny nad koncem nosné konstrukce. Trhliny částečně sanovány litým asfaltem. |

Příčná trhlina ve vozovce P1.

Příčná trhlina ve vozovce P2

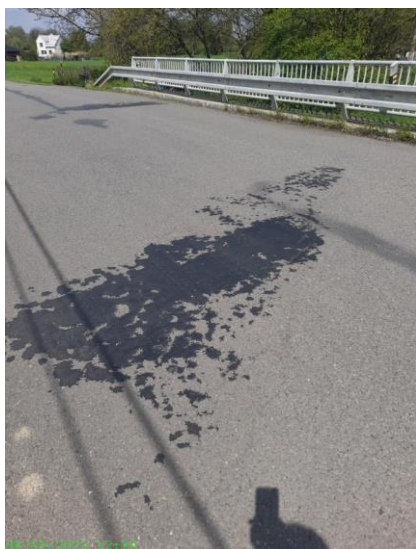
Podélná trhlina ve vozovce

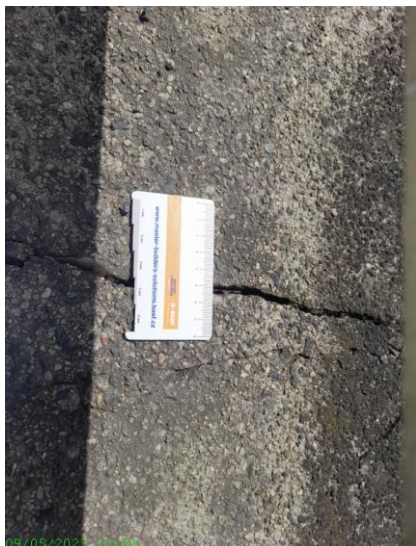
Trhlina v římse – pravá římse

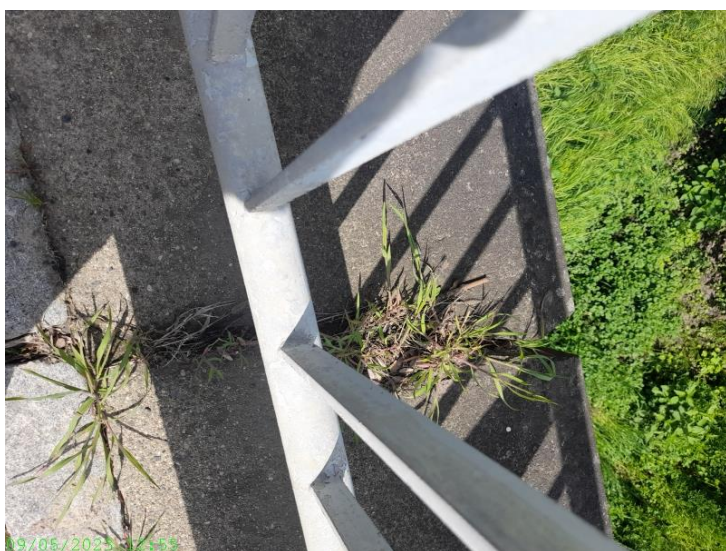
Dilatační spáry  
chybějící tmelení

římse, vegetace,

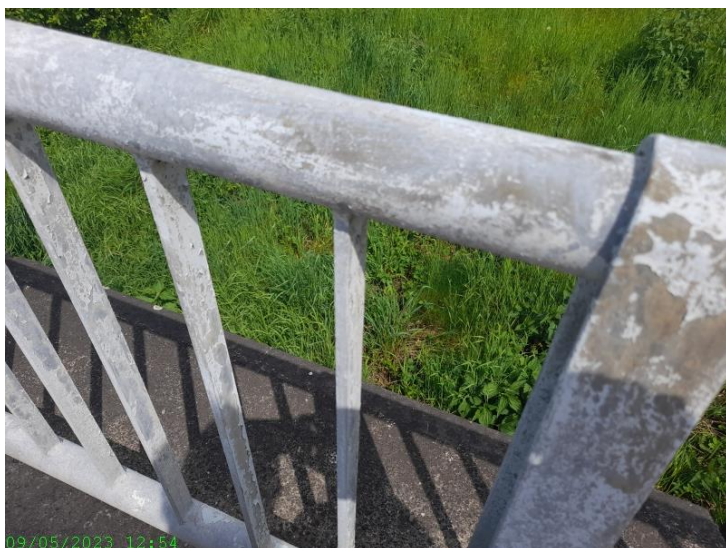
Degradace nátěru zábradelního svodidla
