# **Stavebně technický průzkum mostního objektu M 46/6 přes Železárenský potok na ul. U Bažantnice v Karviné-Novém Městě**

## **ODBORNÝ POSUDEK**

Srpen 2017

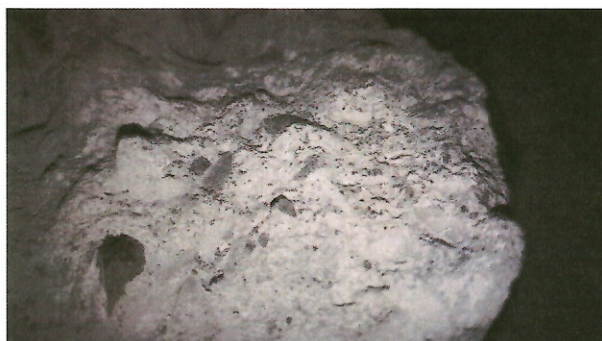
Vybrané vzorky byly podrobeny mikroskopické analýze na stereoskopickém mikroskopu. Při zvětšení pozorovaného povrchu je možné identifikovat hustou síť jehlicových krystalů (viz Obr. 2-5). Z výstupů mikroskopické analýzy tak lze jednoznačně usoudit, že se jedná o produkty síranové koroze. Síraný postupně vyplňuje volné vzduchové póry a dutiny. Po vyčerpání těchto volných prostor expanze síranů stále pokračuje a dochází tak k postupnému rozrušování struktury betonu. K této reakci je dostačující pouze zdroj vlhkosti, která se do konstrukce dostane z okolní zeminy a protékajícího potoka.

**Obr. 2: Lomová plocha jádrového vývrtu OP1 s produkty síranové koroze.**

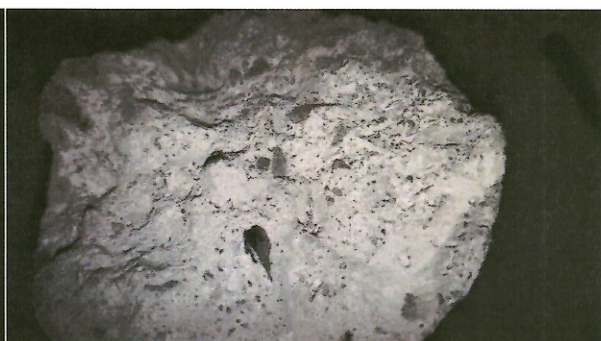
**Obr. 3: Lomová plocha jádrového vývrtu OP1 s produkty síranové koroze.**

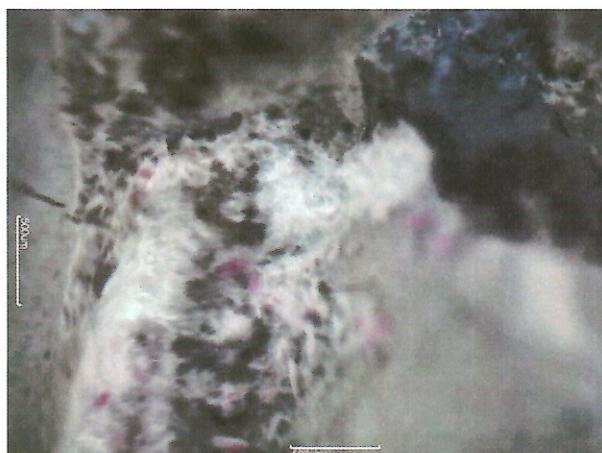
**Obr. 4: Detail lomové plochy jádrového vývrtu OP1 s jehlicovými produkty síranové koroze (80× zvětšeno).**

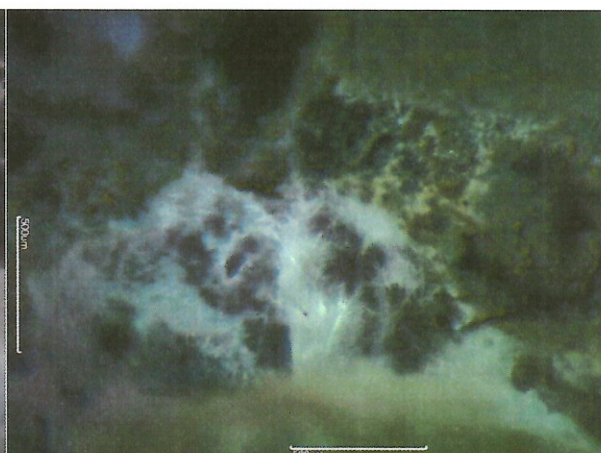
**Obr. 5: Detail lomové plochy jádrového vývrtu OP1 s jehlicovými produkty síranové koroze (120× zvětšeno).**

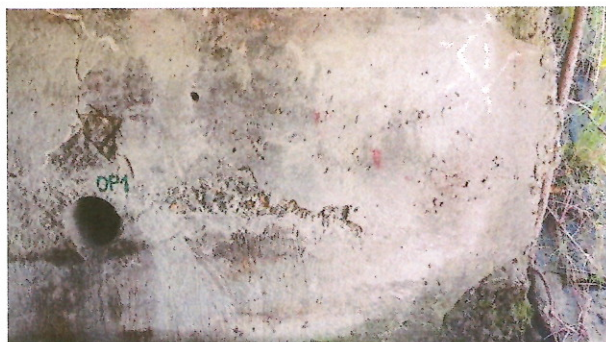
Opěry jsou provedeny z prostého betonu. Spodní stavba je provedena bez úložných prahů. Na povrchu spodní stavby jsou viditelné stopy od zatékání vody s obsahem chloridů, dále místa s obnaženou strukturou betonu. Rohové oblasti opěr jsou narušeny od protékající vody až do hloubky 150 mm. Dno spodní stavby je také poškozeno protékající vodou, na většině plochy chybí 40-100 mm betonu.

Obr. 1: Opěra č. 1 – odpadnutá ochranná vrstva CM, obnažená struktura betonu.

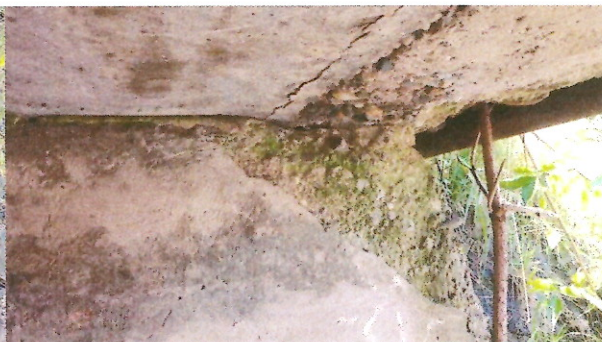
Obr. 2: Opěra č. 1 – rozpad struktury betonu v důsledku zatékání vody a působení mrazu.

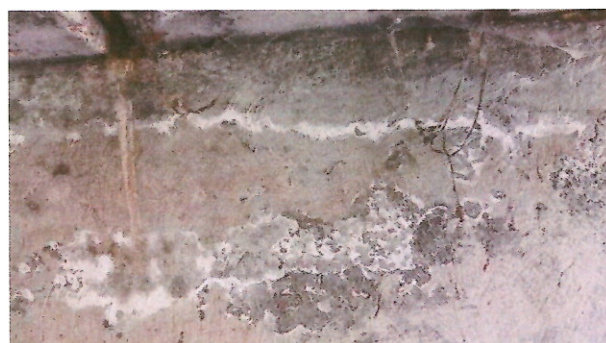
Obr. 3: Opěra č. 1 – zatékání do konstrukce přes nosnou konstrukci.

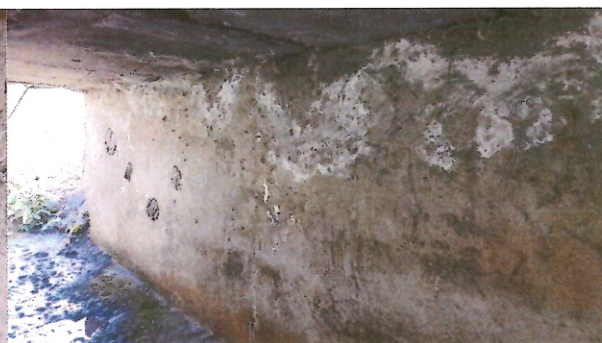
Obr. 4: Opěra č. 1 – zatékání do konstrukce přes nosnou konstrukci.

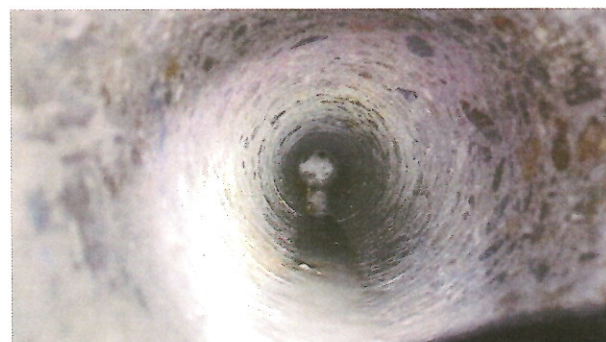
U opěry č. 1 byl proveden odběr jádrového vývrtu do hloubky 1390 mm, další oblast byla ověřena navrtáním prodlouženým vrtákem. Celková kontrolovaná šířka opěry je větší než 1950 mm. S ohledem na ukončení mostních říms předpokládáme celkovou šířku opěry 2050 mm.

Obr. 5: Pohled do sondy po odběru jádrového vývrtnu OP1. V konstrukci nebyla nalezena svislá pracovní spára, tloušťka opěry je větší než 1390 mm.

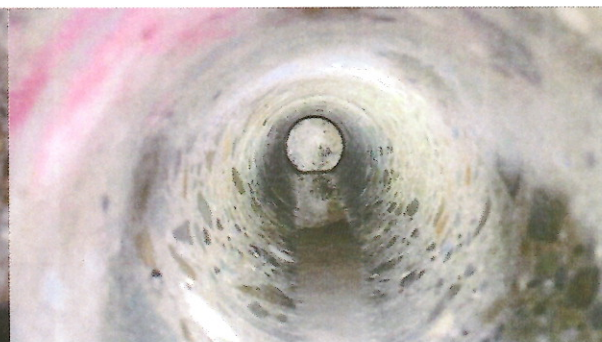
U opěry č. 2 byla v hloubce 765 mm zjištěna svislá pracovní spára. Za konstrukcí opěry se nachází další betonová konstrukce. Pracovní spára je netěsná, povrch betonu je narušen zatékající vodou a mrazem – poškození struktury betonu je do 2 mm.

Obr. 6: Pohled do sondy po odběru jádrového vývrtnu OP2. Konstrukce opěry je v hloubce 765 mm ukončena svislou pracovní spárou.

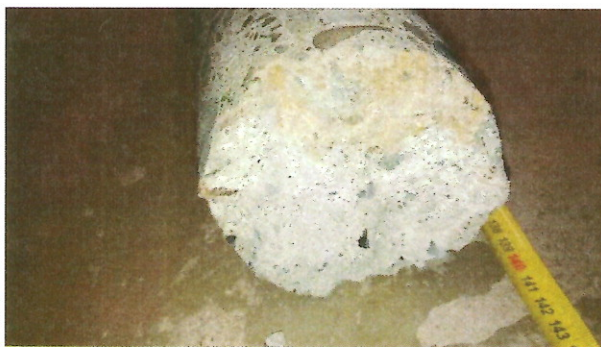
Po detailní prohlídce vzorků bylo zřejmé, že v některých jejich částech jsou vzduchové póry vyplněny materiálem bílé barvy. Masivní výskyt bílých výplní vzduchových pórů byl pozorován u opěry č. 1 v hloubce 1130-1390 mm a u konstrukce dna v oblasti 50-90 mm (svrchních 50 mm betonu bylo již odstraněno dlouhodobým účinkem protékající vody).

Obr. 8: Lomová plocha jádrového vývrtu OP1 v hloubce 1390 mm. Struktura betonu je narušena síranovou korozí.

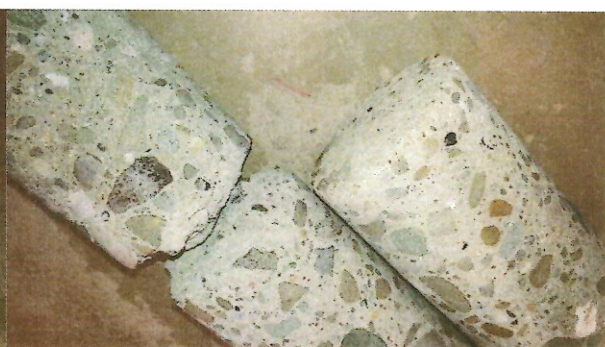
U opěry č. 2 byla v hloubce 765 mm zjištěna svislá pracovní spára. Za konstrukcí opěry se nachází další betonová konstrukce. Pracovní spára je netěsná, povrch betonu je v tomto místě narušen zatékající vodou a mrazem – poškození struktury betonu je do 2 mm.

Obr. 9: Detail ukončení opěry č. 2 svislou pracovní spárou (vzorek v horní části obrázku).
