DIAGNOSTICKÝ PRŮZKUM

**MOST EV.Č. M46/6 PŘES ŽELEZÁRENSKÝ POTOK NA UL. HLÍNY,
KARVINÁ – NOVÉ MĚSTO**

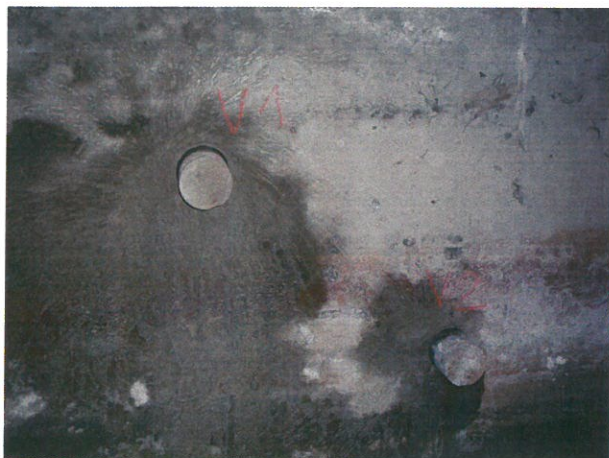
Vývrty V1 a V2, provedené do pravobřežní opěry.

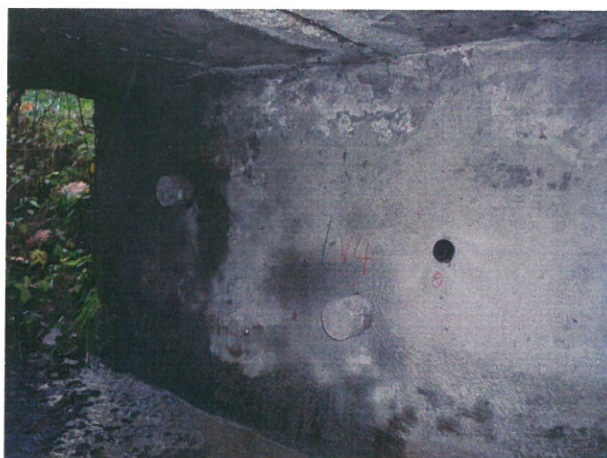
Vývrty V3 a V4, provedené do levobřežní opěry.

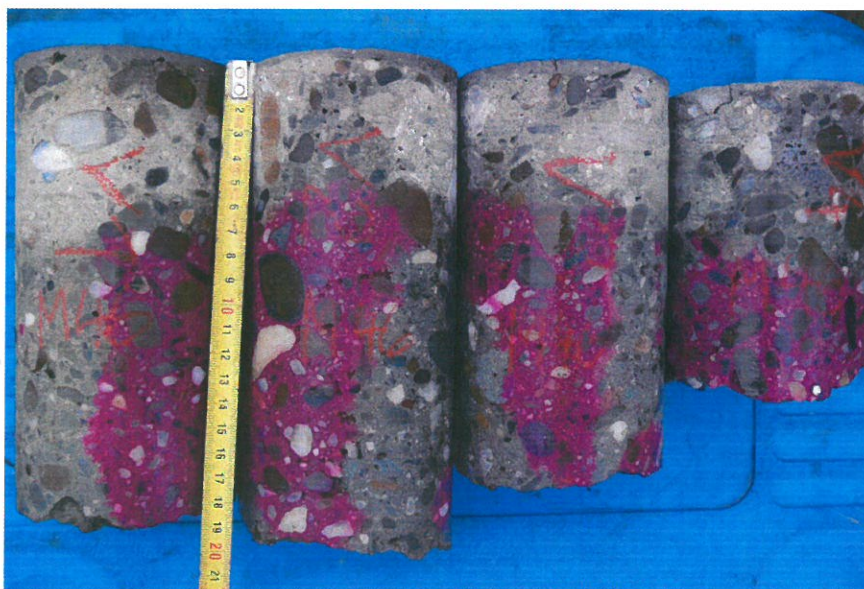
Naměřená tloušťka zkarbonatované vrstvy betonu na jednotlivých vývrtech je zřejmá z následující tabulky. Uvažovaná hodnota pro obě opěry je **70 mm**. Maximální hodnota pro pravobřežní opěru OP1 je 70 mm, maximální hodnota pro levobřežní opěru OP2 je 80 mm.

Vývrty ze spodní stavby mostu po aplikaci roztoku fenolftaleinu.

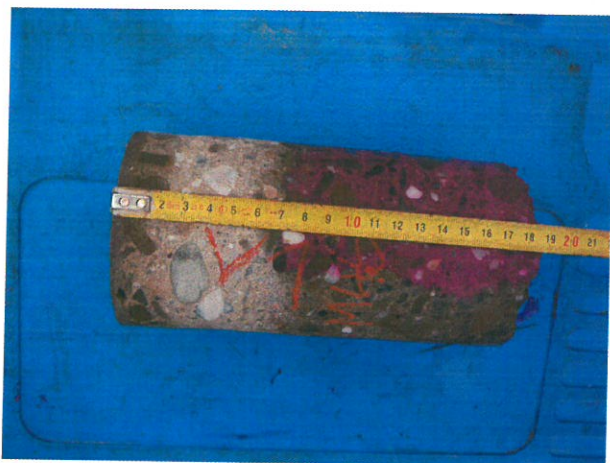
Měření zkarbonatované vrstvy betonu na vývrtnu V1 z pravobřežní opěry OP1.

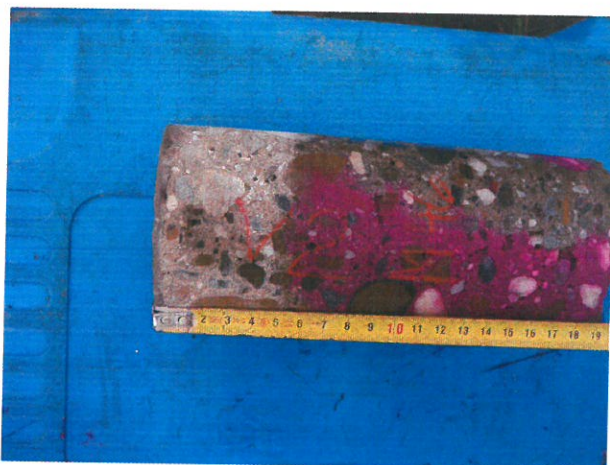
Měření zkarbonatované vrstvy betonu na vývrtnu V2 z pravobřežní opěry OP1.

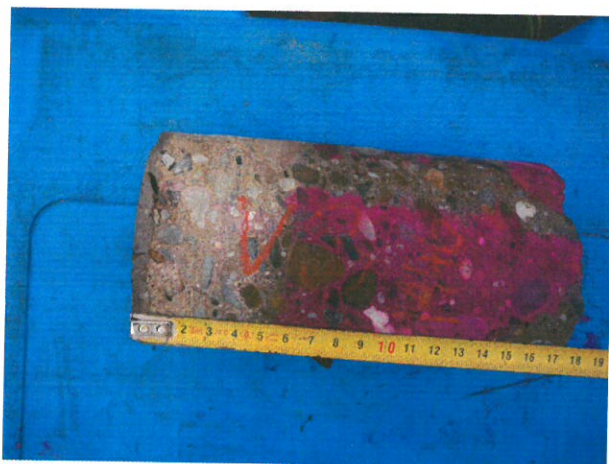
Měření zkarbonatované vrstvy betonu na vývrtnu V3 z levobřežní opěry OP2.

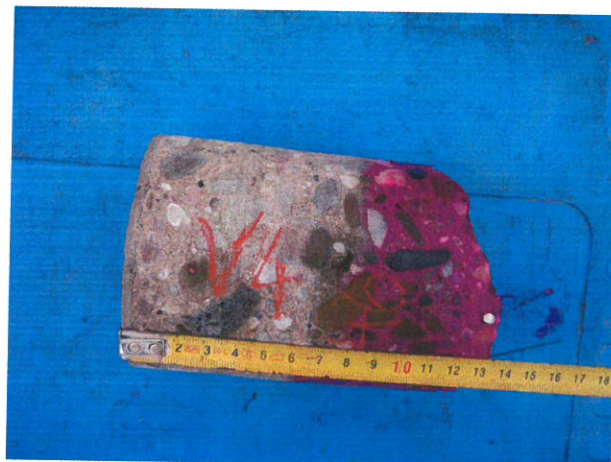
Měření zkarbonatované vrstvy betonu na vývrtnu V4 z levobřežní opěry OP2.

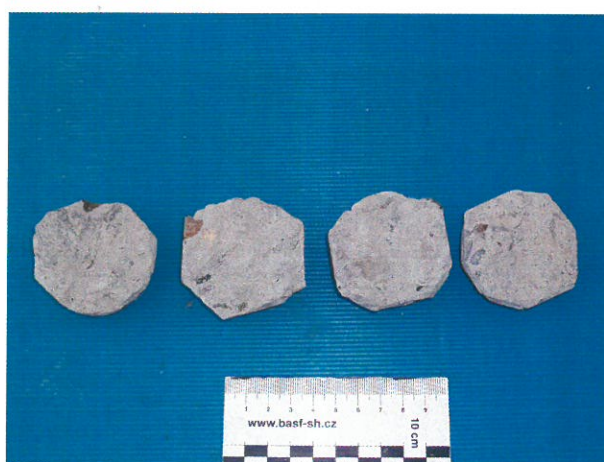
Zkušební terče po odtahových zkouškách betonu spodní stavby,
ve všech případech nastala kohezní porucha podkladu
- v betonu.

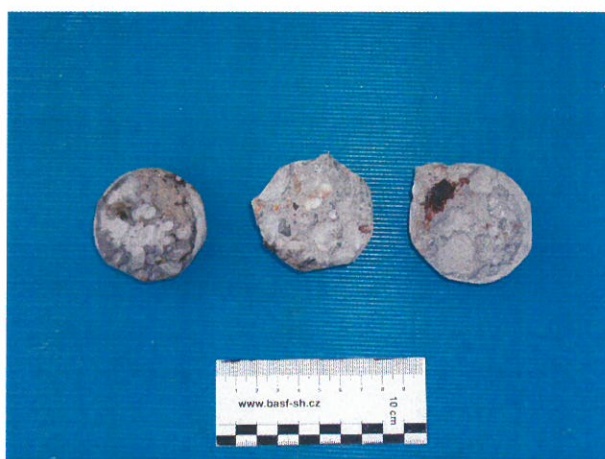
Zkušební terče po odtrhové zkoušce. Ve všech případech nastala kohezní porucha v podkladu.

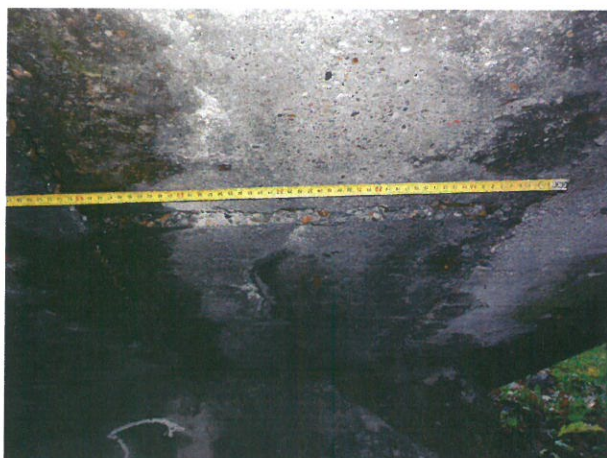
Hlavní výztuž prefa panelů je pravděpodobně druhu 10 505 průměru 18 mm ve vzdálenostech přibližně 50 mm. Krytí je 0 až 10 mm. Místy při odpadlé krycí vrstvě je oslabení průřezu výztuže o 1,0 mm.

Provedená sonda S1 do prostřed druhého pole.

Při plánované rekonstrukci doporučuji provést nový izolační systém mostu včetně odvodnění povrchové vody a výměnu říms. Podhled mostu a spodní stavbu je nutné opatřit sanací a zamezit tak postupu degradačních procesů na betonu.

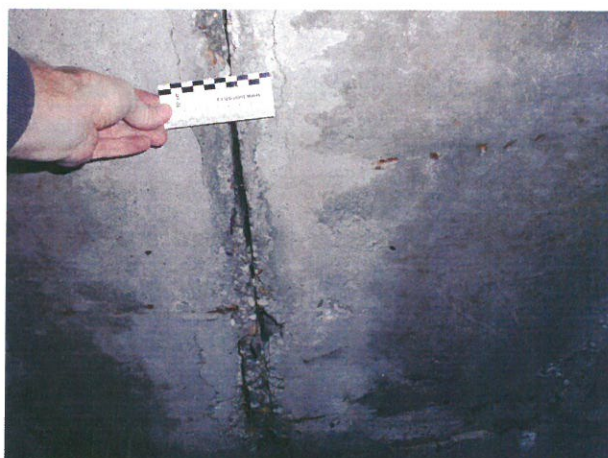
Na mostě je nefunkční izolační systém. Voda protéká spárami mezi prefa panely a degraduje beton v místě podélných spár. Na úložných prazích opěr jsou také viditelné průsaky a výluhy. Karbonatace betonu zde postupuje potom rychleji a začínající korodující výztuž v krajních oblastech panelů začíná bobtnáním oddělovat krycí vrstvu betonu.

I takto je odhalená nosná výztuž v některých místech, zejm. okrajových partiích podhledu mostovky.

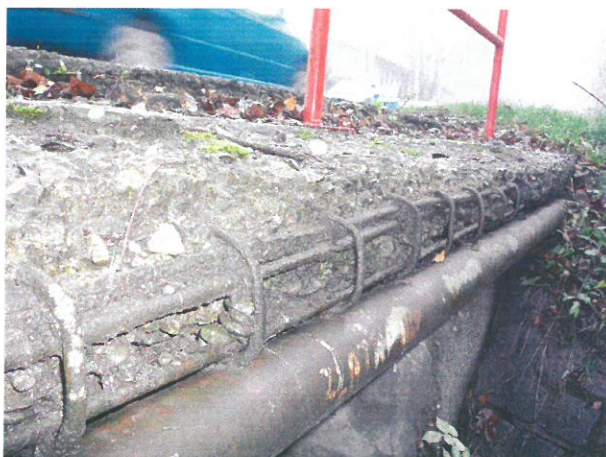
Dalším problémem je použití betonu neodolného proti chemickým rozmrazovacím látkám na konstrukci říms. Zde je beton v totálním rozpadu, dochází k zatékání na podhled mostovky ještě více a z boční strany. Výztuž římsy je oslabená přibližně o 1,5 až 2,0 mm. Na návodní straně byla římsa zanesená trávou a humusem.

Pohled na římsu na povodní straně mostu.

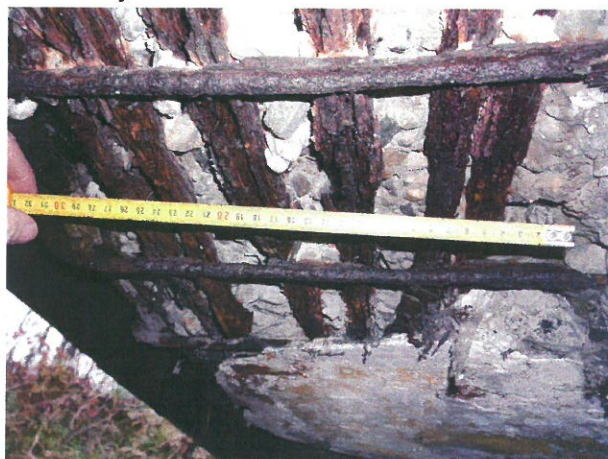
Rozpad výztuže římsy na podhledu – situace na povodní straně mostu.
