# **Most ev.č. M 46/6**

Most přes Železárenský potok u střelnice, odbočka z ul. U Bažantnice v Karviné - Novém Městě

## **HLAVNÍ PROHLÍDKA**

Datum provedení prohlídky: 31.07.2015

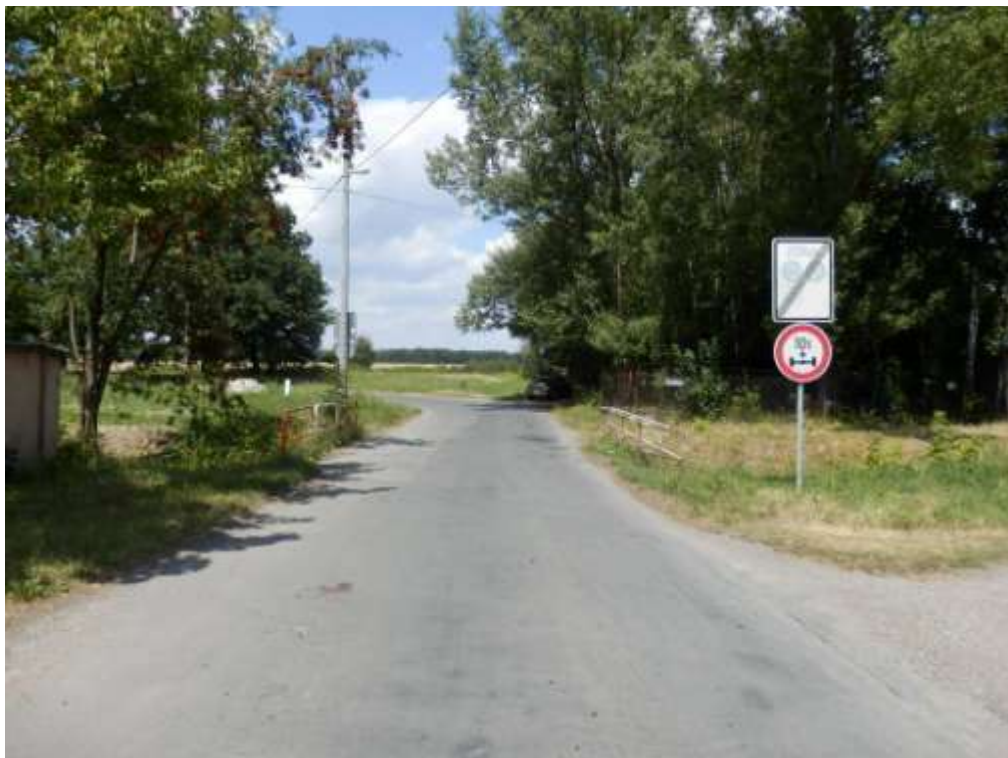
Celkový pohled na most od sídliště ke střelnici

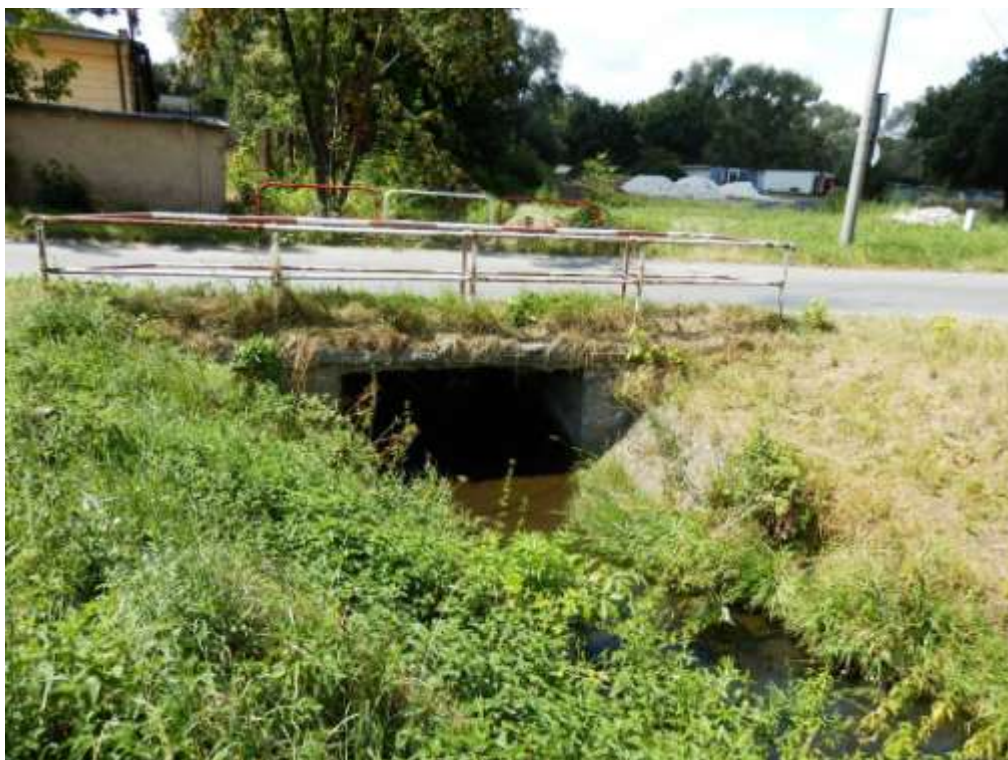
Na vtoku (vpravo) je opevnění zarostlé, ale funkční.

Pohled zprava - na vtok

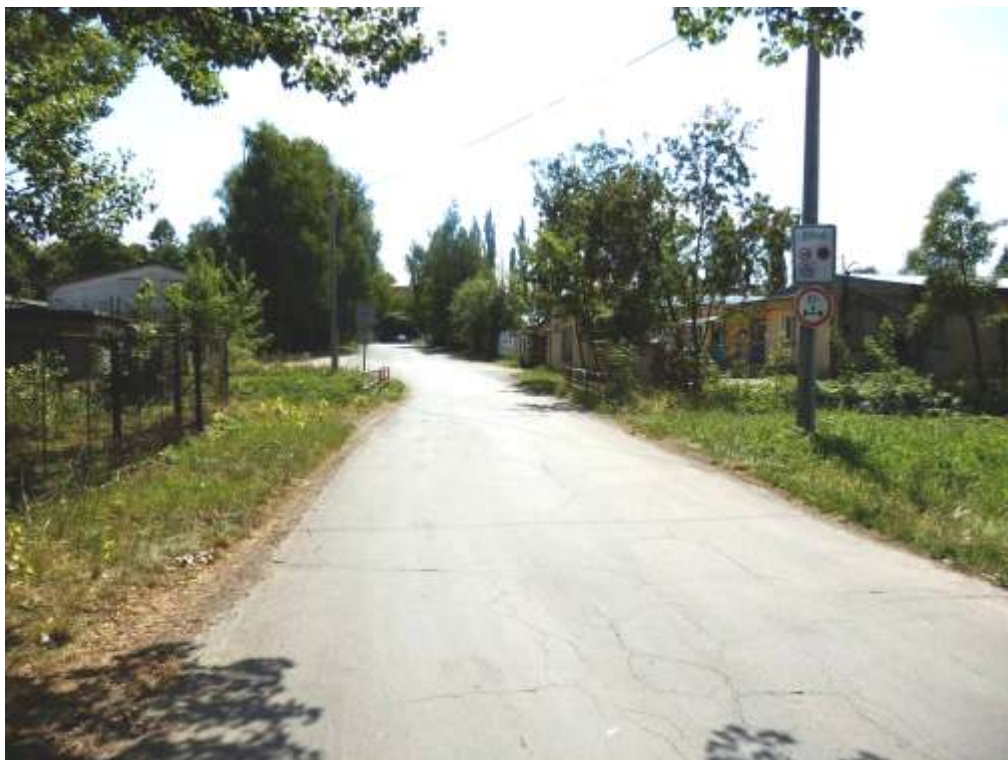
Celkový pohled na most od střelnice k sídlišti

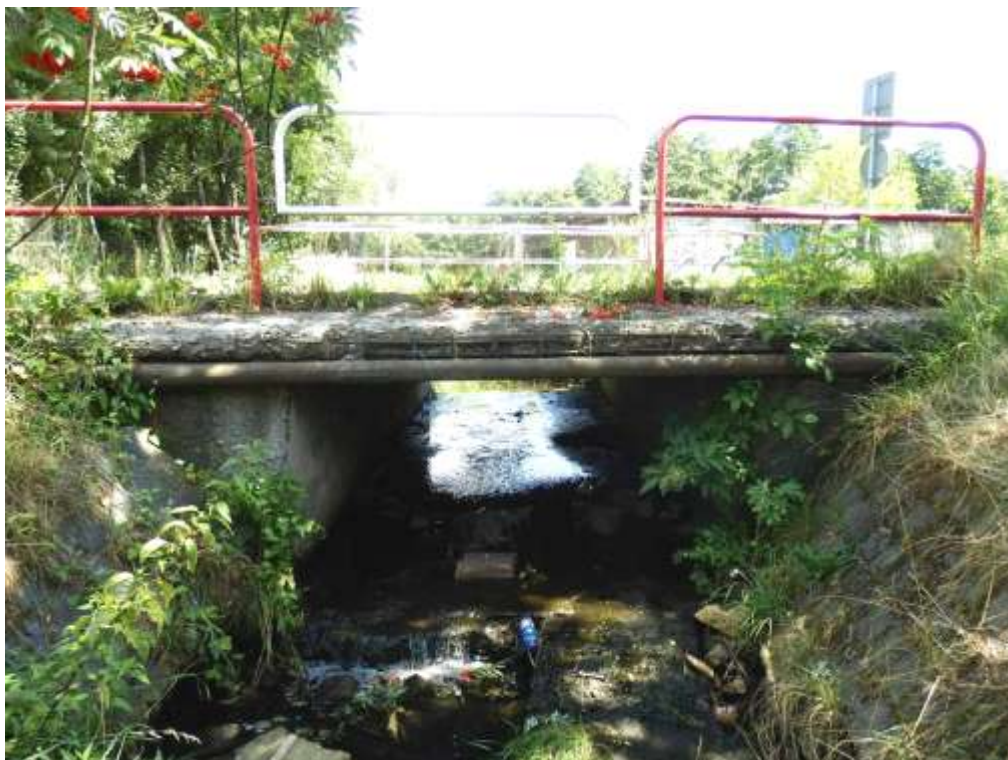
Na výtoku (vlevo) je za mostem vymleté dno a opevnění břehů je podemleté a pokleslé.

Pohled zleva - na výtok

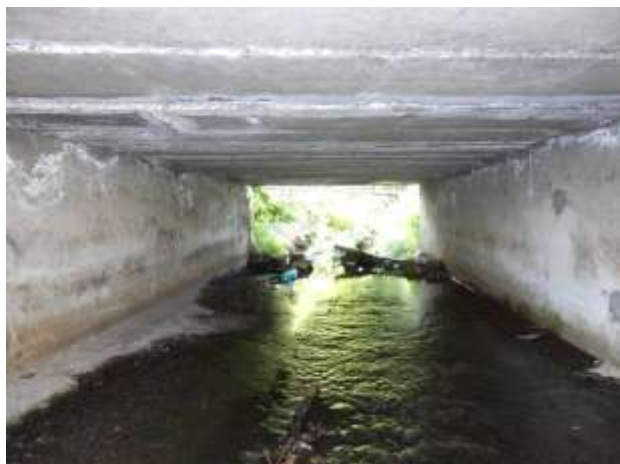
Pohled do mostního otvoru po vodě (zprava)

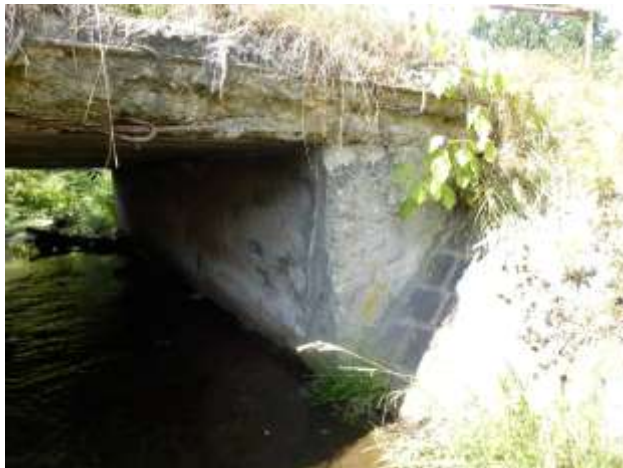
Opěra 2 vpravo

2.1	Opěry	Na většině plochy opěr dosud drží omítka. Tam, kde je omítka oklepaná nebo opadaná, je odhalený porézní navětralý beton.  Na čelní plochy opěr zatéká z úložných spár (mapy a výluhy).  Na bocích opěr již omítka není, beton na bocích opěr je narušený více - rozpad do hl. až 50 - 80 mm.
2.2.	Křídla	Křídla jsou z větší části nepřístupná - pod terénem. Křídla jsou v podobném stavu jako boky opěr - opadaná omítka, rozpad betonu do hl. cca 50 - 80mm.

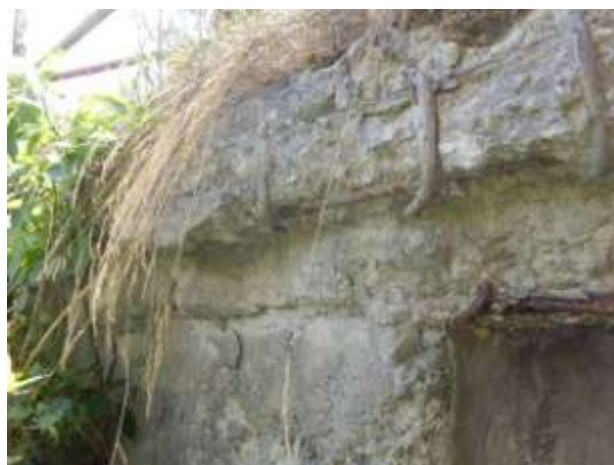
3.1	Nosná konstrukce	Nosná konstrukce je bez postřehnutelných geometrických změn.  Okraje NK pod římsami se rozpadají - chybí vrstva betonu v tl. cca 50 - 100 mm z boku i zdola, odhalená výztuž je zbobtnalá,
-----	------------------	--

Opěra 1 vpravo - detail.  
Rozpad betonu na boku opěry.  
Rozpad římsy a okraje NK.

- Naplánovat stavební údržbu mostu - odstranit záchytné zařízení a vybourat degradované okraje NK a římsy. Obnovit izolaci na okrajích NK. Otryskat povrchy NK a opěr. Dobetonovat nové okraje NK a římsy, osadit nové zábradlí dle ČSN. Provést nový kryt vozovky na celé ploše mostu. Reprofilovat poškozená místa opěr, křídel a podhledu nosníků. Obnovit poškozená místa opevnění koryta. **Zjednodušená projektová dokumentace nutná!** Do údržby mostu nekládat větší finanční prostředky a neprovádět žádné větší opravy. Důvodem je nízká pevnost betonu opěr.
- Doporučuji také osadit tabulky s evidenčním číslem mostu.

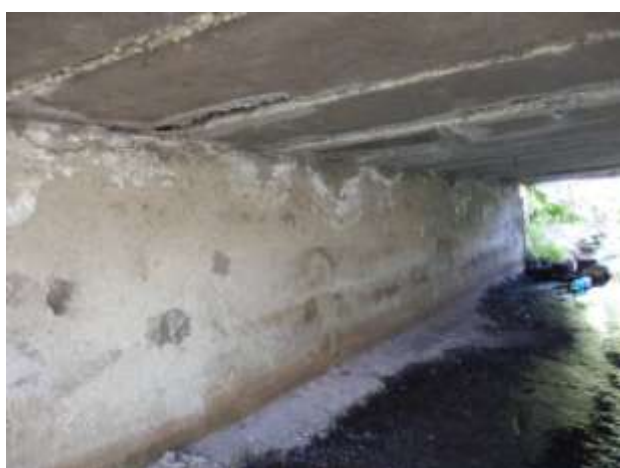
| 6.1 | Izolační systém | Hydroizolace je nefunkční - zatéká po celé ploše NK. Rovněž nejsou utěsněné úložné spáry (izolace není přetažená na ruby opěr) a zatéká jimi na opěry. |

Opěra 1 - čelní plocha - omítka.  
Výluhy v úložné spáře.

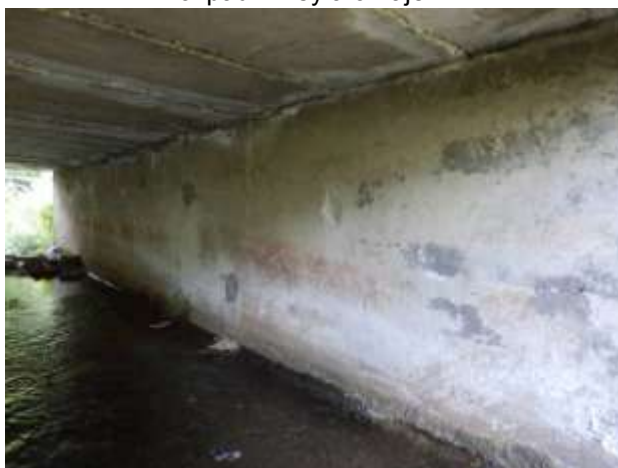
Opěra 2 - čelní plocha - omítka.  
Výluhy v úložné spáře.

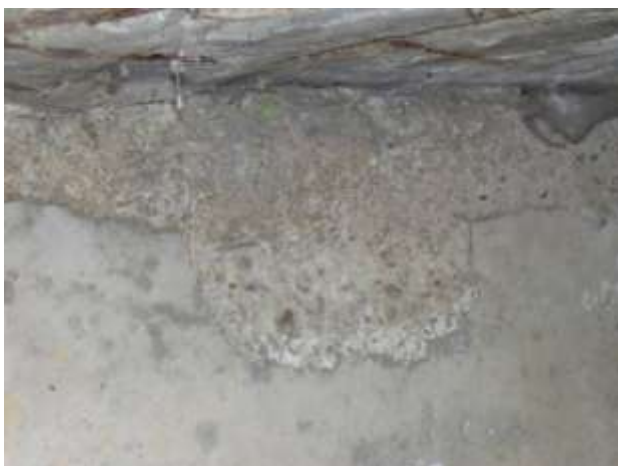
Detail betonu na čelní ploše opěry v místě odpadlé omítky

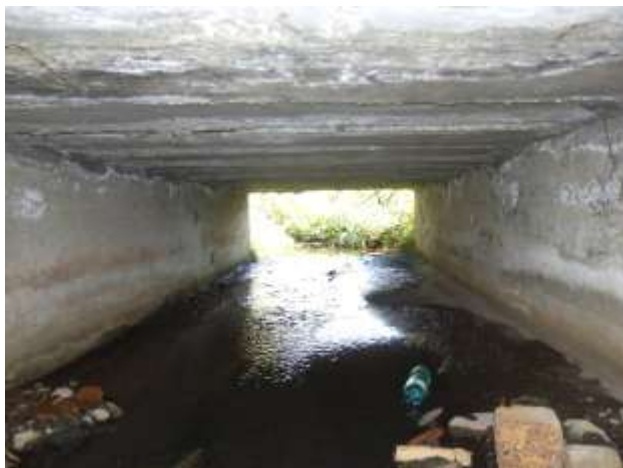
Pohled do mostního otvoru proti vodě (zleva)

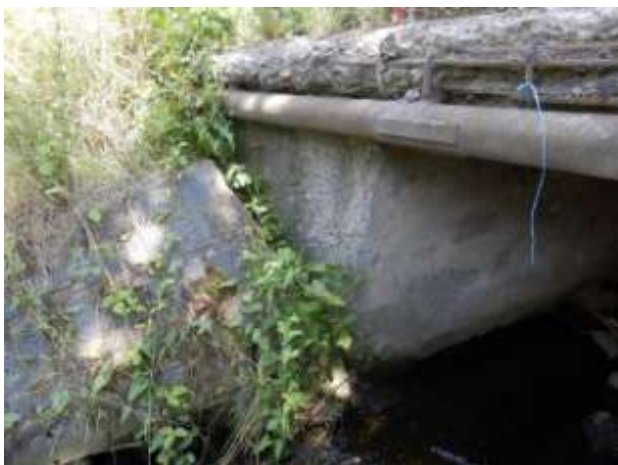
Opěra 2 vlevo - detail.  
Rozpad betonu na boku opěry.

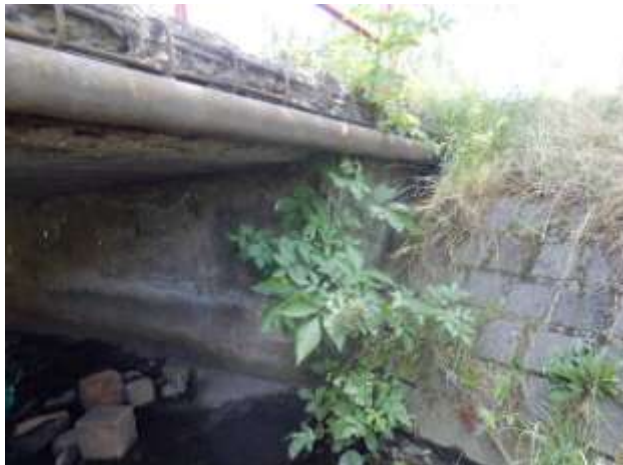
Opěra 1 vlevo - detail

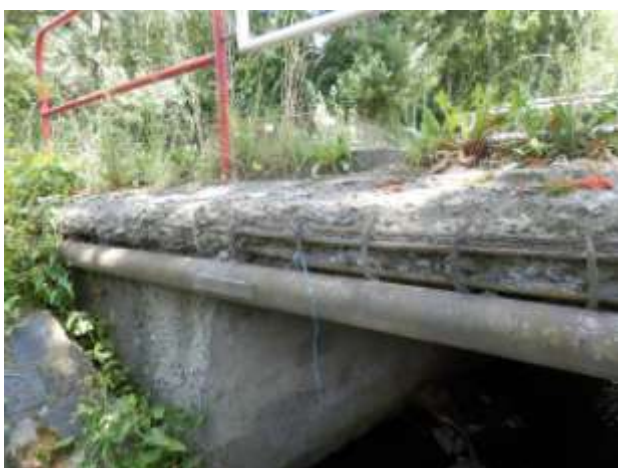
| 10.1 | Cizí zařízení | Chránička podél levé římsy je napadena celoplošnou korozí. |

Levá římsa a bok NK (překrytý chráničkou)

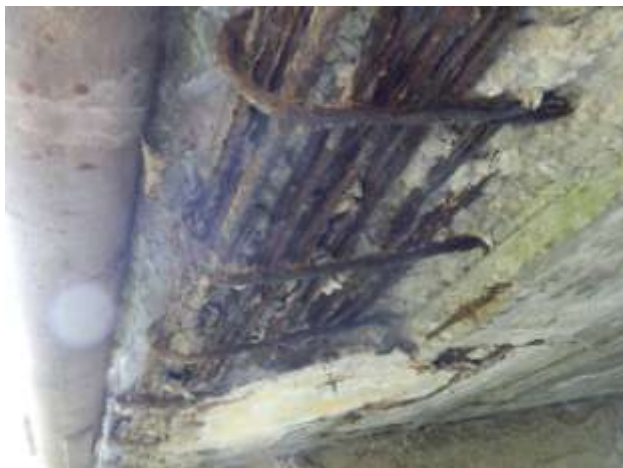
zkorodovaná, rozpadá se.

Levý okraj NK. Rozpad degradovaného betonu,  
zobtnalá výztuž.

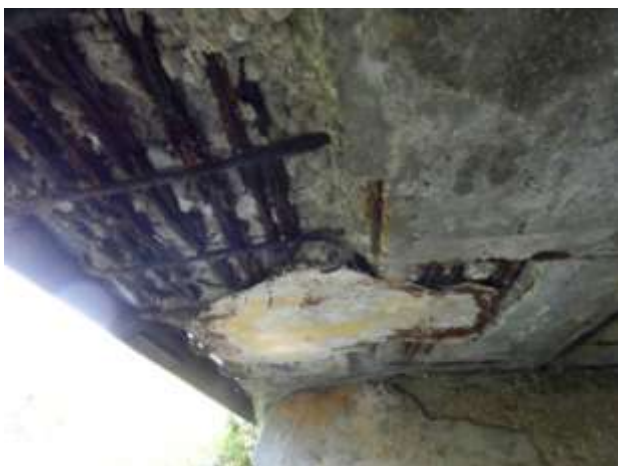
Levý okraj NK - dtto

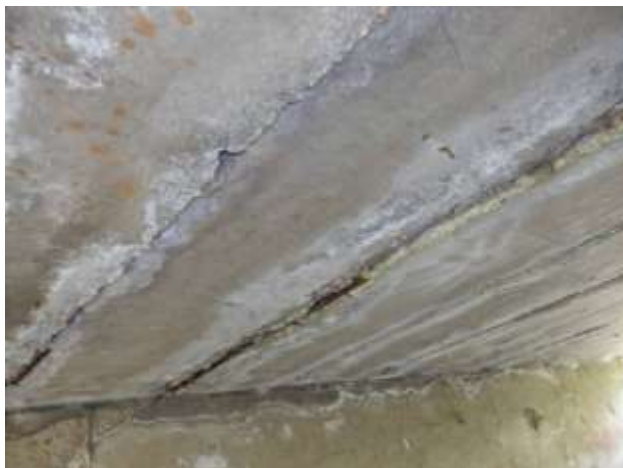
ŽB nosníky jsou porušené především kolem podélných spár a podél rozpadlých okrajů NK, t.j. v místech, kudy zatéká. Podél spár se odlamují hrany nosníků a odhalená podélná výztuž je napadena korozí - podle diagnostického průzkumu jsou korozní úbytky do 1,0 mm. Dále jsou na pohledu nosníků prokorodované třmínky, které mají nedostatečné krytí betonem.

Vnitřní část NK - zatékání spárami mezi nosníky

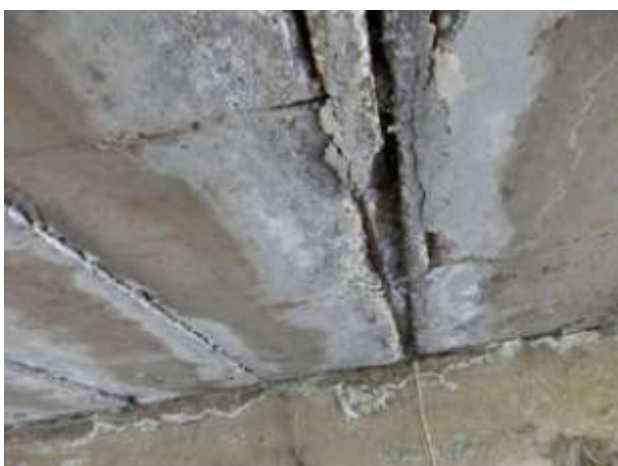
Porušený beton spáry a okraje nosníků

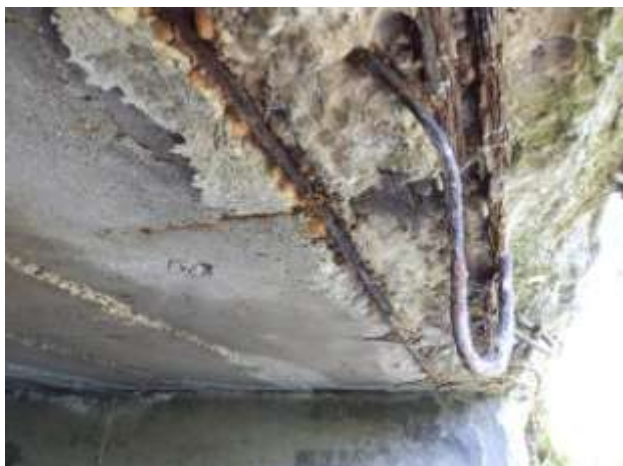
Pravý okraj NK. Rozpad degradovaného betonu, zbožtnalá výztuž.

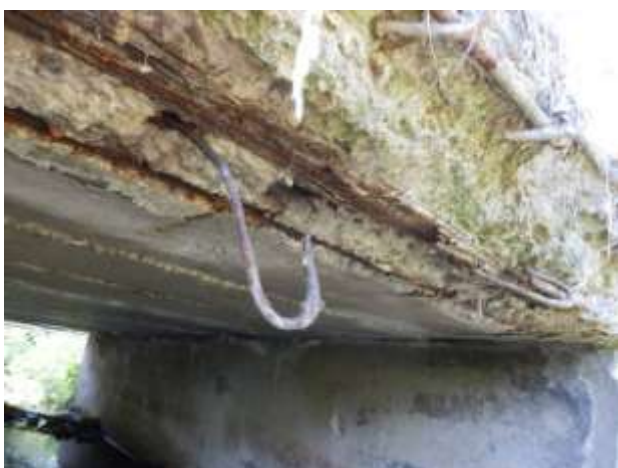
Pravý okraj NK - dtto

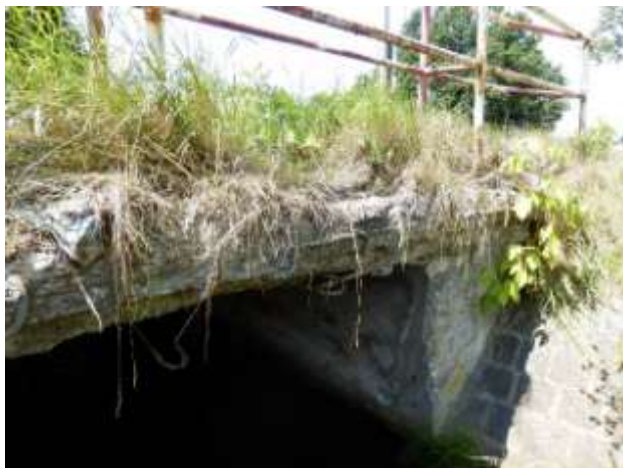
Pravý okraj NK - dtto

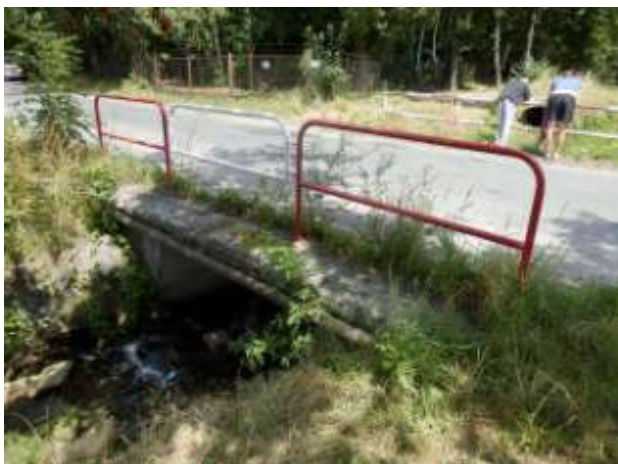
| 5.3 | Římsy | Degradovaný rozpadající se beton do hloubky až 200 mm, zbobtnalá zkorodovaná zeslabená výztuž. Některé pruty jsou ohnuté, zřejmě byla snaha o jejich zcizení. |

| 8.1 | Zábradlí | Zábradlí na obou stranách mostu nevyhovuje ČSN (výška, výplň). Ze zábradlí vpravo (na vtoku) se loupe nátěr, koroze cca na 80% plochy. Sloupky korodují v kotvení do římsy. |

Levé zábradlí a římsa

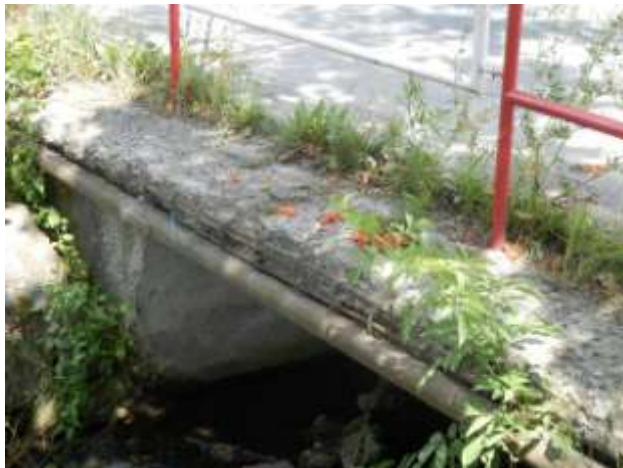
Levé zábradlí a římsa - detail

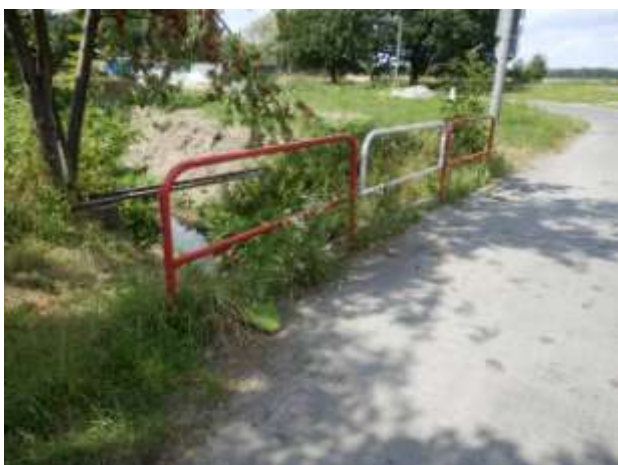
Levé zábradlí

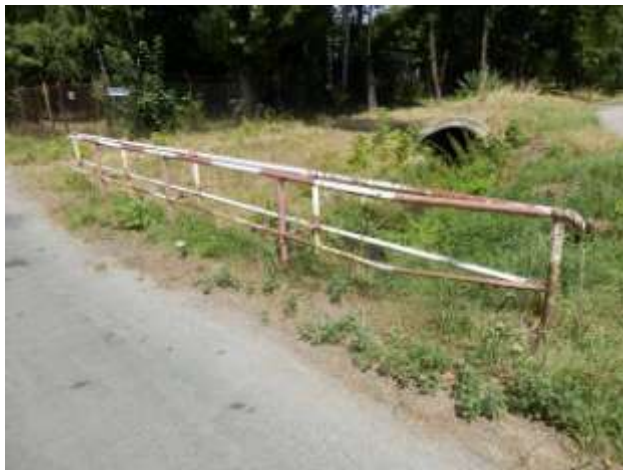
Pravé zábradlí

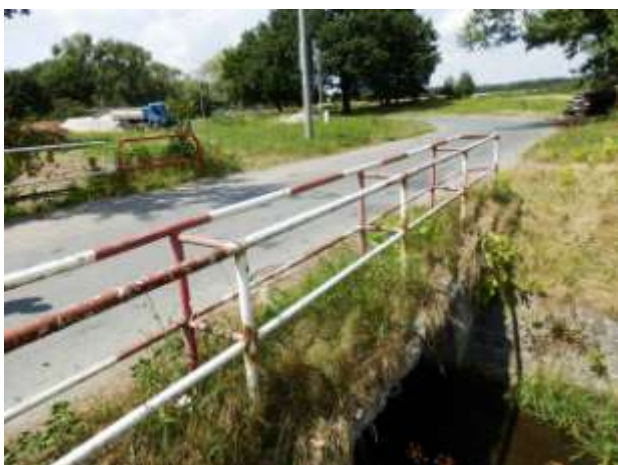
Pravé zábradlí a římsa

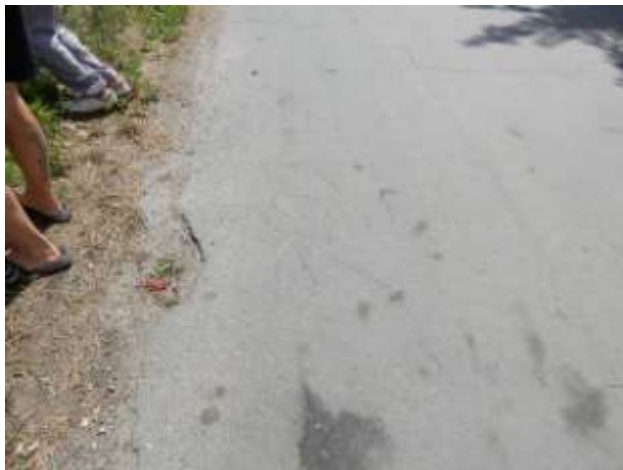
| 5.1 | Vozovka | Vozovka je nadvýšená nad římsy - zatéká na římsy a okraje NK a dochází k jejich poškození. Na mostě chybí zvýšené obruby.<br><br>Okraje vozovky jsou neudržované, zarostlé vegetací.<br><br>V krytu vozovky je množství trhlín. |

Trhliny ve vozovce
