D.1.1.c-01

Statické posouzení

Název akce:	Demolice domů čp.165 a 200 na nám. Ondry Foltýna v Karviné- Starém Městě
Místo stavby:	nám. Ondry Foltýna 165/13, 200/17 733 01 Karviná - Staré Město, Česko
Investor:	Statutární město Karviná Fryštátská 72/1 733 01 Karviná - Fryštát IČ: 00297534
Zhotovitel projektových prací:	ASA expert a. s. Lešetínská 626/24 719 00 Ostrava – Kunčice IČ: 27791891
Autorizovaná osoba:	Ing. Pavel Srkal
Vypracoval:	Ing. Kristína Ježíšková, Ing. Jan Lampa
Datum:	říjen 2021
Stupeň projektové dokumentace:	Dokumentace bouracích prací

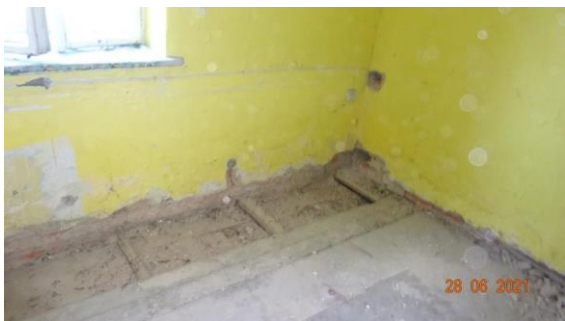
Po obvodu vnějších stěn bylo již dříve provedeno odřezání části deskové podlahy. V těchto obnažených plochách je na řadě míst patrný rozpad dřevěných polštářů, degradace některých nosných trámů vlivem dlouhodobého působení vlhkosti.

Foto /1/ Obnažená část podlahy

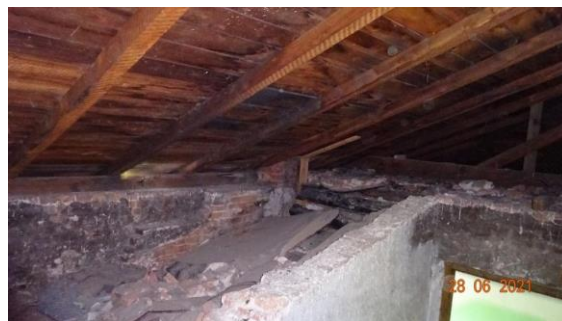
Vlivem zatékání při dešti a sněžení došlo ke zvlhnutí půdy a vzniku vlhkosti do nosné trámové konstrukce. U některých vazných trámů byla zjištěná trvalá torzní deformace. Krov má i ohořelou dřevěnou konstrukci vynašající strop nad hlavním schodištěm, zde hrozí nebezpečí zřícení stropní konstrukce.

Foto /2/ ohořelá část krovu

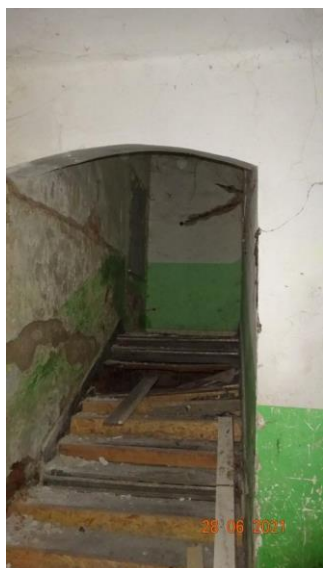
Vlivem dlouhodobého zatékání do zdiva z poškozených dešťových svodů došlo k degradaci dřevěných prvků schodiště, rozvoji hniloby a rozpadu dřevěné hmoty. To je nejvíce patrná u nástupního ramene schodiště mezi 1. NP a 2.NP.

Foto /3/ značně poškozené schodiště z 1.NP

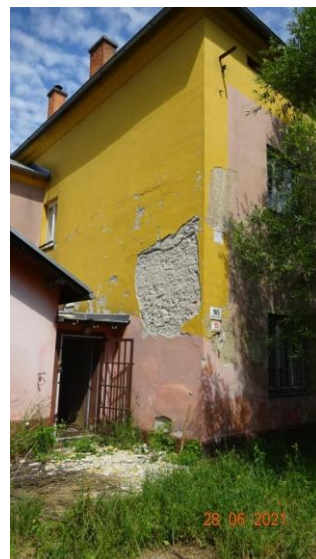
Foto /4/ poškozená omítka

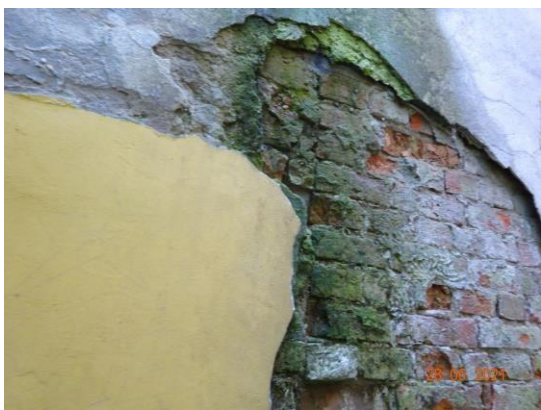
Exteriér - stěny hlavních i vedlejších budov mají místy poškozené zdivo vlivem zatékání vody a vlivu vztlínání vlhkosti. Na fasádě jsou taky svislé trhliny, trvale poškozené omítky.

Foto /5/ zdegradovaná omítka a zdivo

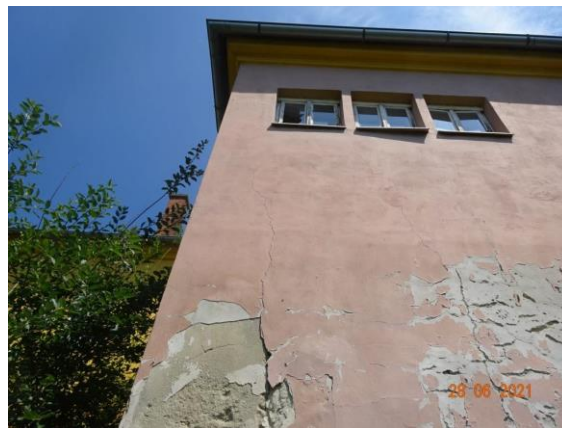
Foto /6/ zdegradovaná omítka a zdivo

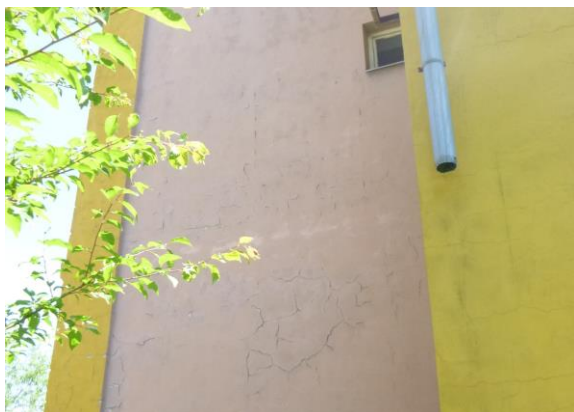
Foto /7/ poškození omítky

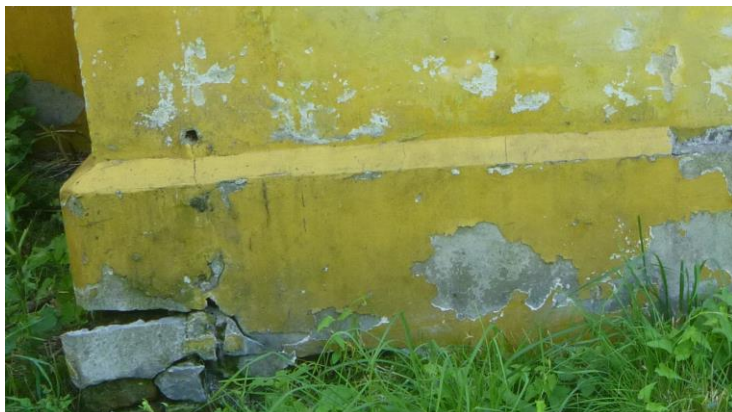
Foto /8/ poškození omítky a soklu

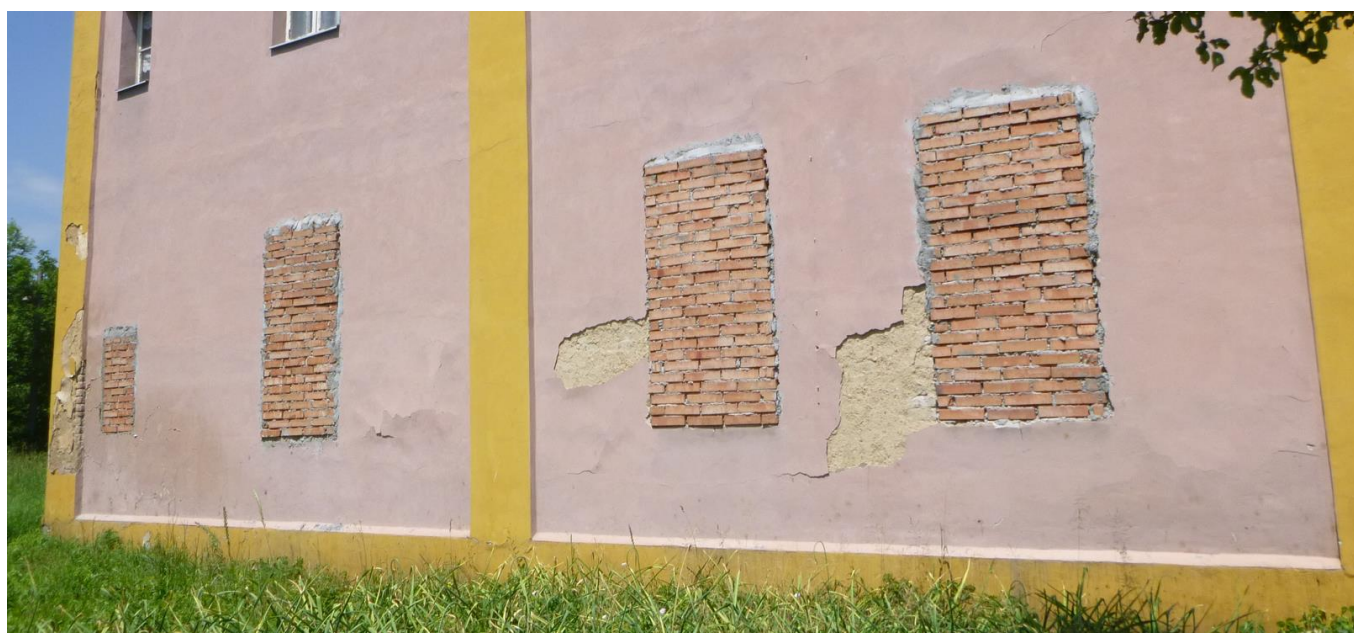
Foto /9/ poškození omítky
