RADONOVÝ PRŮZKUM

č. 4866/09

plocha pro rekonstrukci
areálu bývalých koníren,
parc. č. 3983/1-3, 3985,
k.ú. Karviná-město

Číslo protokolu: 2457 / P / 09

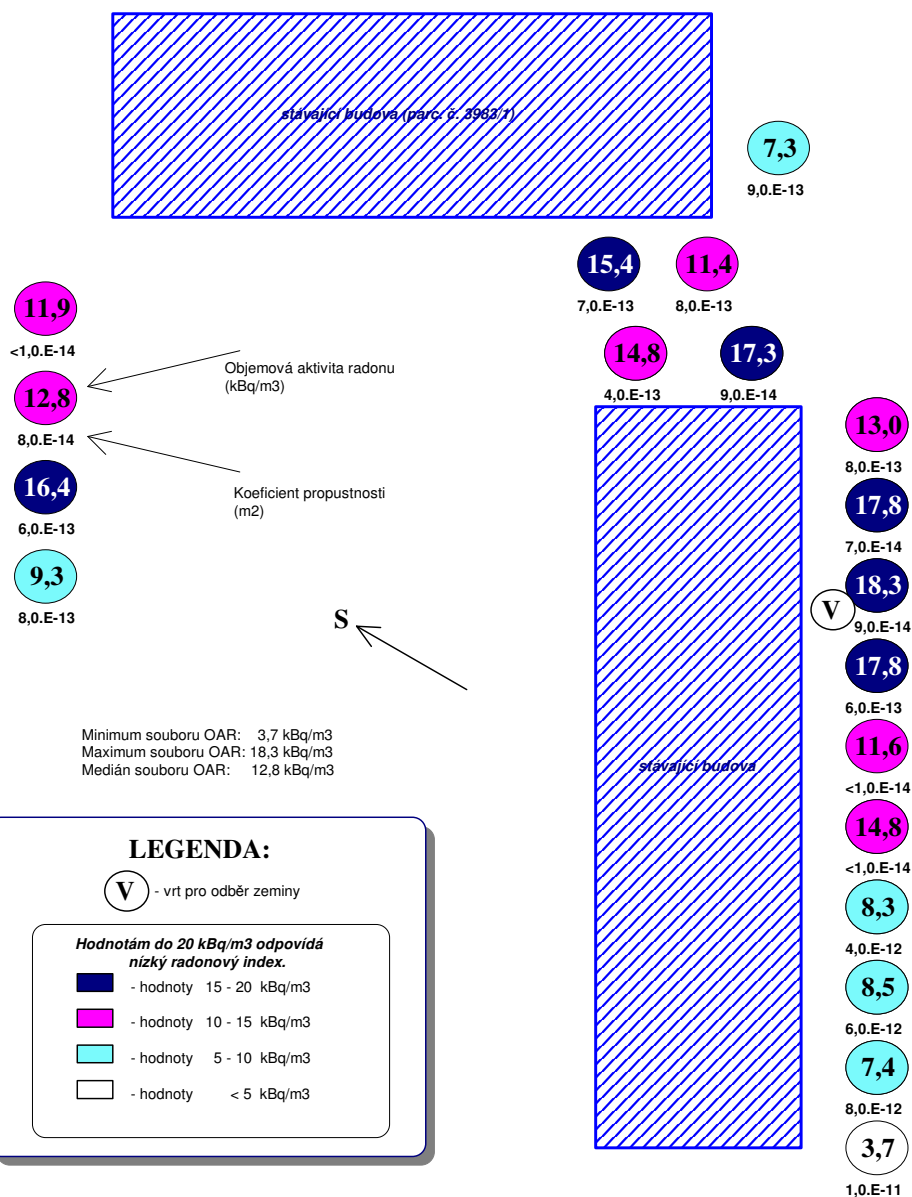
SCHÉMA PLOŠNÉ DISTRIBUCE RADONU V PŮDNÍM VZDUCHU

V 7 měřicích bodech byly zjištěny koeficienty odpovídající nízké propustnosti (v rozsahu $<1 \cdot 10^{-14} \text{ m}^2$ až $9 \cdot 10^{-14} \text{ m}^2$), v 8 bodech byly zjištěny koeficienty odpovídající střední

propustnosti (v rozpětí 4 až $9 \cdot 10^{-13} \text{ m}^2$) a ve 4 bodech byly zjištěny koeficienty odpovídající vysoké propustnosti (řádu 10^{-12} m^2 a 10^{-11} m^2).

Nejvyšší propustnost odpovídá místům s výraznějším antropogenním postižením přepovrchové vrstvy (vyšší podíl písčité a štěrkovité frakce, vyšší mocnost resp. nižší ulehlost násypů).

Jednotlivé hodnoty objemové aktivity radonu naměřené v 19 odběrových bodech jsou znázorněny na přiloženém schématu (*Příloha 2*). V souboru byly zjištěny pouze hodnoty odpovídající nízkému radonovému indexu.

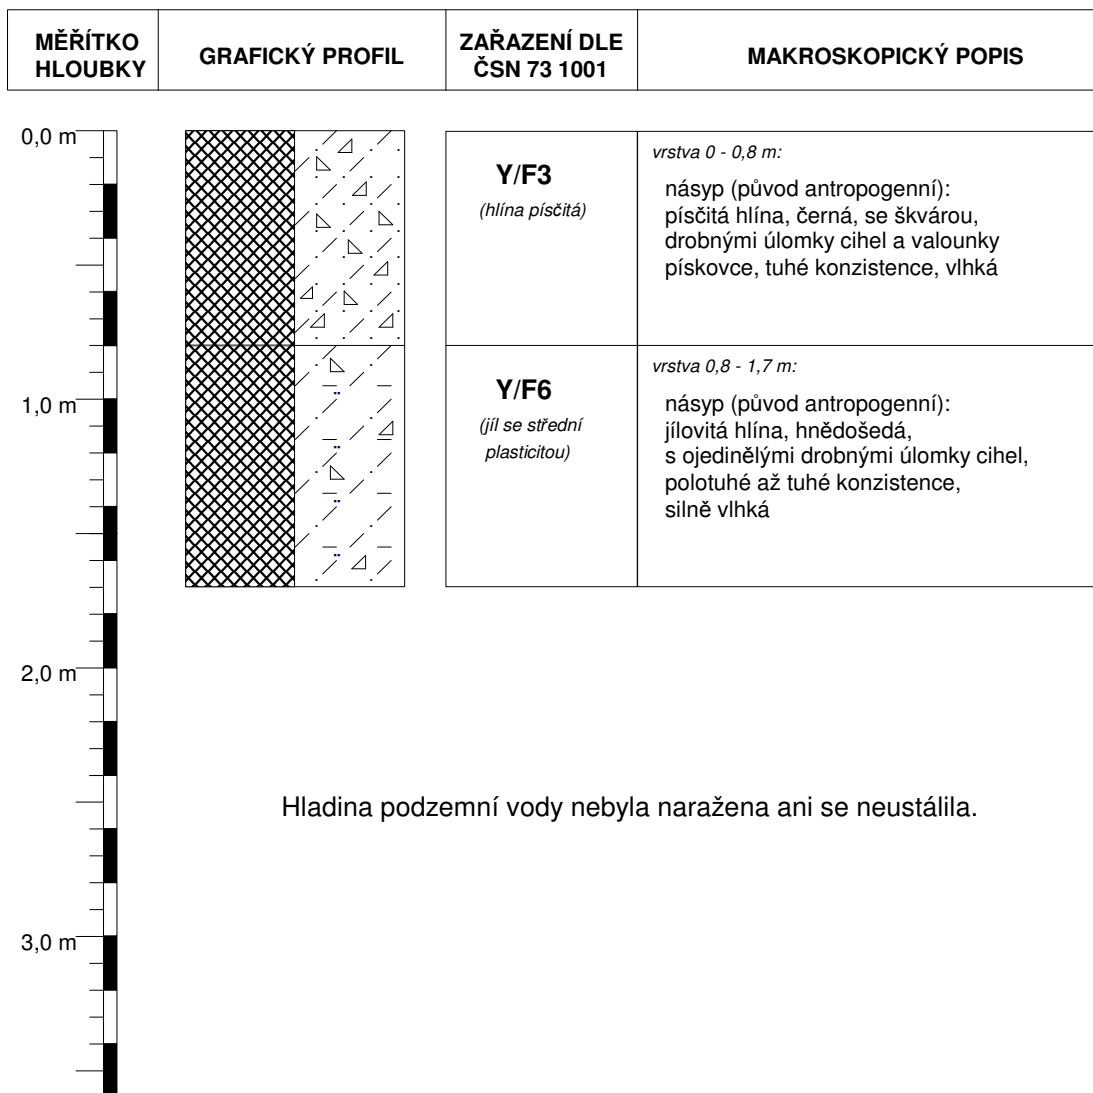
GEOLOGICKÝ PROFIL

V profilu vrtu byly zjištěny pouze antropogenní násypy (charakteru přehloubených povodňových hlín vytěžených při okolní výstavbě). Hlouběji lze (dle archivních průzkumů v areálu Parku Boženy Němcové) předpokládat jílovité hlíny charakteru povodňových hlín nasedajících v hloubce kolem 2,0 až 2,5 m na šterky údolní terasy.

Při povrchu byla ve vrtu zjištěna vrstva násypu charakteru písčité hlíny (se škvárou, úlomky cihel a valounky pískovce) zasahující do hloubky 0,8 m (na základě makroskopického popisu odpovídá dle ČSN 73 1001 zařazení **F3 – hlína písčitá**). V nejhlubší vrstvě (0,8 až 1,7 m pod terénem) byl zjištěn násyp charakteru jílovité hlíny s ojedinělými úlomky cihel (na základě makroskopického popisu odpovídá dle ČSN 73 1001 zařazení **F6 - jíl se střední plasticitou**). Hladina podzemní vody nebyla naražena ani se neustálila.

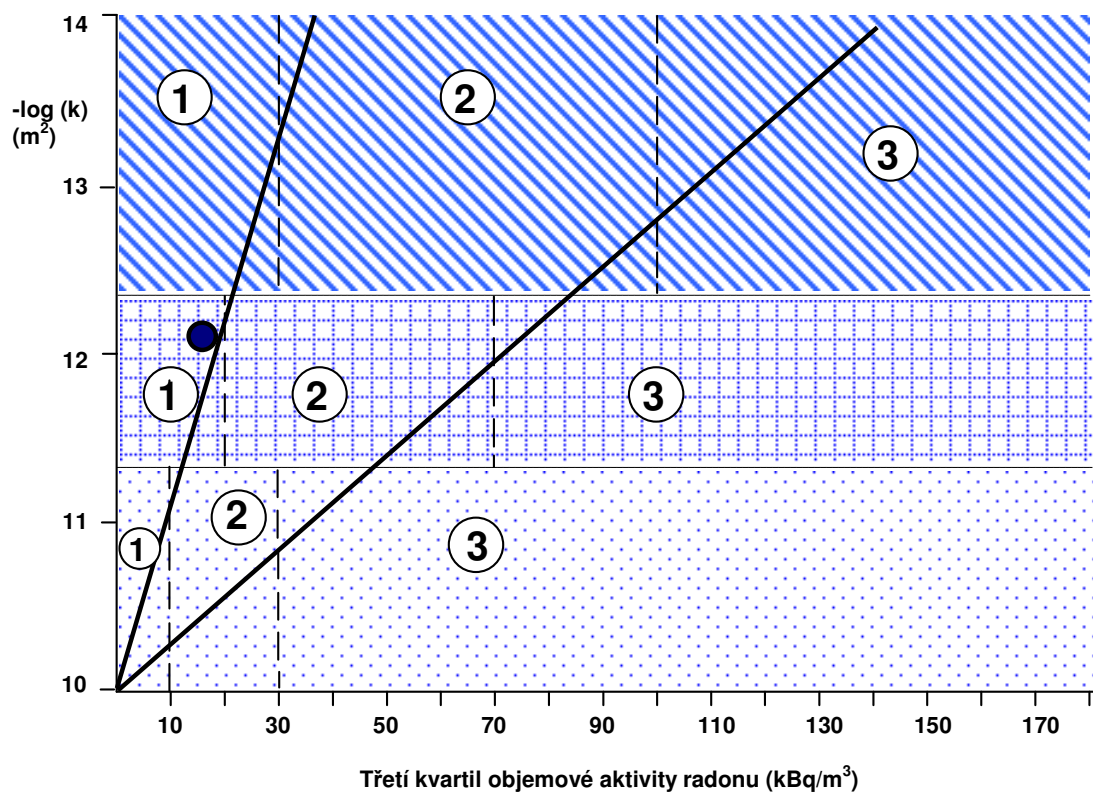
GRAFICKÉ ZNÁZORNĚNÍ RADONOVÉHO INDEXU PŘÍŘAZENÉHO MĚŘENÉMU POZEMKU NA ZÁKLADĚ OBJEMOVÉ AKTIVITY RADONU A PROPUSTNOSTI

Výsledné propustnosti (což je třetí kvartil souboru zjištěných propustností) odpovídá hodnota koeficientu propustnosti $8 \cdot 10^{-13} \text{ m}^2$, která představuje střední propustnost.

Souhrnné hodnocení dle platné metodiky (aktualizované dle vyhl. 307/02 Sb.), které vychází ze třetího kvartilu souboru ($15,4 \text{ kBq} \cdot \text{m}^{-3}$) ve vztahu ke zjištěné propustnosti podloží, odpovídá nízkému radonovému indexu.

Pozemku byl na základě zjištěných hodnot přiřazen nízký radonový index - není potřeba provádět opatření proti pronikání radonu z podloží (dle §6, odst. 4, Atomového zákona č. 18/97 Sb. ve znění pozdějších předpisů - zákona 13/02 Sb.). Vzhledem k minimalizaci ozáření z radonu a dalších přírodních radionuklidů lze za dostatečnou ochranu považovat běžnou hydroizolaci v celé půdorysné ploše v kontaktu s terénem, navrženou dle hydrogeologických poměrů základové vrstvy (viz též ČSN 73 0601 - Ochrana proti radonu z podloží), současně s utěsněním prostupů inženýrských sítí vedených z podloží.
