**PRŮZKUMY \* ZAMĚŘENÍ \* PROJEKTY**

**ZPRÁVA**  
**O PROVEDENÍ STAVEBNĚ - TECHNICKÉHO**  
**PRŮZKUMU OBJEKTU:**  
**BÝVALÉ LARISCHOVY KONÍRNY**  
**PARK BOŽENY NĚMCOVÉ Č. 882**  
**OBJEKT A**  
**KARVINÁ - FRYŠTÁT**

místo : Karviná [598917]  
ulice : park Boženy Němcové  
č.p. : 882  
č.o. : 1  
rok výstavby: cca polovina 19. století  
katastr. uzemí: Karviná – město [663824]  
parcelní číslo: 3983/1  
druh pozemku : stavba občanského vybavení  
ochrana nemovitosti: budova, pozemek v památkové zóně, nemovitá kulturní památka

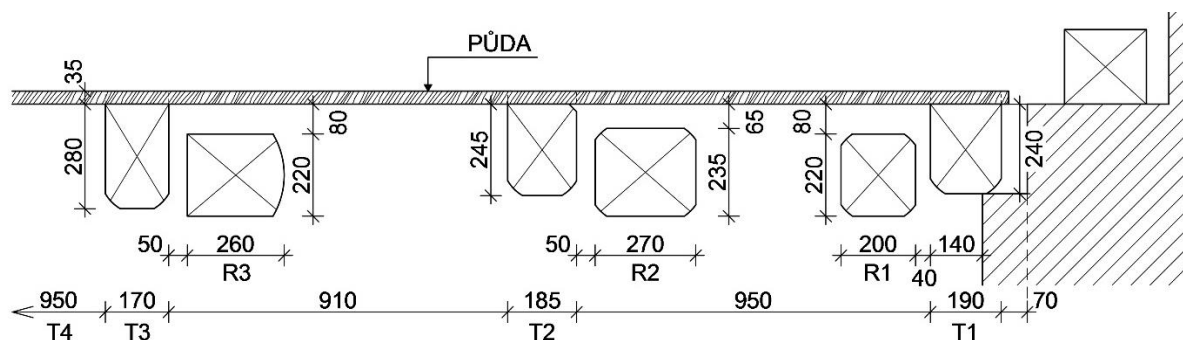
Sonda č.: NV 1

- překládaný dřev. záklop z fošen ..... 35 mm
- dřevěné trámy s rákosníky ..... 280-300 mm

Na stropních trámech a rákosnicích jsou úkosy 30/30 mm.

Dřevěné prvky nesou známky po požáru trámy T1, T2, R1, R2 a přilehlý záklop jsou po obvodu ohořelé až do hloubky 15 mm.

- **Trámy T1 + T2** - mírné napadení dřevokaznou houbou shora do 5 mm
- **T3 + R1 - R3** - napadení dřevokaznými činiteli nezjištěno;

Podhled stropní konstrukce chybí.

**Havarijní stav** stropu v místě ohořelých prvků.

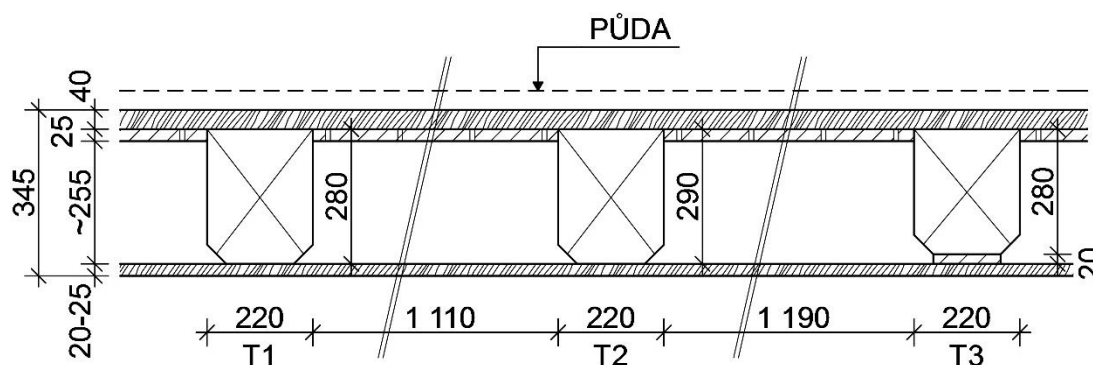
Sonda č.: NV 2

- překládaný dřev. záklop z fošen ..... 40 mm
- dřevěné podbití z prken ..... 25 mm
- dřevěné trámy s rákosníky ..... ~255 mm
- dřevěné podbití z prken ..... 20-25 mm

Na stropních trámech jsou úkosy 50/50 mm.

Zdravotní stav stropních trámů prohlížen shora cca 1,0 m od obvodové zdi v místě zatékání střechou, zhlaví neprohlédnuto – bez přístupu:

- **Trámy T1 + T3** – velmi silné napadení dřevokazným hmyzem a houbou – rozpad trámů, *havarijní stav*,
- **T3** – napadení dřevokaznými činiteli nezjištěno;

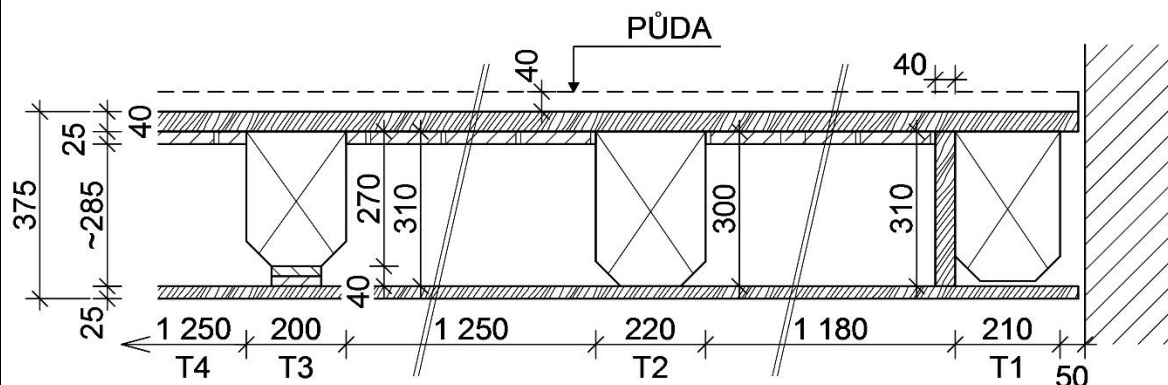
Sonda č.: NV 3

- překládaný dřev. záklop z fošen ..... 40 mm
- dřevěné podbití z prken ..... 25 mm
- dřevěné trámy s rákosníky ..... ~285 mm
- dřevěné podbití z prken ..... 20-25 mm

Zdravotní stav stropních trámů prohlížen shora u obvodové zdi v místě zatékání střechou:

- **Trámy T1 + T3** - silné napadení zhlaví dřevokazným hmyzem a houbou - začínající rozpad trámu - **Havarijní stav**,
- **T3 a záklop** - velmi silné napadení zhlaví dřevokazným hmyzem a houbou - rozpad,

Trám T2 je pomocně vynášen ocelovým závěsem, který je kotven do rozpadlého trámu v krovu - zavěšení je nefunkční.

**Havarijní stav** stropní konstrukce.

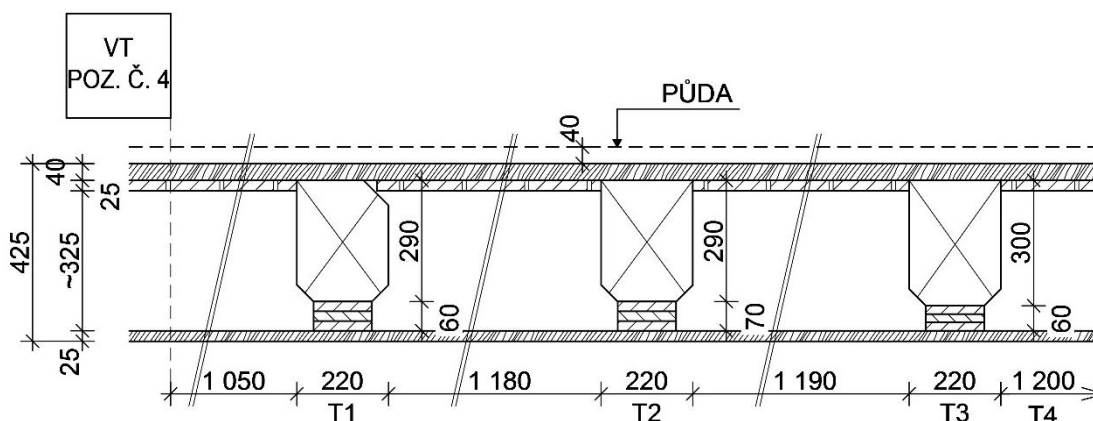
Sonda č.: NV4

- překládaný dřev. záklop z fošen ..... 40 mm
- dřevěné podbití z prken ..... 25 mm
- dřevěné trámy s rákosníky ..... ~325 mm
- dřevěné podbití z prken ..... 20-25 mm

Trámy jsou zespod vypodloženy prkny o celkové výšce 60-70 mm.

Zdravotní stav stropních trámů prohlížen shora u obvodové zdi v místě zatékání střechou:

- **Trámy T1 - T3** - napadení zhlaví dřevokazným hmyzem a houbou - zkřehnutí trámu do hloubky až 50 mm,
- **záklop** - napadení dřevokaznými činiteli nezjištěno,

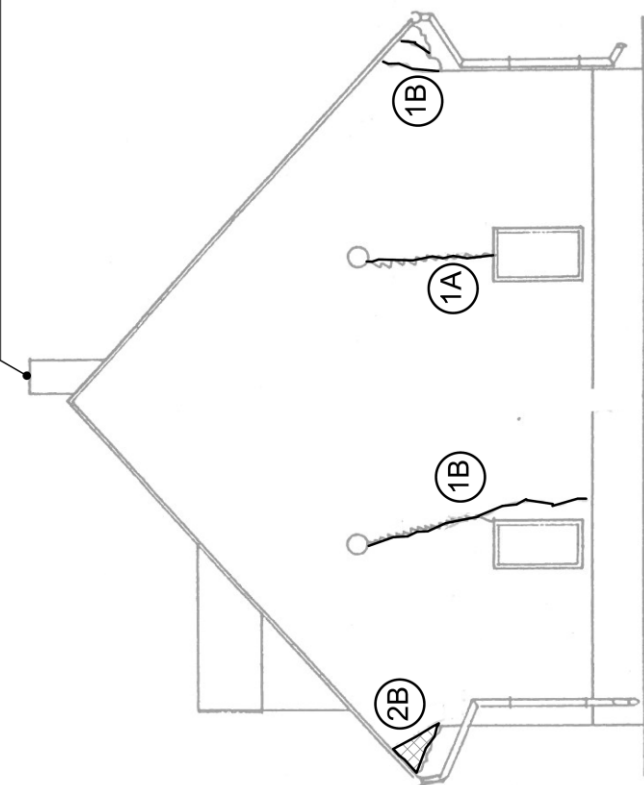
### JIHOVÝCHODNÍ POHLED

Na komínových tělesech chybí komínové hlavy, ve zdivu komínu jsou viditelné trhliny, na cihlách taktéž dochází k drobení.

POŠKOZENÍ KOMÍNOVÉHO TĚLESA

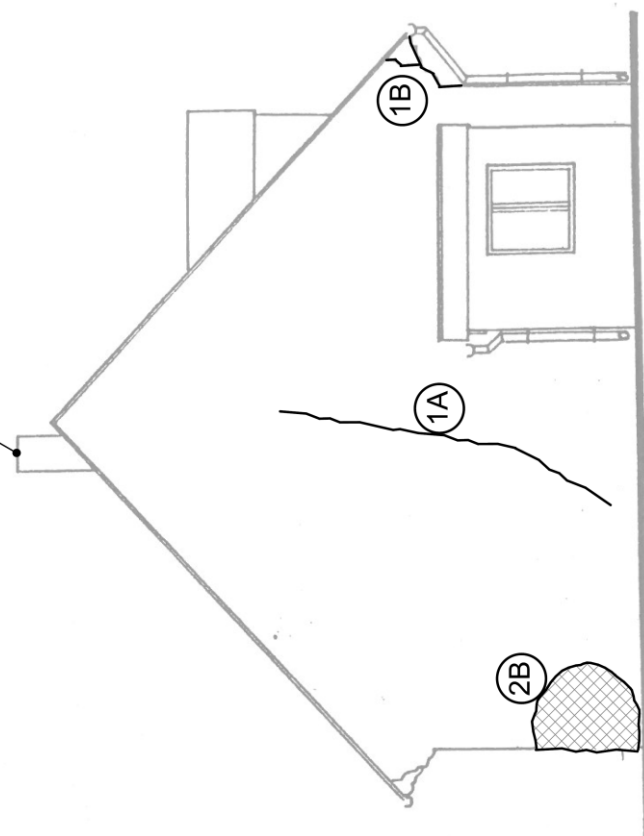
### SEVEROZÁPADNÍ POHLED

POŠKOZENÍ KOMÍNOVÉHO TĚLESA

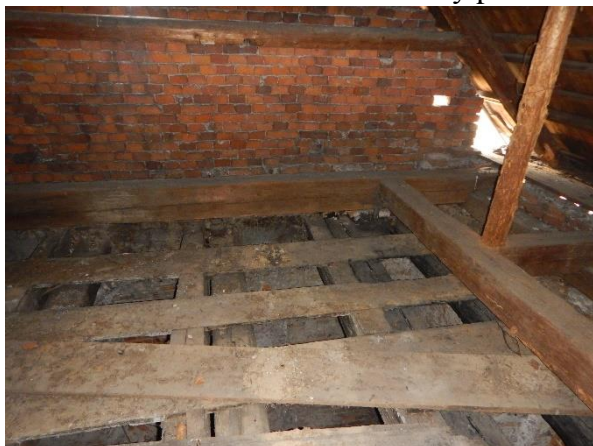
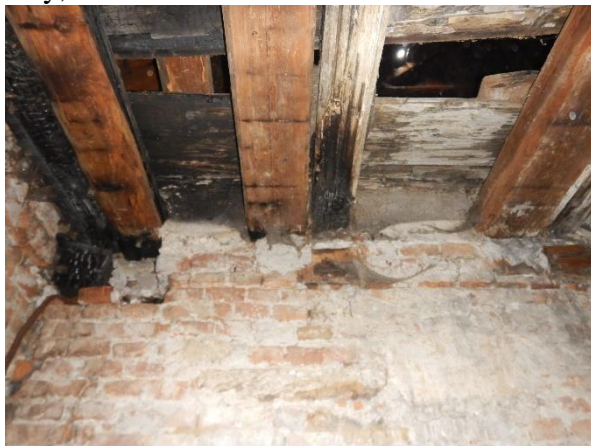
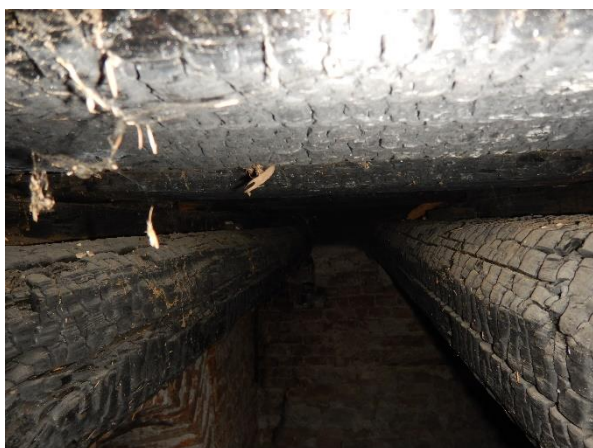
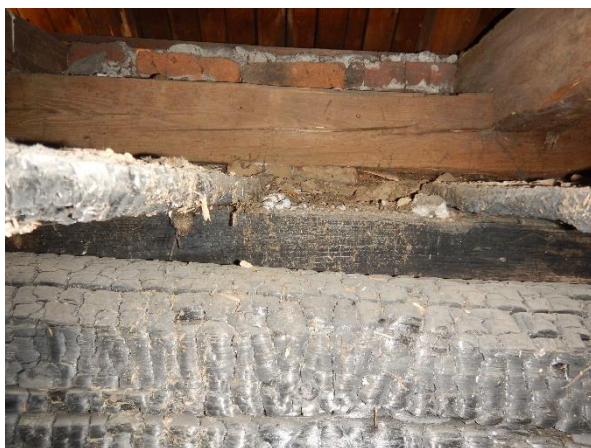
**Foto č. 1–4** - sonda NV 1 – celkový pohled a detaily,

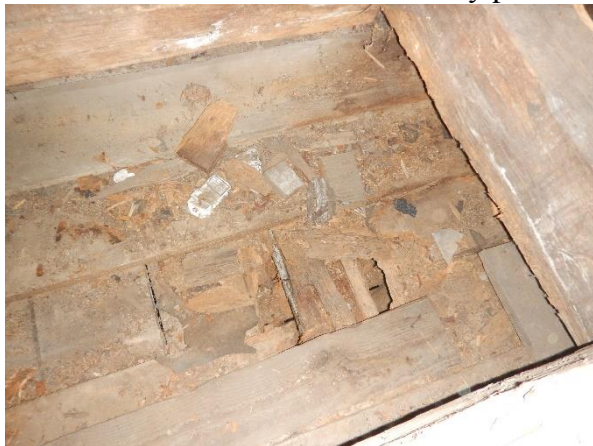
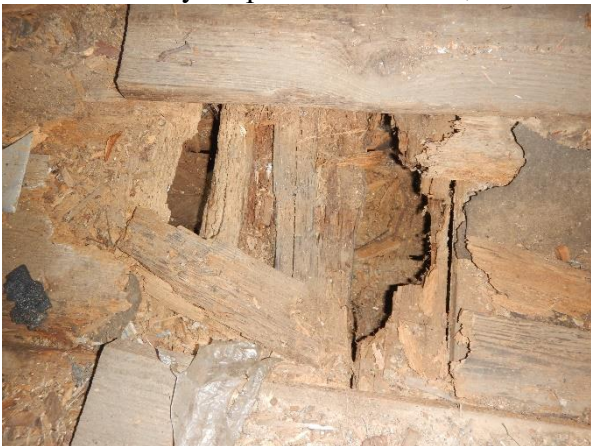
**Foto č. 5 a 6** - sonda NV 2 – celkový pohled na sonda a detaily rozpadu dřev. trámu,

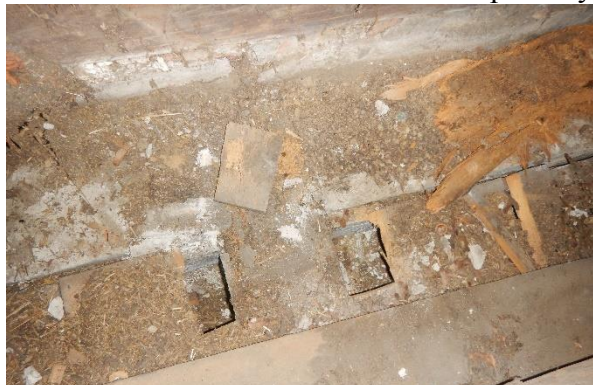
**Foto č. 7 a 8** - sonda NV 3 – celkové pohledy na sonda

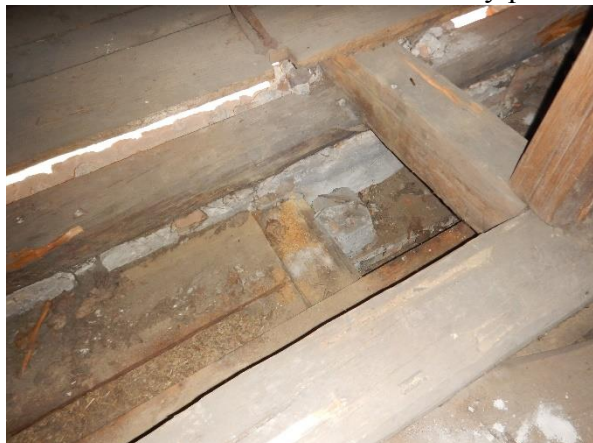
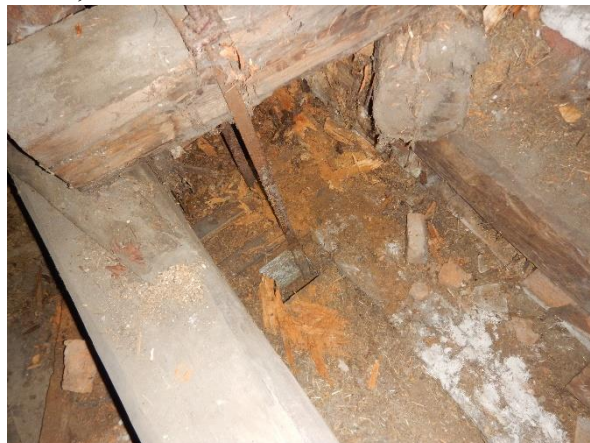
**Foto č. 9 a 10** - sonda NV 4 – celkový pohled a detail,

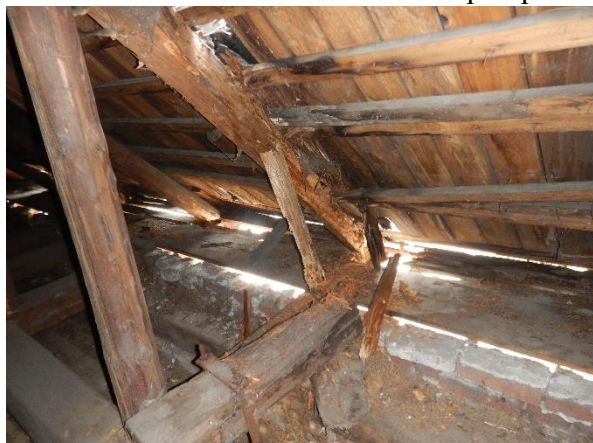
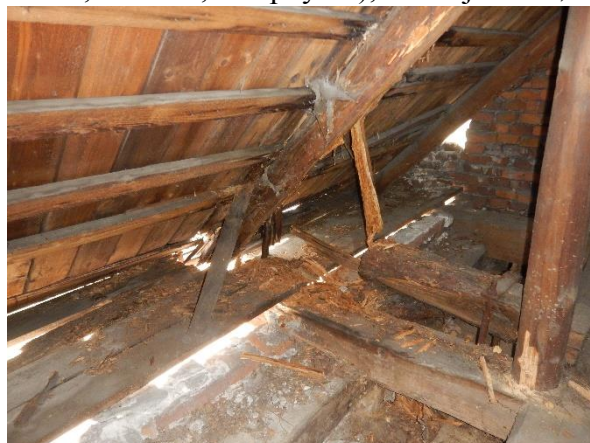
**1-4 EG – krokve, pozednice, sloupky, krátkata, vazné trámy:** silné napadení, dřevokaznou houbou a hmyzem, velkého množství všech vyjmenovaných prvků, lokálně dochází k částečnému nebo úplnému rozpadu prvků, především pozednice, konce vazných trámů, krokve shora a ve spojích: krokve-krátče, sloupek – krátče; pozednice-krátče;

– **havarijní stav;**

**Foto č. 11 a 12** - krov 1-4 EG – rozpad prvků (krokve, krátkata, sloupky ...), havarijní stav,

– *nutná výměna napadených částí prvků + 1 m zdravého dřeva z každé strany napadení dřevokaznou houbou;*

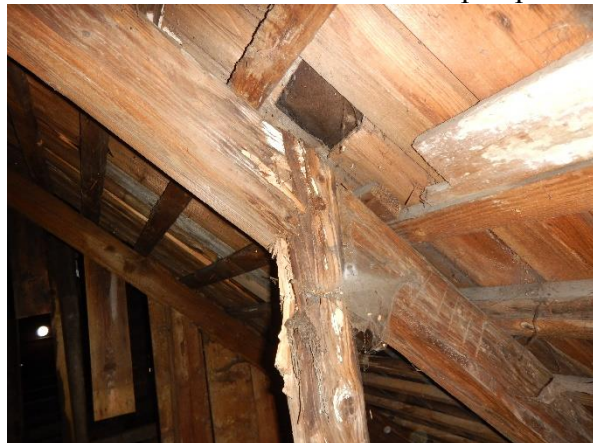
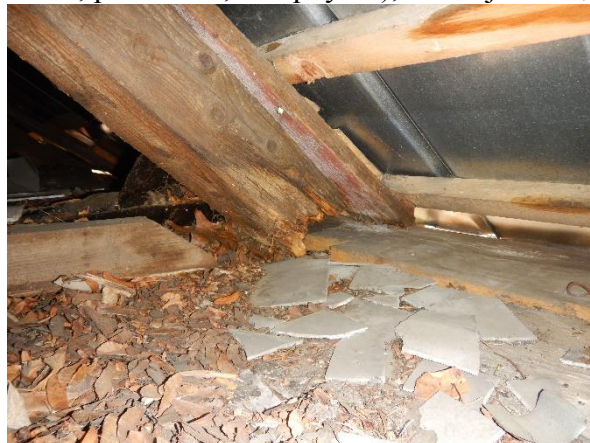
**Foto č. 13 a 14** - krov 4-5 EG - rozpad prvků (krokve, pozednice, sloupky ...), havarijní stav,

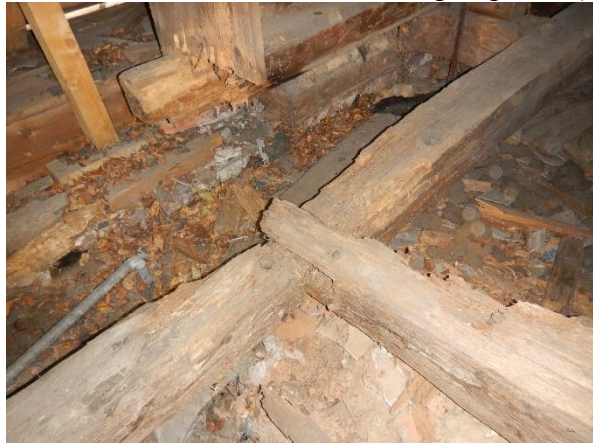
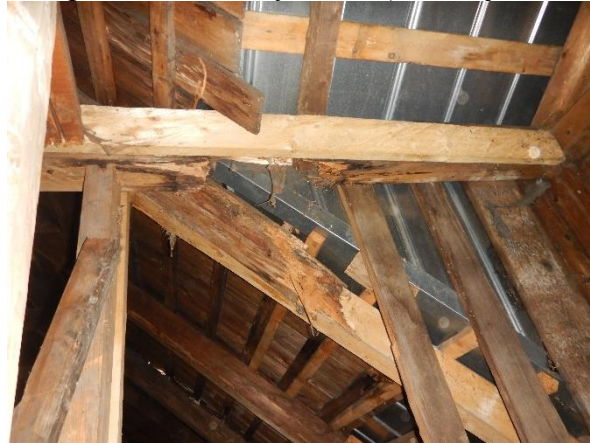
**Foto č. 15 a 16** - krov 6 DG - rozpad prvků (krokve, pozednice, vazný trám...),havarijní stav,

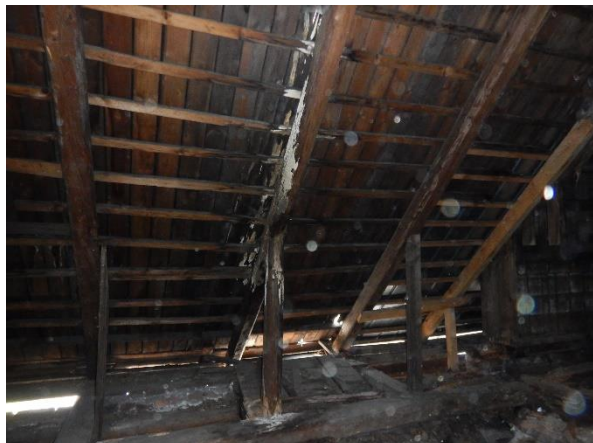
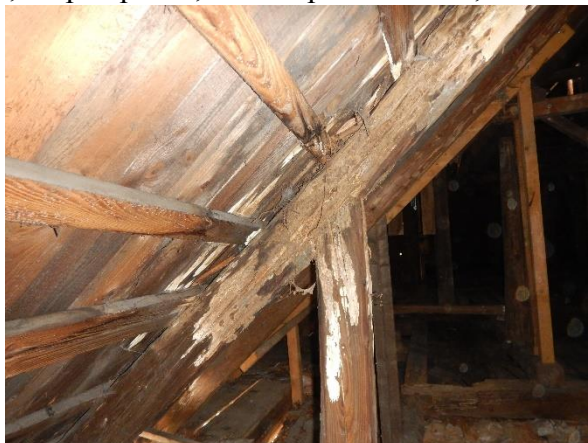
**Foto č. 17 a 18 - krov 6-7 DG – aktivní zatékání, rozpad prvků, aktivní plodnice hub,**

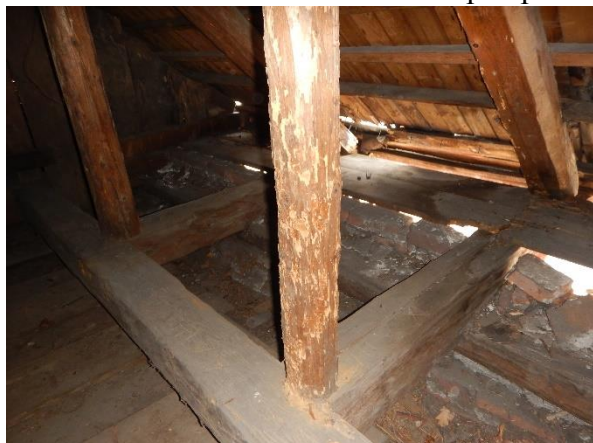
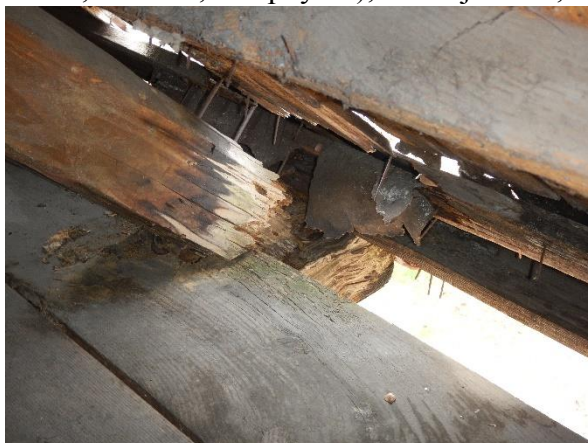
**Foto č. 19 a 20 - krov 6-8 EG – rozpad prvků (krokve, krátkata, sloupky ...), havarijný stav,**

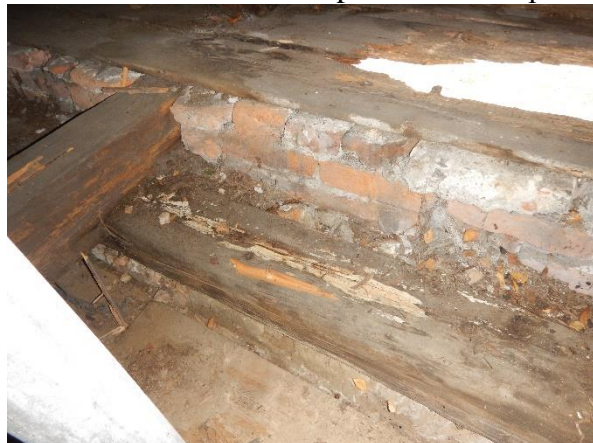
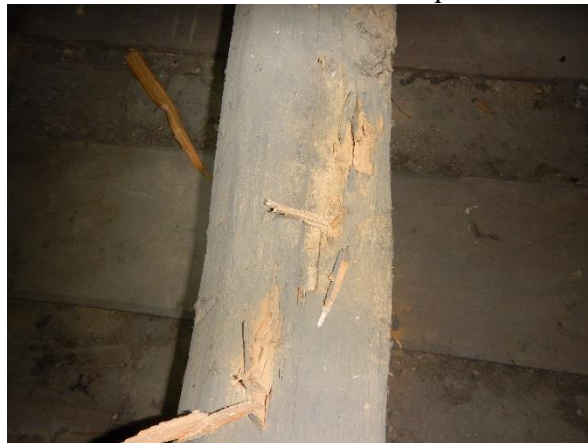
**Foto č. 21 - krov 3-7 B – pozednice – napadení Foto č. 22 - krov 6 AE – VT - napadení**

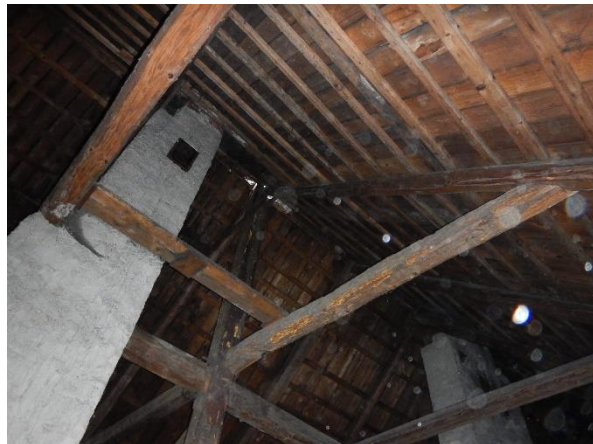
**Foto č. 23 - krov 6 D – aktiv. zatékání**

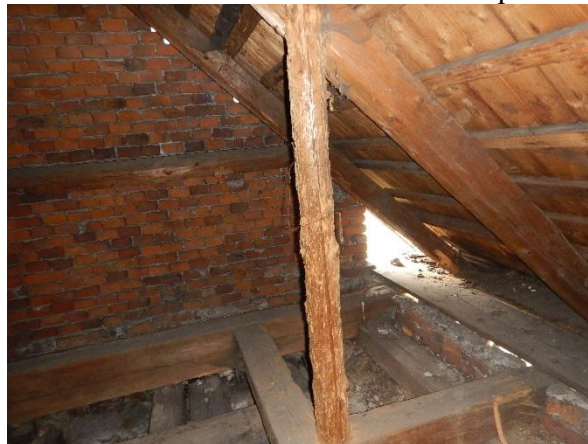
**Foto č. 24 - krov 8-9 EG – lokalita napadení**

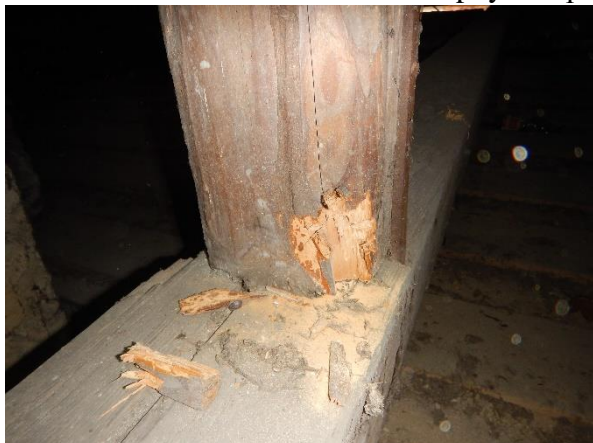
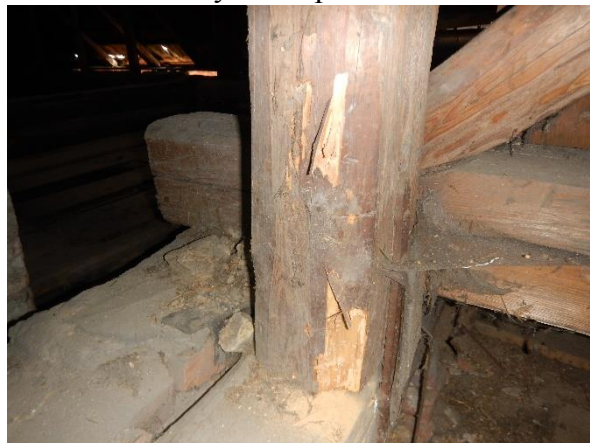
**Foto č. 25 a 26 - krov 2-9 D – sloupky – napadení dřevokaz. hmyzem v patách**

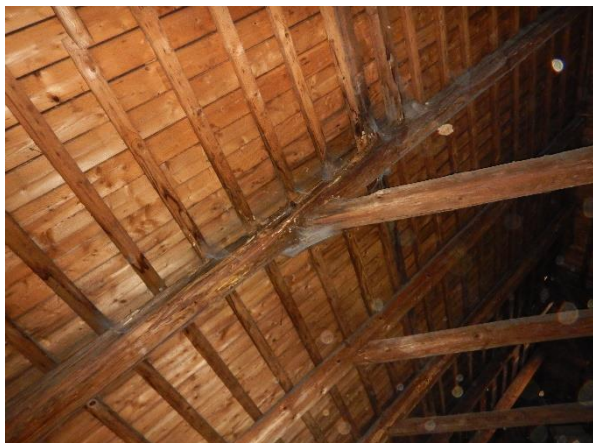
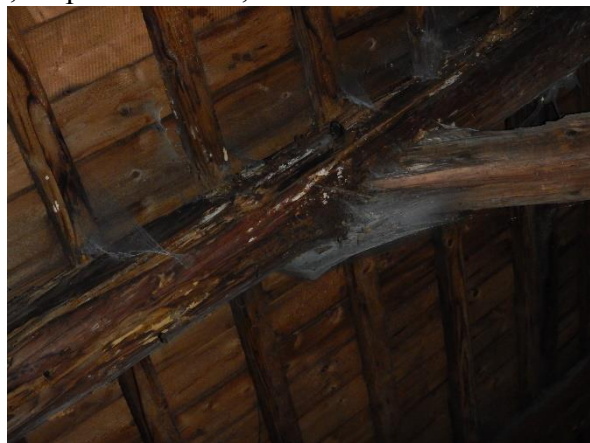
**Foto č. 27 a 28 - krov 7-8 CD – aktivní zatékání, rozpad 3. krokve, hambálku a bednění**

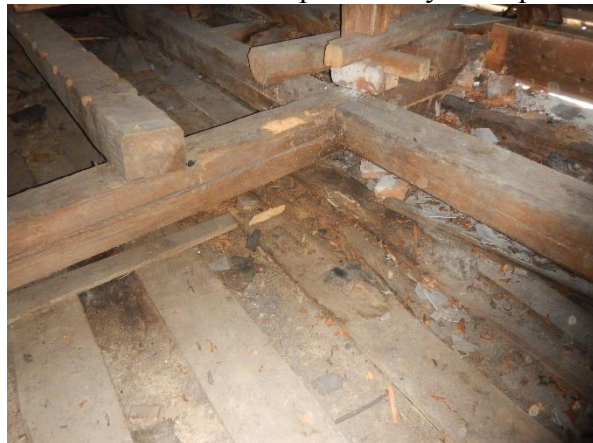
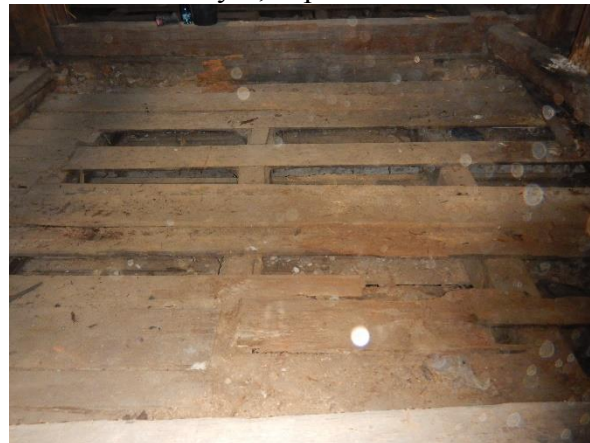
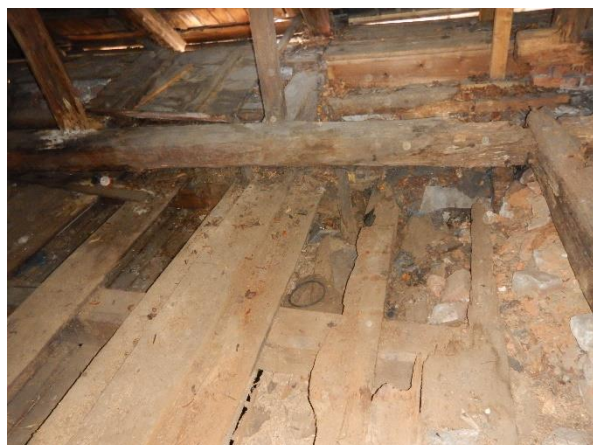
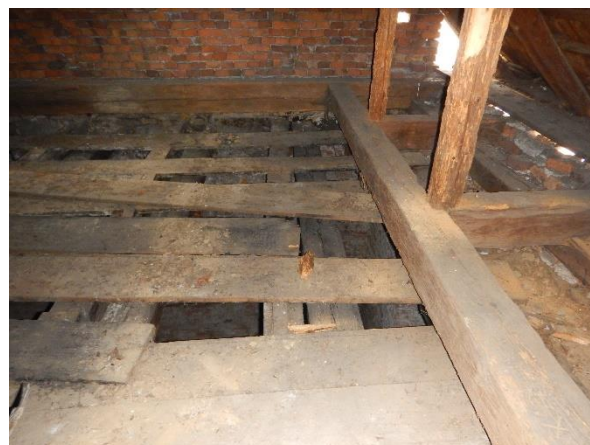
**Foto č. 29-32 - krov – překládaný záklop na několika místech chybí, nap. dřevokaz. činiteli**

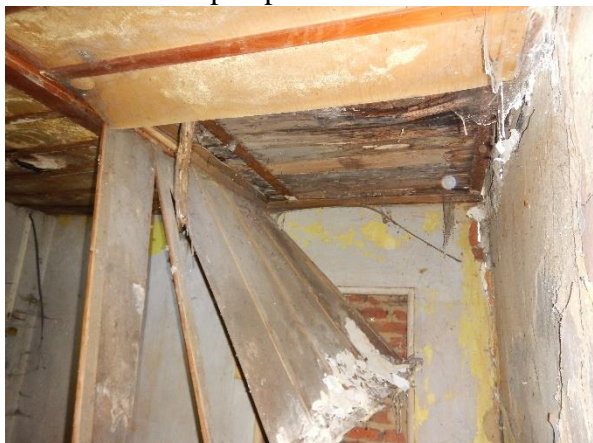
**Foto č. 33** – rozpad podhledu

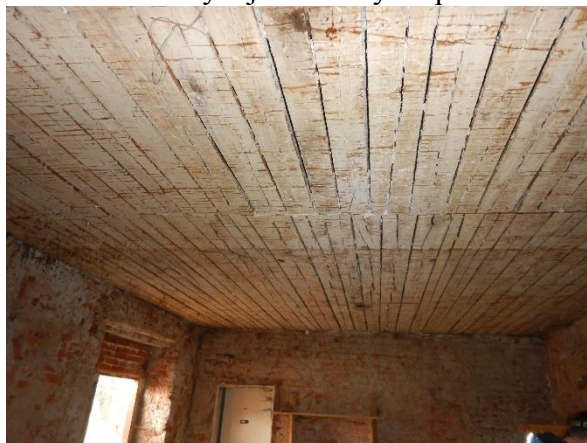
**Foto č. 34** – chybějící omítky na podbití

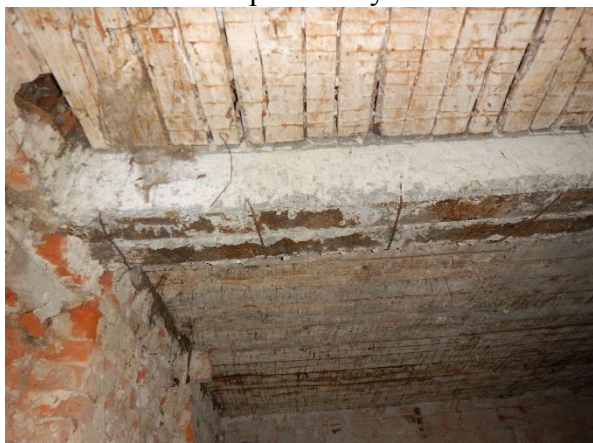
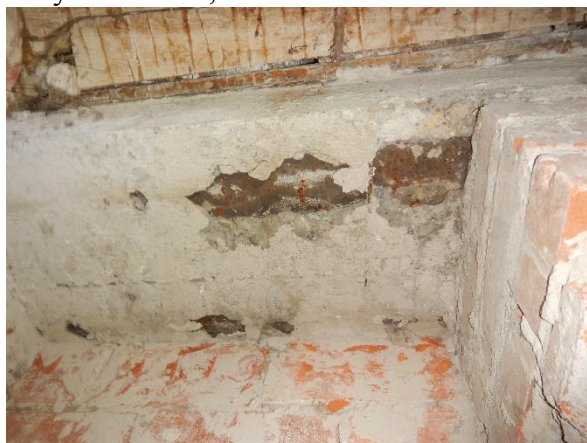
**Foto č. 35 a 36** – opadání krycích bet. vrstev ocelových nosníků, koroze

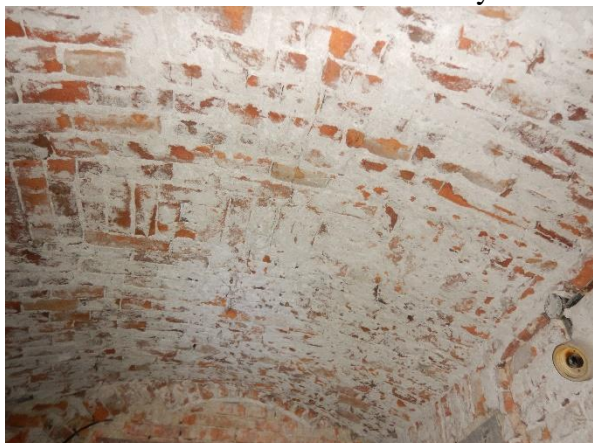
**Foto č. 37** – trhlina ve vrcholu klenby

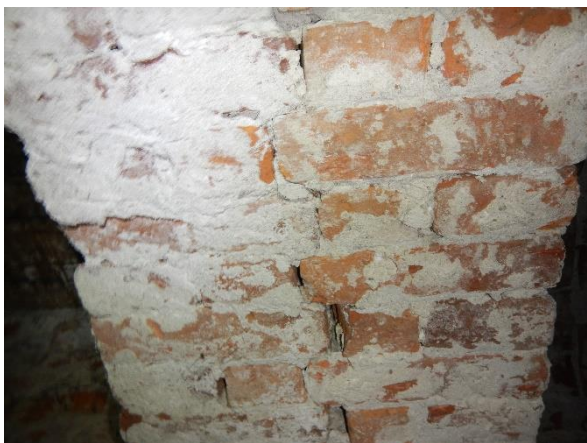
**Foto č. 38** – trhlina v klenbě

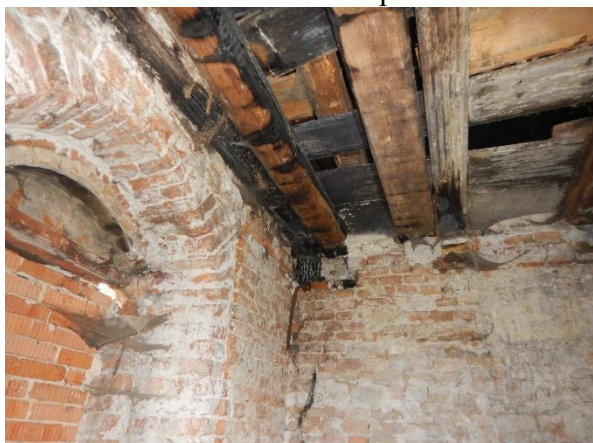
**Foto č. 39** – ohořelá část stropní konstrukce

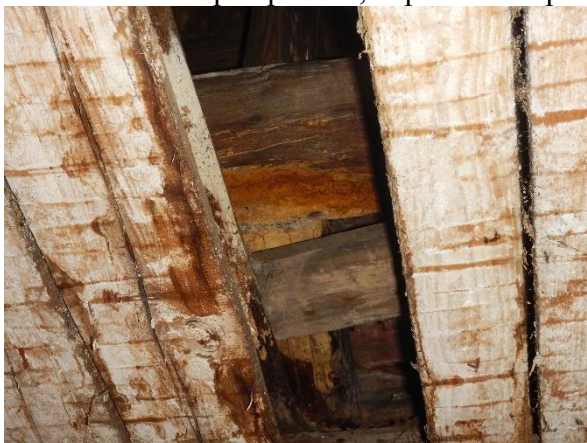
**Foto č. 40** – rozpad podbití, napadení stropu

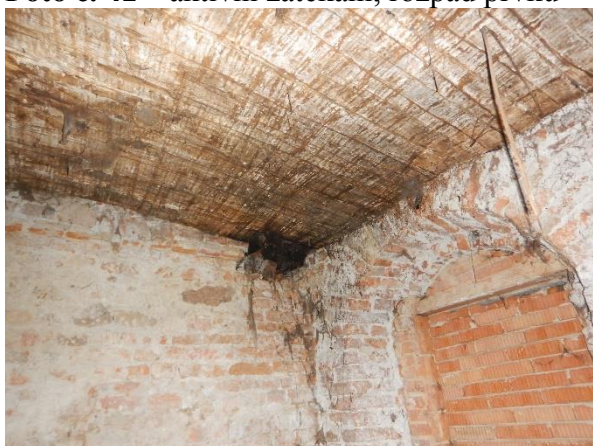
**Foto č. 41** – aktivní zatékání, rozpad prvků

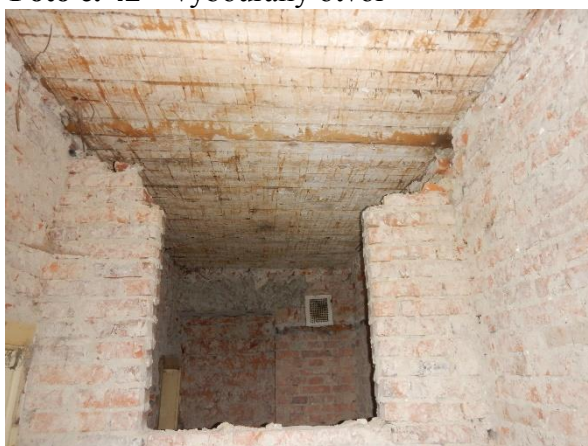
**Foto č. 42** – vybouraný otvor

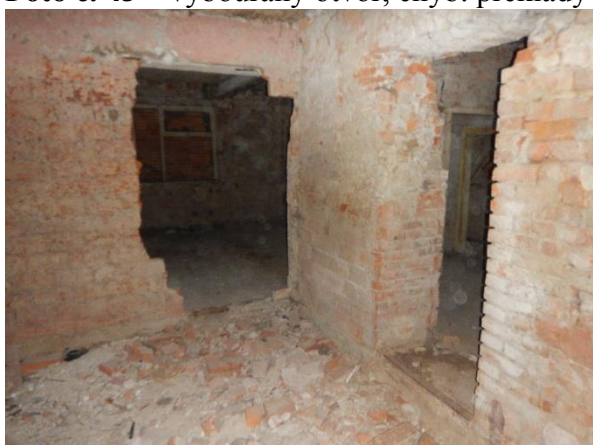
**Foto č. 43** – vybouraný otvor, chyb. překlady

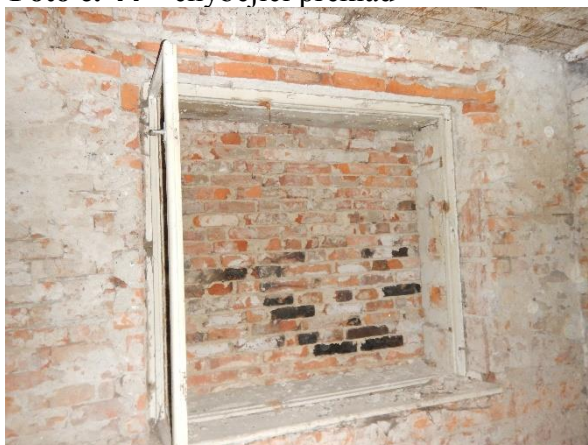
**Foto č. 44** – chybějící překlady

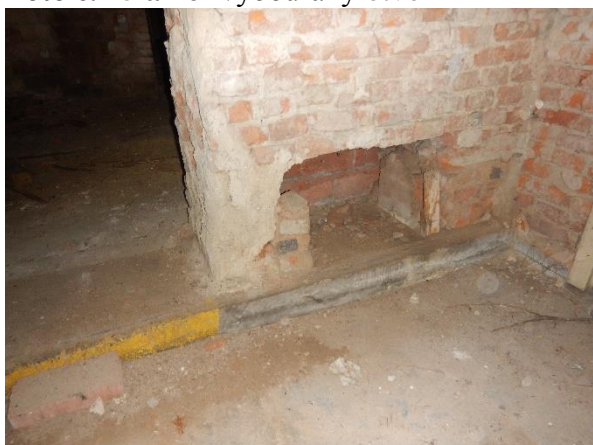
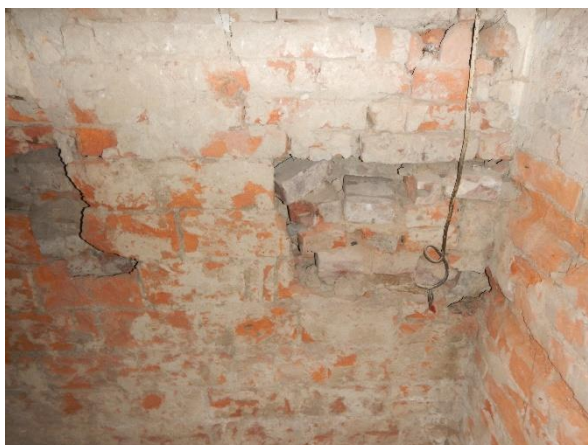
**Foto č. 45 a 46** -vybouraný otvor

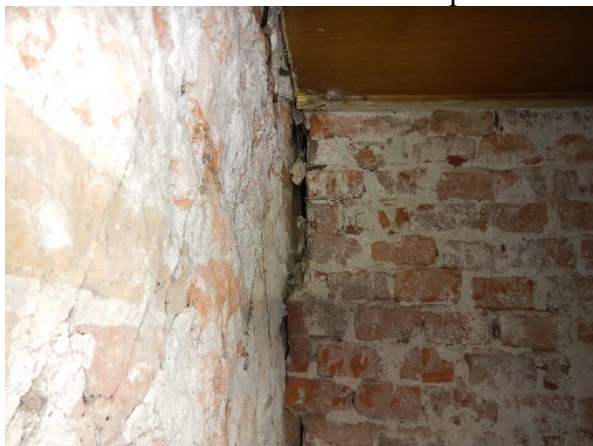
**Foto č. 47** – trhlina mezi obvod. a příč. stěnou

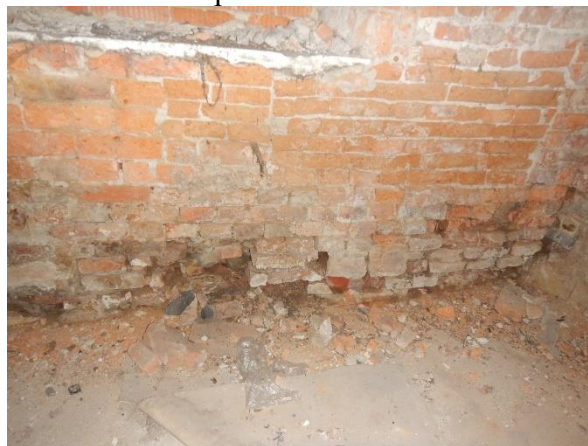
**Foto č. 48** – rozpadání cihelného zdiva

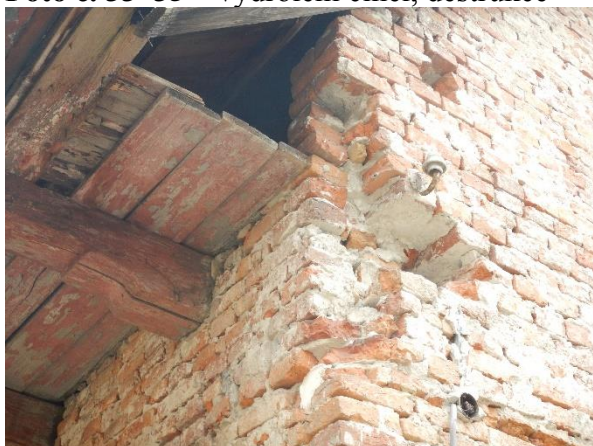
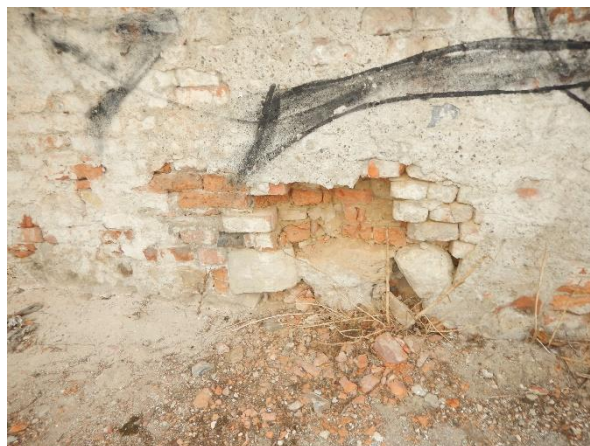
**Foto č. 33–35 – vydrolení cihel, destrukce**

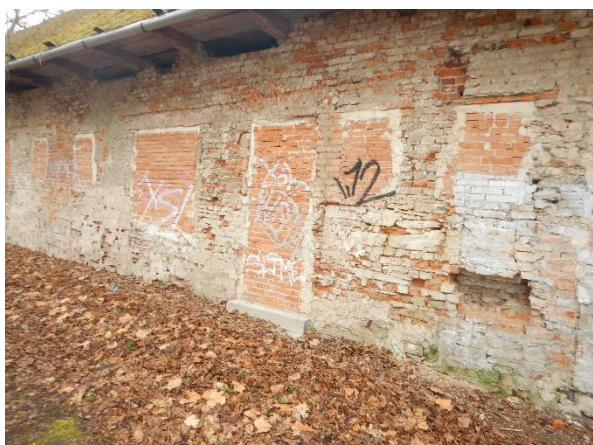
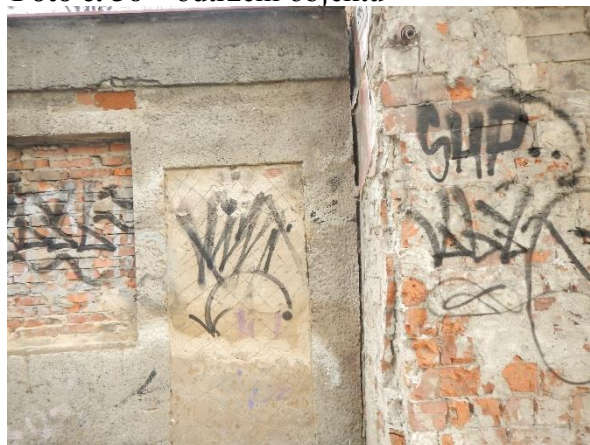
Trhliny přes celou šířku obvodových nosných stěn byly zjištěny na několika místech na všech pohledových stranách objektu. Přístavba na severozápadní straně objektu je odseparována od hlavní části budovy.

**Foto č. 36 – odtržení objektů**

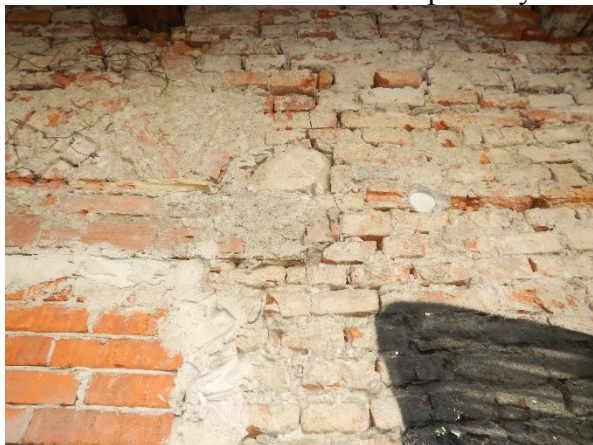
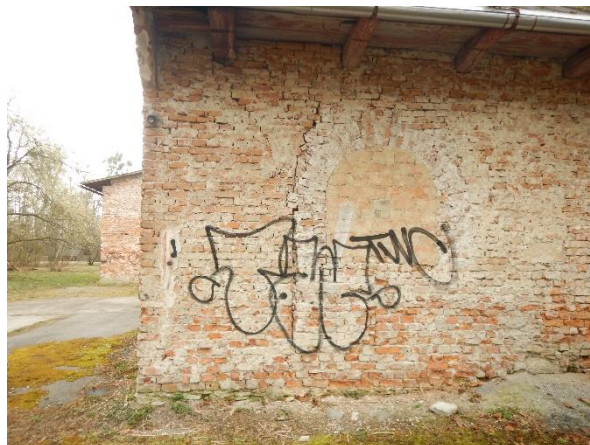
**Foto č. 37–39 – charakteristické příklady trhlin ve zdivu**

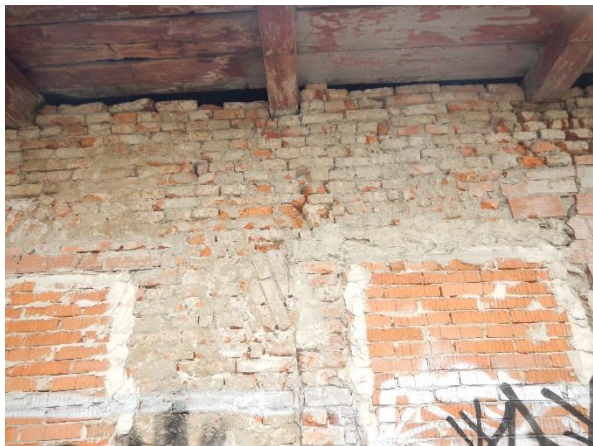
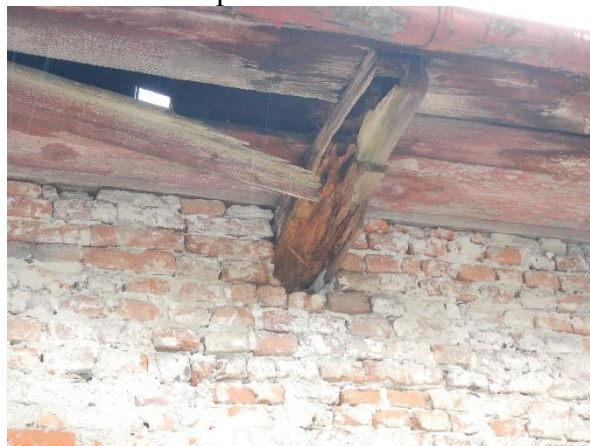
**Foto č. 40 – rozpad hambálku**
