## **ZPRÁVA Č. 008/2021 PRŮZKUM ZPEVNĚNÝCH PLOCH**

**Stavební úpravy ul. Březová v Karviné – Ráji**

Účel zprávy: **Diagnostický průzkum zpevněných ploch**

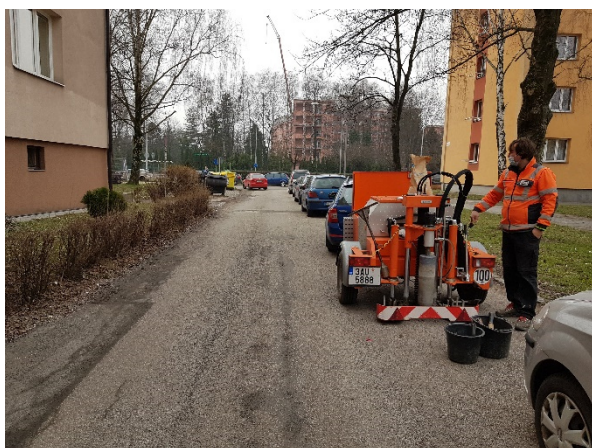
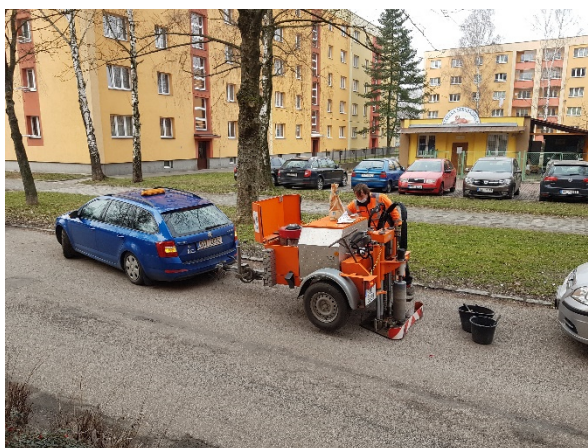
pohled na místo odběru

**Stavební úpravy ul. Březová v Karviné – Ráji,  
vrt č. 1, ul. Březová č.p. 545/2 – komunikace**

<i>Typ vrstvy</i>	<i>Popis</i>	<i>tloušťka v mm</i>	<i>poznámka</i>
Obrusná vrstva OV	ACO	60	
<b>Stmelené vrstvy celkem</b>		<b>60</b>	
Podkladní vrstva	PMH	100	
Podkladní vrstva	kamenivo 32/63	v hl. >160

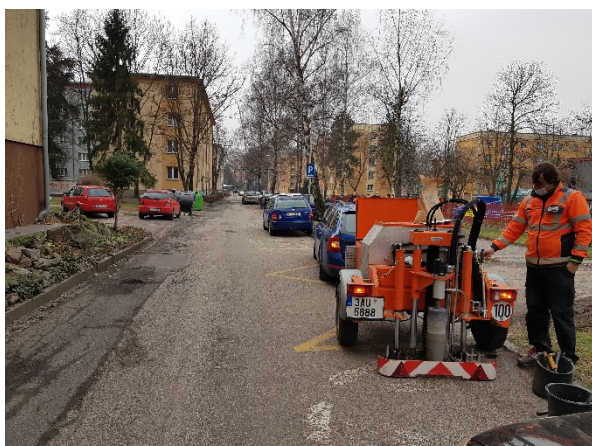
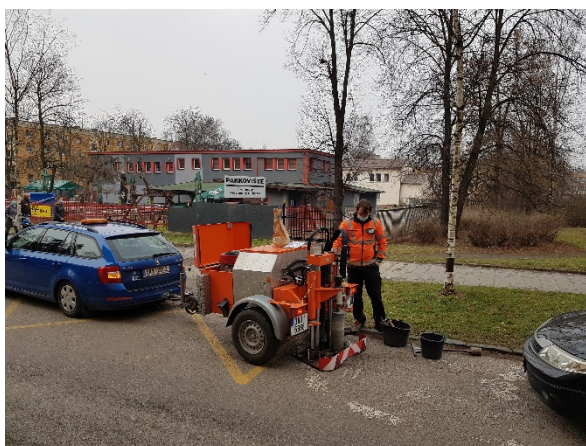
pohled na místo odběru

**Stavební úpravy ul. Březová v Karviné – Ráji,  
vrt č. 2, ul. Březová č.p. 527/22 – komunikace**

<i>Typ vrstvy</i>	<i>Popis</i>	<i>tloušťka v mm</i>	<i>poznámka</i>
Obrusná vrstva OV	ACO	50	
<b>Stmelené vrstvy celkem</b>		<b>50</b>	
Podkladní vrstva	struska 0/63	100	
Podkladní vrstva	kamenivo 0/63	v hl. >150

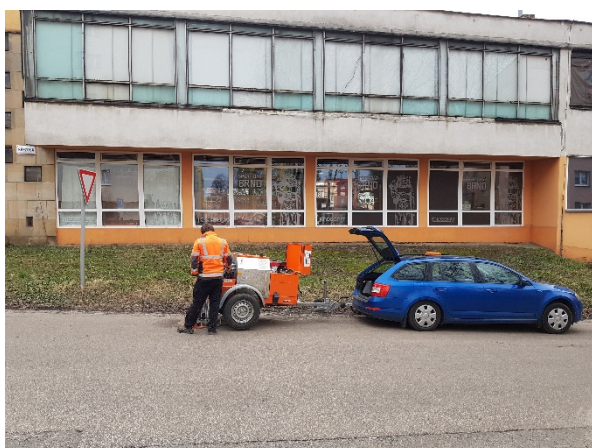
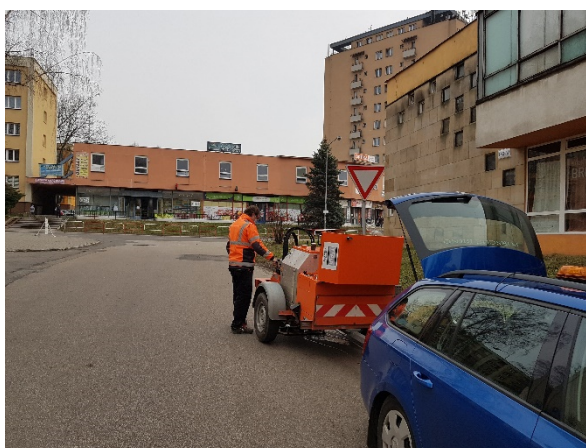
pohled na místo odběru

**Stavební úpravy ul. Březová v Karviné – Ráji,  
vrt č. 4, ul. Březová č.p. 511/23b – komunikace**

<i>Typ vrstvy</i>	<i>Popis</i>	<i>tloušťka v mm</i>	<i>poznámka</i>
Obrusná vrstva OV	ACO	40	
Ložní vrstva LV	ACL	30	
<b>Stmelené vrstvy celkem</b>		<b>70</b>	
Podkladní vrstva	PMH	100	
Podkladní vrstva	struska 0/32	v hl. >170
