Most ev.č. M 26/3

Most přes Darkovský potok na ul. U Potoka u žel. trati v Karviné

HLAVNÍ PROHLÍDKA

Datum provedení prohlídky: 23.03.2021

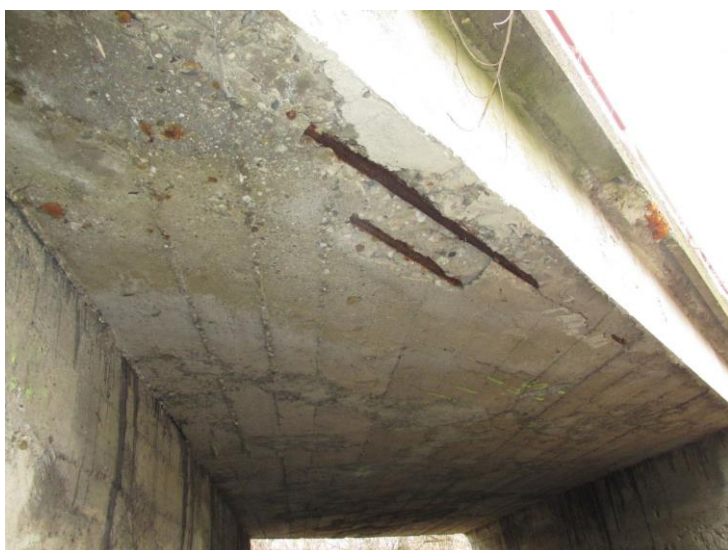
3.1	Na podhledu nosné konstrukce je nerovný povrch (je prorýsována struktura dřevěného bednění). Na podhledu NK vlevo u opěry OP2 odhalená korodující výztuž. Nosná konstrukce bez znaků prúsaků vody.
-----	--

Podhled NK zleva - u opěry OP2 odhalená korodující výztuž.

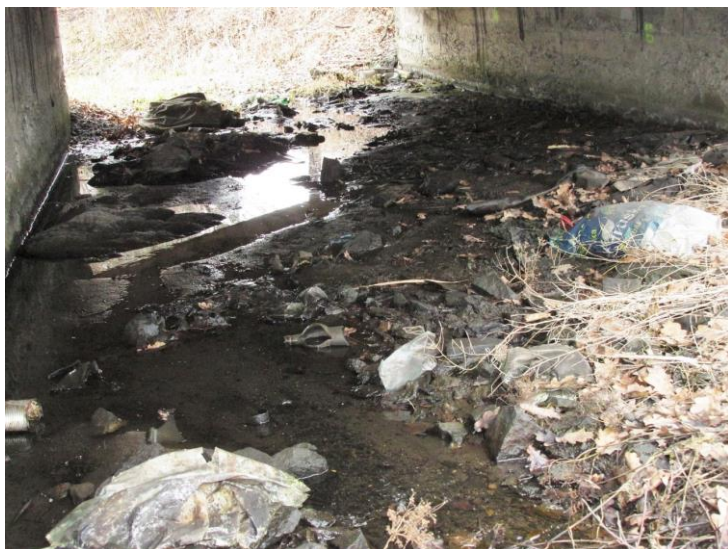
| 11.1 | Území pod mostem | Koryto pod mostem je neudržované, zanesené naplaveninami, různým odpadem a zarostlé vegetací. |

Pohled zprava na koryto toku zanesené naplaveninami, vegetací a nečistotami.

- Zajistit přepoččet zatížitelnosti mostu.
- Dle provedeného přepočtu osadit značky omezující zatížitelnost mostu.
- Průběžně odstraňovat vegetaci v okolí mostu.
- Sledovat trhliny na opěrách a křídlech, ve výraznějších případech osadit sádrové terče.
- Společně se správcem toku provést vyčištění koryta toku.
- Zajistit opravu mostního listu dle skutečnosti.

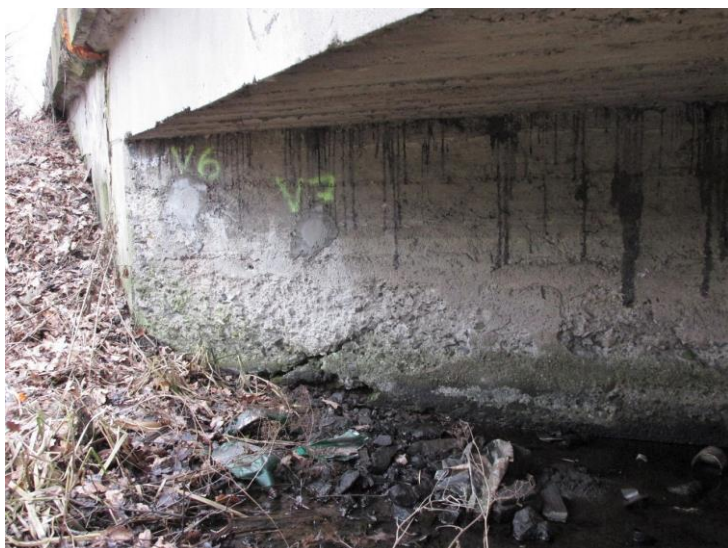
2.1	Degradace povrchu betonu opěr zejm. na krajích a bocích (OP2 vlevo) a v úrovni hladiny, na OP1 vpravo malá kaverna v líci. Na lících opěr jsou zapravené otvory po provedených sondách. Na pravém křídle opěry OP1 zjevné znaky zatékání do dilatační spáry mezi nosnou konstrukcí a závěrnou zídkou. Rozpad povrchu levého křídla opěry OP2.
-----	---

Opěra OP1 vpravo – místně degradace povrchu betonu líce, kaverna v dolní části, sanace po provedených vývrtech.

- V návaznosti na provedenou diagnostiku a přepoččet zatížitelnosti mostu připravit projekt opravy: provést sanaci trhlín na opěrách a křídlech, provést snížení tloušťky vozovky na mostě nebo provést nadvýšení říms, provést osazení normového mostního zábradlí na římsy mostu. Vzhledem k nízkým hodnotám pevnosti betonu zvážit provedení přestavby mostu.

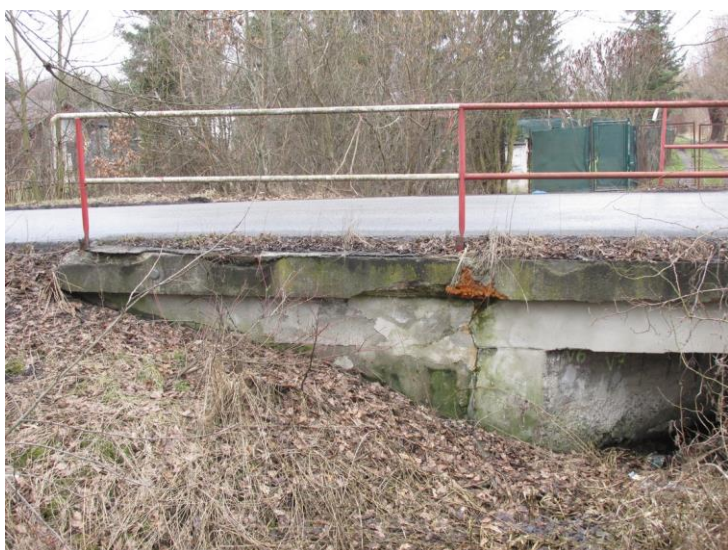
Pravé křídlo opěry OP1 – výluh a místy odpadávající omítka, zavlhlá otevřená spára mezi křídlem a opěrou.

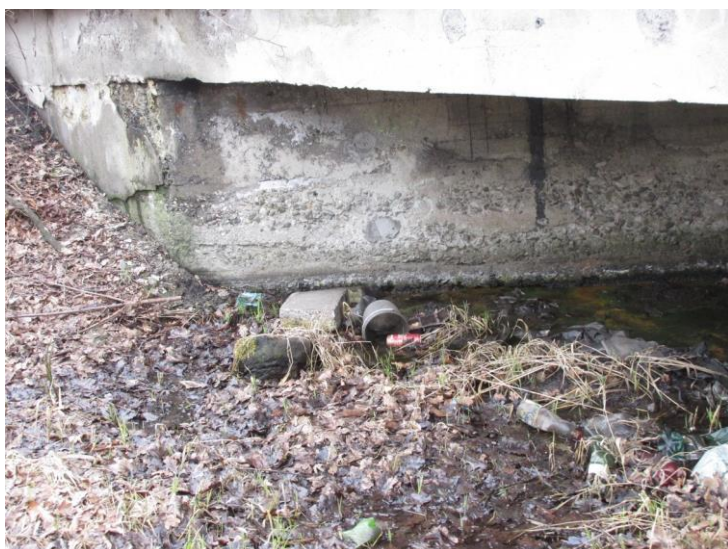
Opěra OP2 vlevo – degradace povrchu betonu, rozpad povrchu betonu boku opěry a křídla.

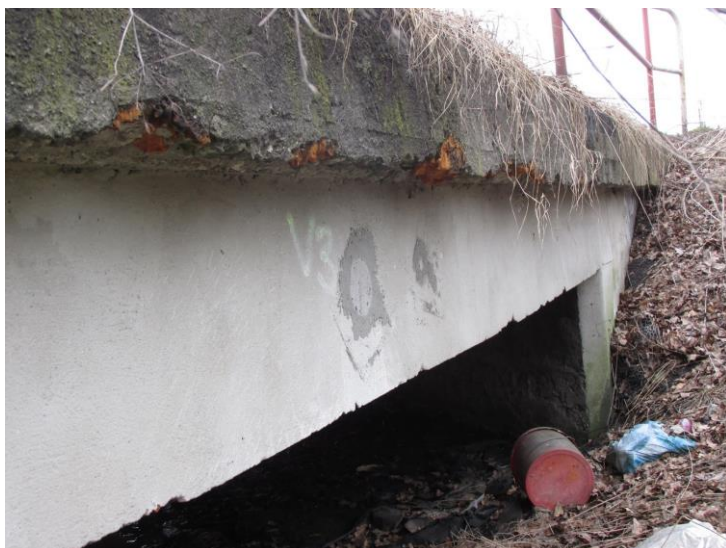
5.1	Vozovka	Vozovka je převýšena nad horní povrch říms o cca 10 cm. Krajnice zanesené nečistotami a vegetací.
5.2	Chodníky	Nejsou.
5.3	Římsy	Rozpad povrchu betonu říms, beton říms je provlhlý, horní povrch a líce říms jsou obrostlé vegetací vč. mechů a lišejníků.

Pohled na pravou římsu – rozpad povrchu betonu, odlámané hrany, vegetace na římsě.

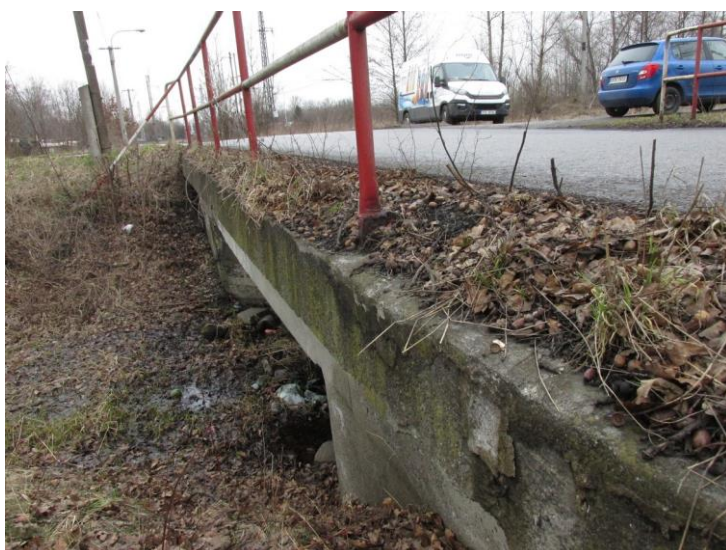
Římsy - rozpad omítky a povrchu betonu, vegetace a nečistoty na římsách, vozovka převýšena nad římsy – zde levá římsa.

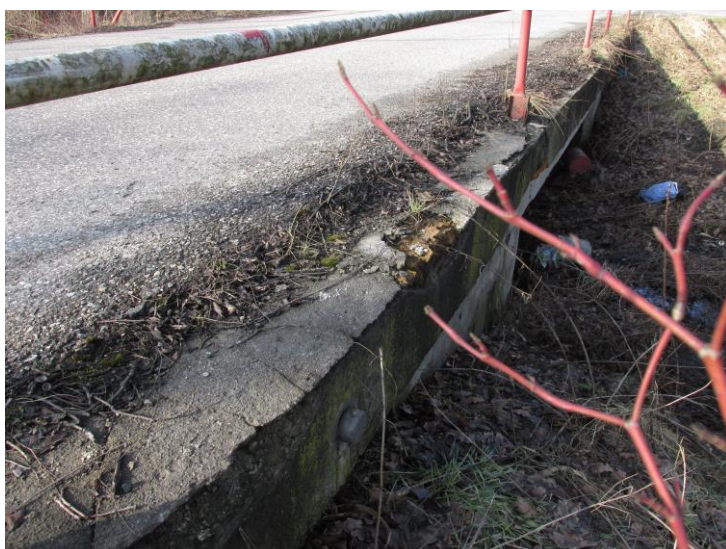
Římsy - rozpad omítky a povrchu betonu, vegetace a nečistoty na římsách, vozovka převýšena nad římsy – zde pravá římsa.

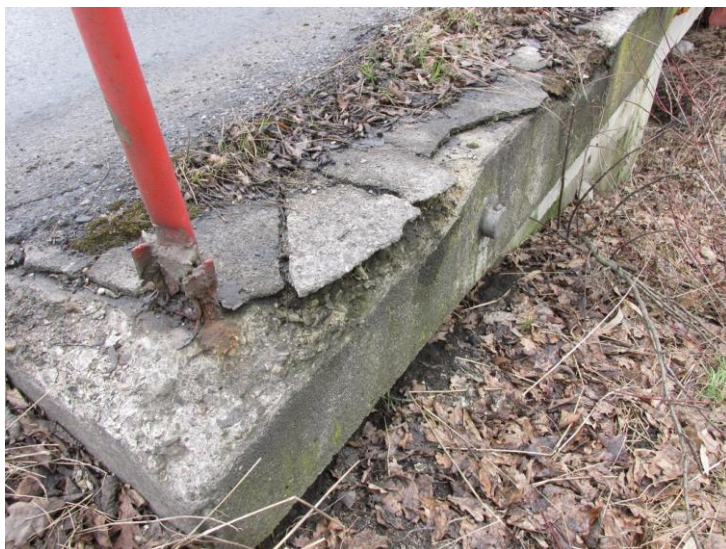
| 10.1 | Nivelační značka bez závad. |

Nivelační značka na římse vpravo před OP1, detail ukotvení zábradlí.

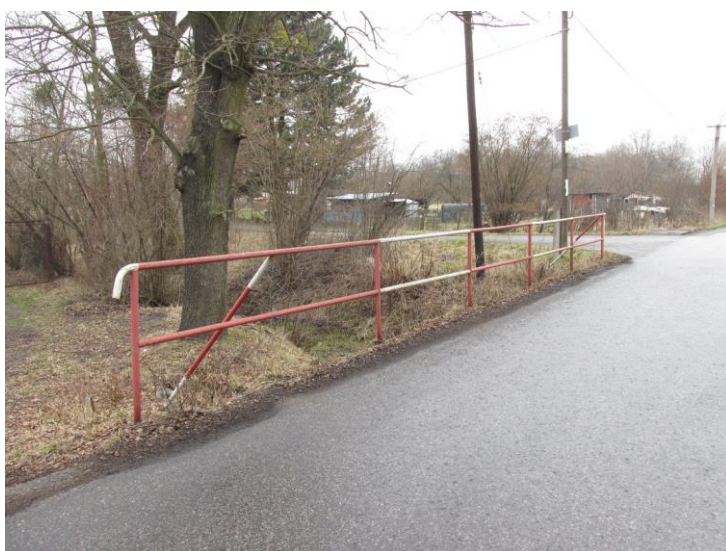
| 8.1 | Zábradlí nevyhovuje požadavkům ČSN. Na zábradlí na mostě je sedřený nátěr a zábradlí reziví. Na pravé straně je sloupek zábradlí kotvený v trhlíně degradované římsy. Chybí dopravní značky omezení zatížitelnosti mostu a tabulky s evidenčním číslem mostu. |

Zábradlí nevyhovuje požadavkům ČSN – zde levá strana.
