PRŮZKUMY * ZAMĚŘENÍ * PROJEKTY

ZPRÁVA
O PROVEDENÍ STAVEBNĚ – TECHNICKÉHO
PRŮZKUMU OBJEKTU:
BÝVALÉ LARISCHOVY KONÍRNY
PARK BOŽENY NĚMCOVÉ Č. 882
OBJEKT B
KARVINÁ – FRYŠTÁT

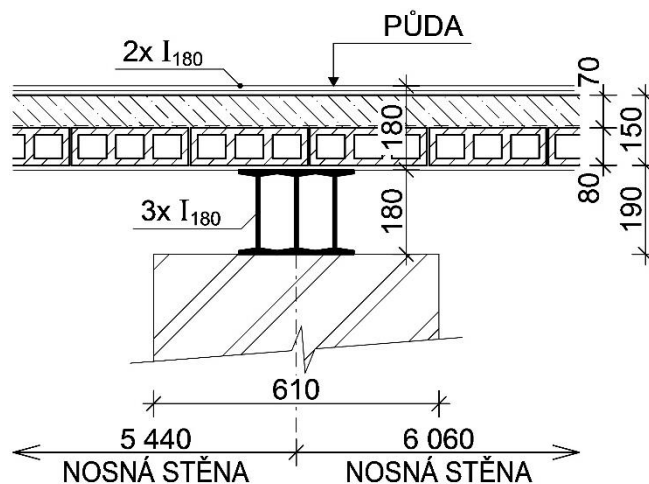
Sonda č.: NV 5

Celková délka průvlaku v omítkách je 9,35 m.

Průvlak je podporován na dvou místech sloupy o rozměru 610/610 mm z vápenocementových cihel bílých.

Průvlak je tvořen z nosníků (s šířkou pásnice 83 mm), které tvarově odpovídají normalizovaným I nosníkům - dle TP19 (1951) – I 180 výpočtové charakteristiky: váha=21,90 kg.m⁻¹, J_x=1450 cm⁴, W_x=161 cm³.

Mírná viditelná povrchová koroze nosníku – bez oslabení.

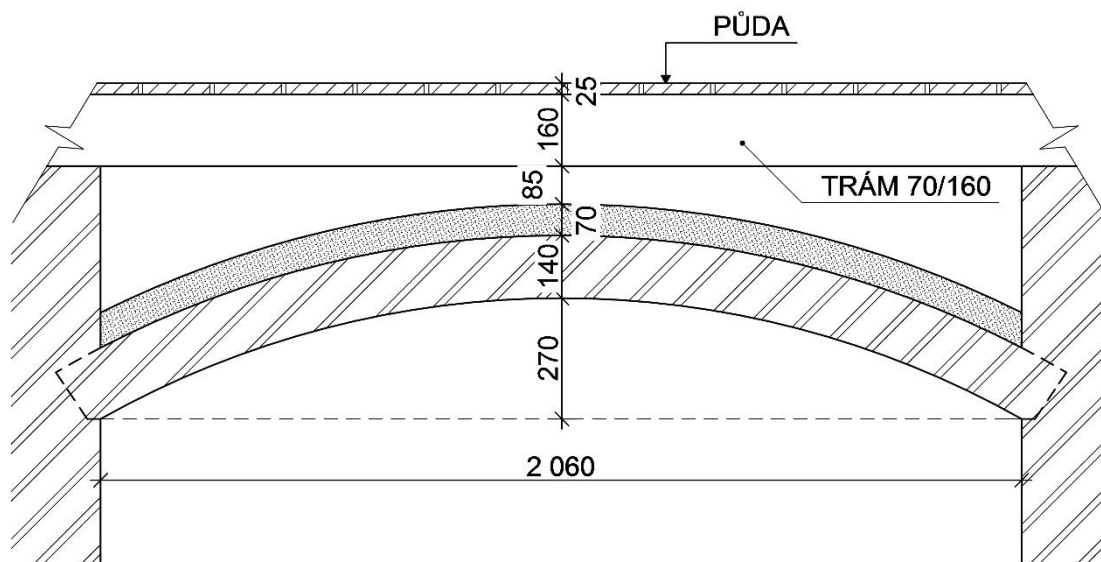
Sonda č.: NV 6**Umístění: 1.NP**

Prkenný záklop a trámy nad sondou nesou stopy po požáru a jsou ohořelé do hloubky 5-15 mm. **Havarijní stav podlahy.**

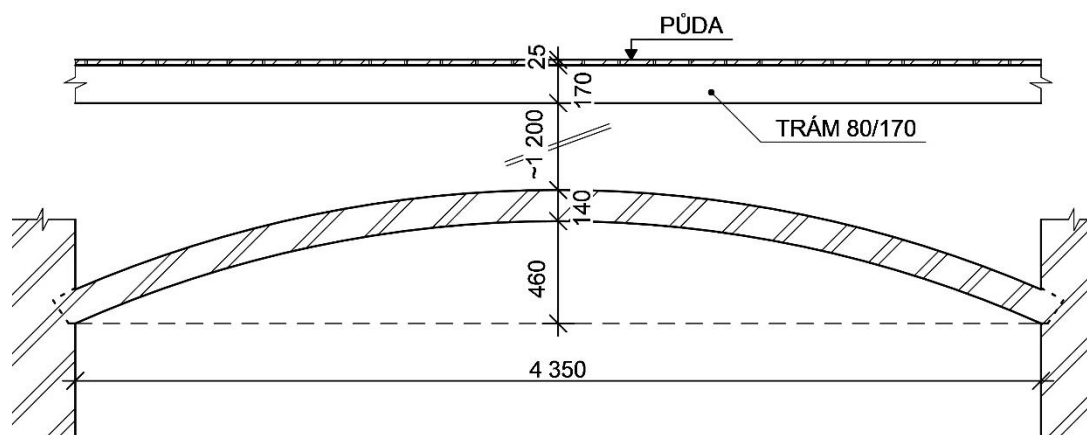
Sonda č.: NV 7**Umístění: 1.NP**

Prkenný záklop a trámy nad sondou nesou stopy po požáru a jsou ohořelé do hloubky 5-15 mm.

Mírná trhлина v klenbě viz kapitola 5 vady a poruchy.

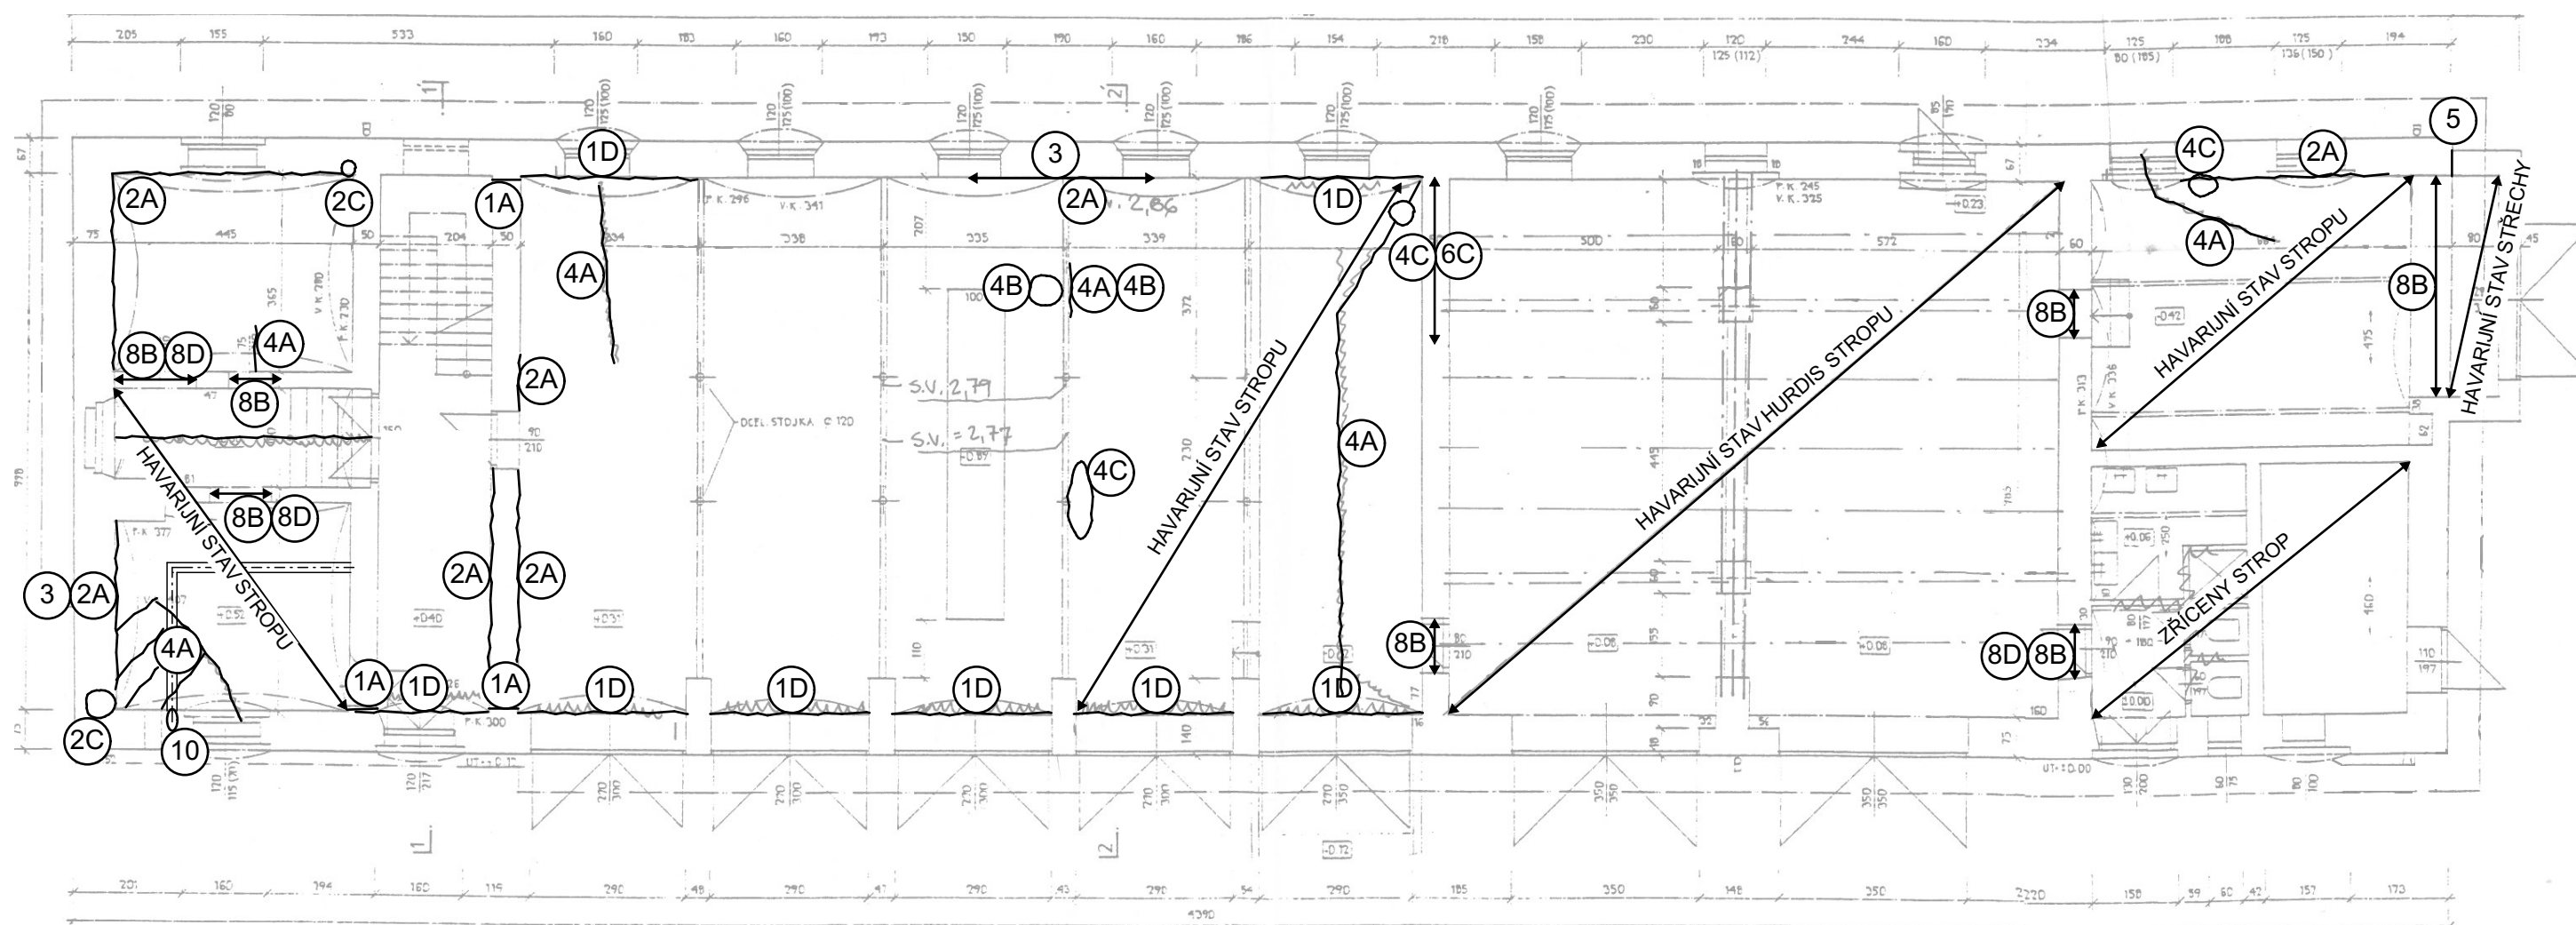
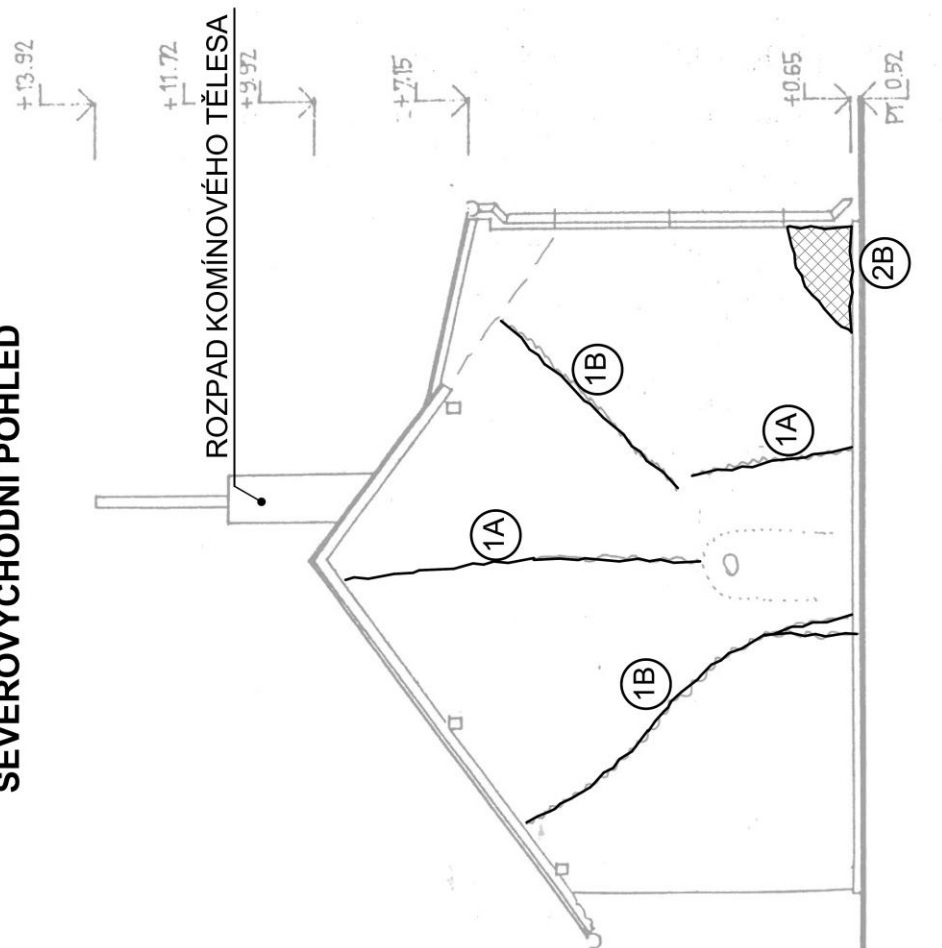
Půdorysné schéma 1. nadzemního podlaží
Zakreslení poruch a vad
 (bez měřítka)

- ①A SVISLÁ TRHLINA
- ①B ŠIKMÁ TRHLINA
- ①C VODOROVNÁ TRHLINA
- ①D TRHLINA VE STYKU OBVODOVÉ STĚNY S KLENBOU
- ②A ROZPAD A VYDROLENÍ CIHELNÉHO ZDIVA V HLOUBCE 0-100 MM

- ②B ROZPAD A VYDROLENÍ CIHELNÉHO ZDIVA V HLOUBCE 100-300 MM
- ②C ROZPAD A VYDROLENÍ CIHELNÉHO ZDIVA V HLOUBCE 300-500 MM
- ③ ZATÉKÁNÍ, VLHKOST ZDIVA
- ④A TRHLINA V KLENBĚ

- ④B ROZVOLNĚNÍ CIHEL V KLENBĚ
- ④C CHYBĚJÍCÍ ČÁST CIHEL V KLENBĚ
- ⑤ TRHLINA MEZI OBJEKTEM A PŘÍSTAVBOU
- ⑥A VYBOURANÝ OTVOR V PŘÍZDÍVCE
- ⑥B VYBOURANÝ OTVOR V PŘÍČCE

- ⑥C VYBOURANÝ OTVOR V NOSNÉ STĚNĚ
- ⑦A POŠKOZENÍ PODHLEDU, AKTIVNÍ ZATÉKÁNÍ, NAPADENÍ PRVKŮ DŘEVOKAZNÝMI ČINITELI
- ⑦B POŠKOZENÍ DŘEVĚNÉ STROPNÍ K-CE OHOŘENÍM

- ⑧A TRHLINA V PŘEKLADU
- ⑧B CHYBĚJÍCÍ PŘEKLAD
- ⑧C OPADÁNÍ KRYCÍCH BETONOVÝCH VRSTEV POD OCELOVÝMI NOSNÍKY V PŘEKLADU, KOROZE
- ⑧D OPADÁVÁNÍ CIHELNÉHO ZDIVA NAD CHYBĚJÍCÍM PŘEKLADEM

- ⑨ NEDOSTATEČNÁ VAZBA CIHEL V DOZDÍVCE
- ⑩ SILNÁ KOROZE S VIDITELNÝM OSLABENÍM OCELOVÝCH NOSNÍKŮ V MÍSTĚ ULOŽENÍ

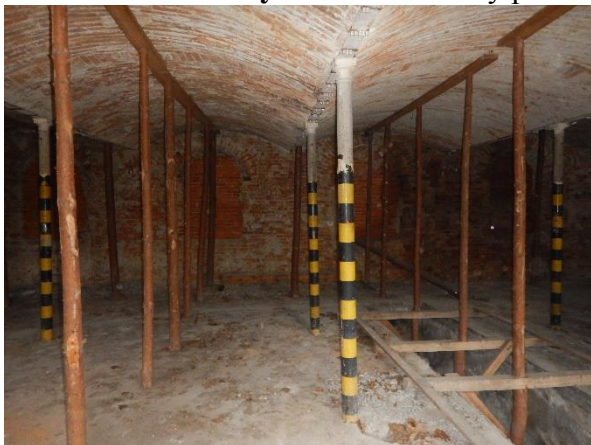
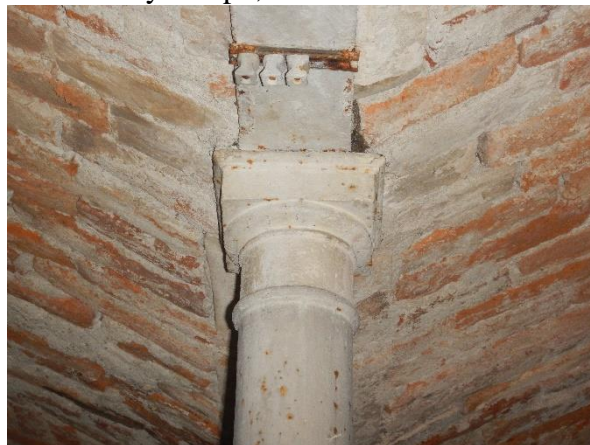
Průzkumem bylo zjištěno, že sloupy jsou provedeny z litiny. Tvar sloupů je kruhový, po výšce má mírně konický průběh, v patě je průměr sloupů 125 mm a u hlavy 115 mm. Celková výška sloupu od podlahy je 2785 mm z toho 170 mm je výška ozdobné hlavy. Tloušťka sloupů byla změřena ve výšce cca 1,5 m nad podlahou v místě otvoru ve sloupu pomocí šuplery na cca 20 mm. Na litině nebylo možné provést přesné ultrazvukové měření tloušťky.

V patě sloupu byla zjištěna povrchová silná koroze bez oslabení průřezu.

Foto č. 1 a 2 - sondy S1 – S3- celkový pohled a detail hlavy sloupu,

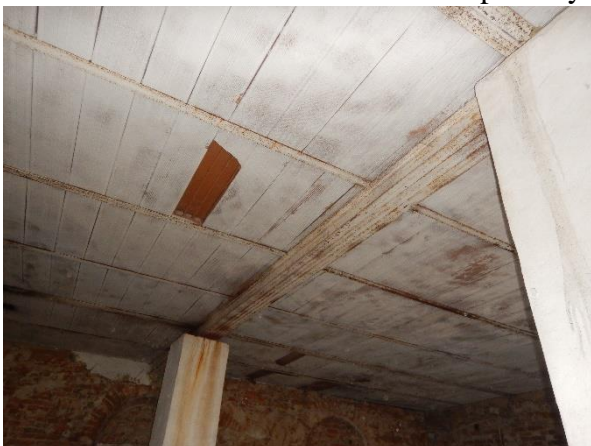
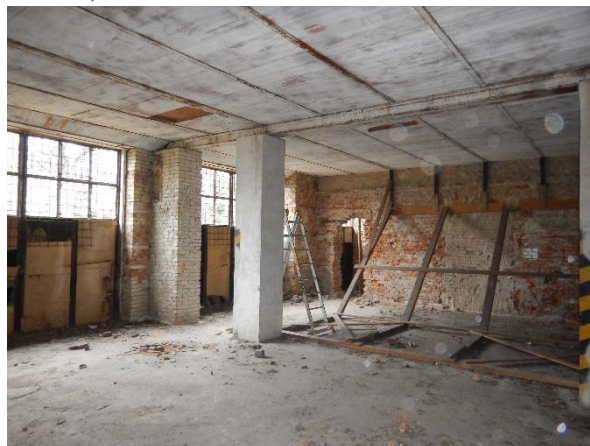
Foto č. 3 a 4 - sonda NV 5- celkové pohledy na sondu,

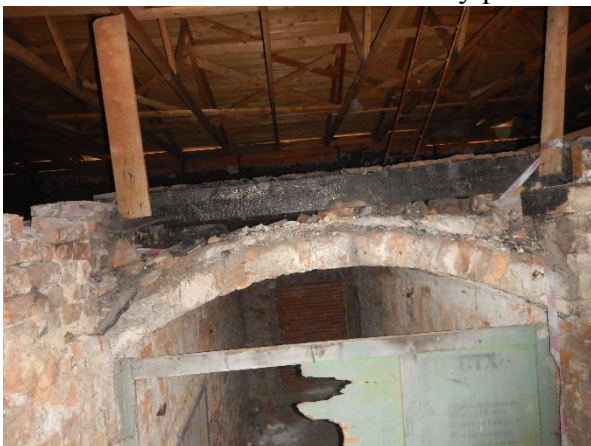
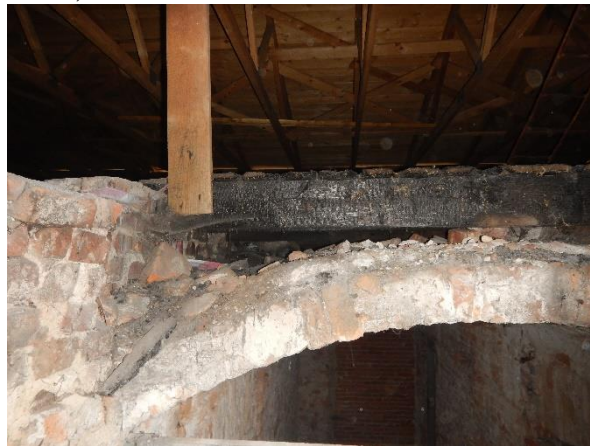
Foto č. 5 a 6 - sonda NV 6- celkový pohled na sondu,

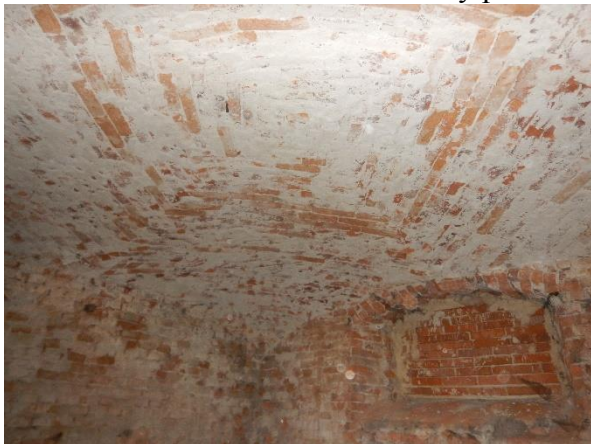
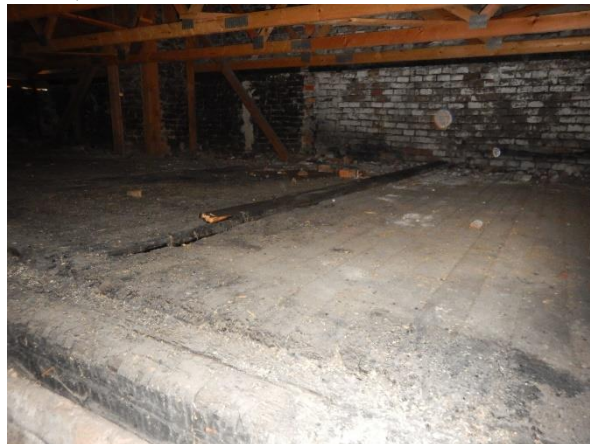
Foto č. 7 a 8 - sonda NV 7- celkový pohled na sondu,

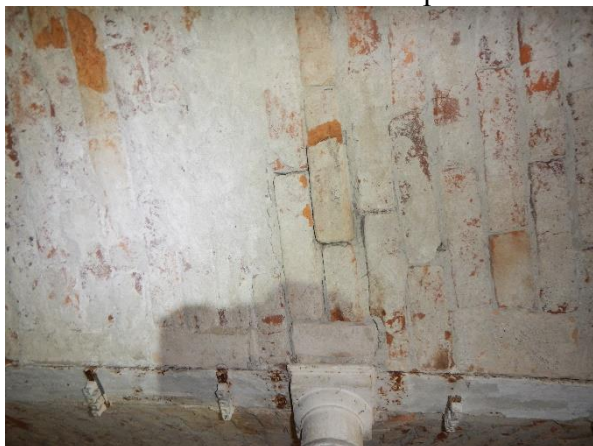
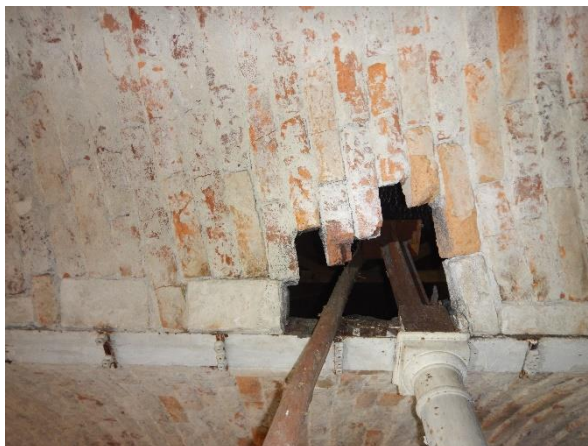
Ve zbylých místnostech jsou stropní konstrukce provedeny jako klenby, na těch byly na mnoha místech zjištěny významné trhliny, rozvolněné cihly nebo taktéž v některých lokalitách dochází až k rozpadu cihelné klenby. V hlavní části objektu jsou klenby provizorně podepřeny.

Foto č. 15 a 16 – rozvolněná a opadaná lokalita v cihelné klenbě

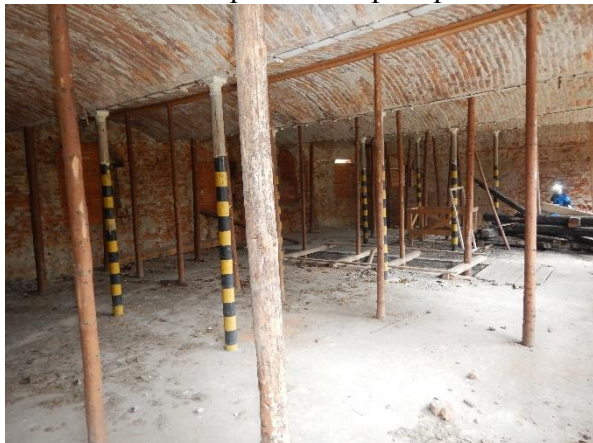
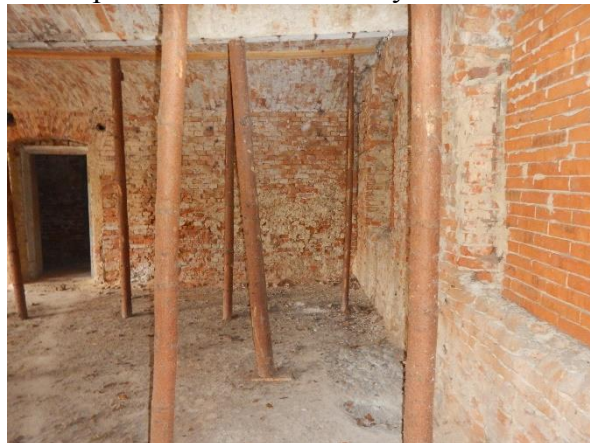
Foto č. 17 - 18 – provizorní podepření klenbových stropů v hlavní části budovy

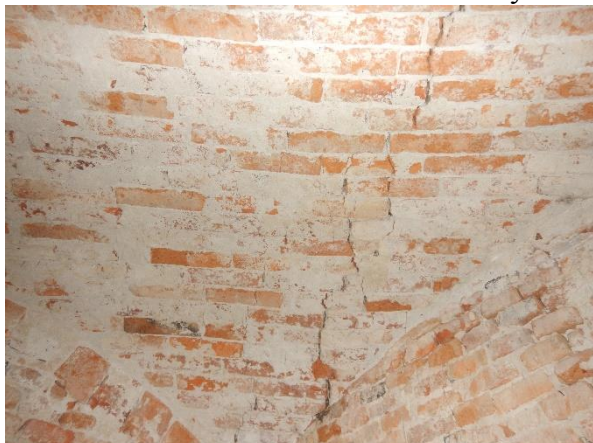
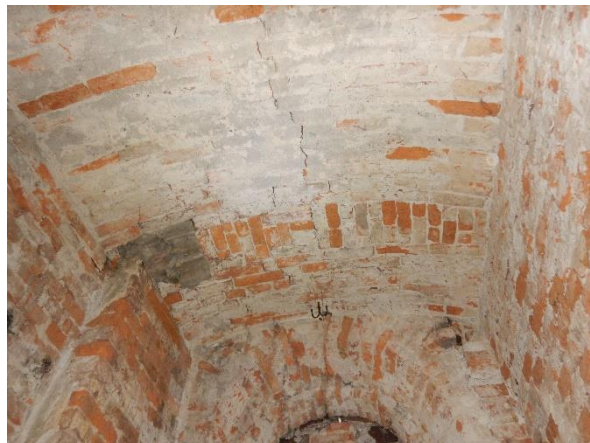
Foto č. 19 - 20 – charakteristické trhliny v klenbách

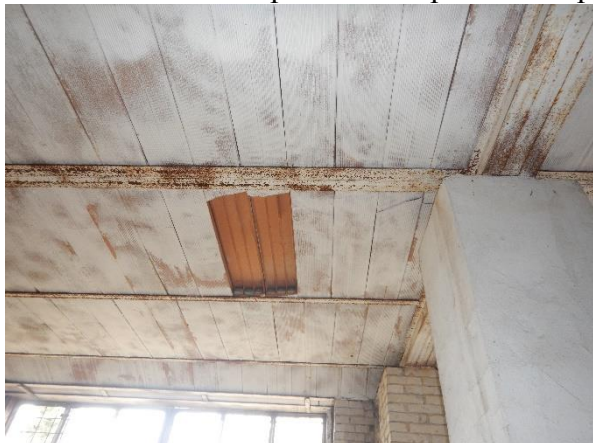
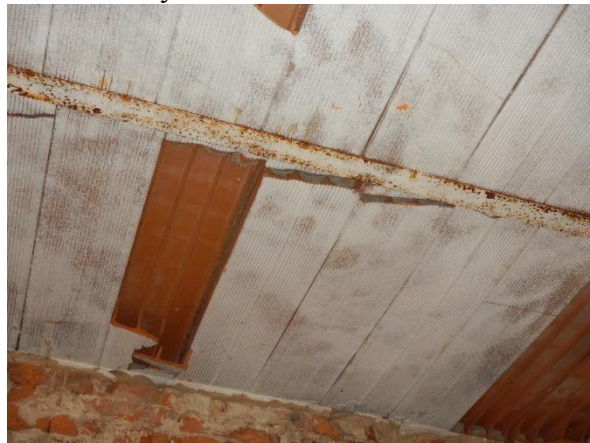
Stropní konstrukce provedená z Hurdis desek je taktéž zhodnocena jako lokalita s ***havarijním stavem***, desky jsou v cca 30% plochy rozpraskané a v cca 5% jsou keramické části při spodním líci opadané.

Foto č. 21 - 22 – rozpraskané a opadané stropní Hurdis desky

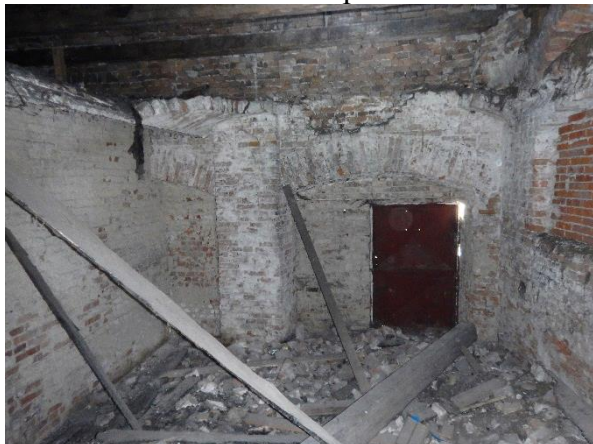
V místnosti na jihozápadní straně objektu došlo ke zřícení stropní konstrukce a suť je ponechána na podlaze.

Foto č. 23 – zborcená stropní konstrukce

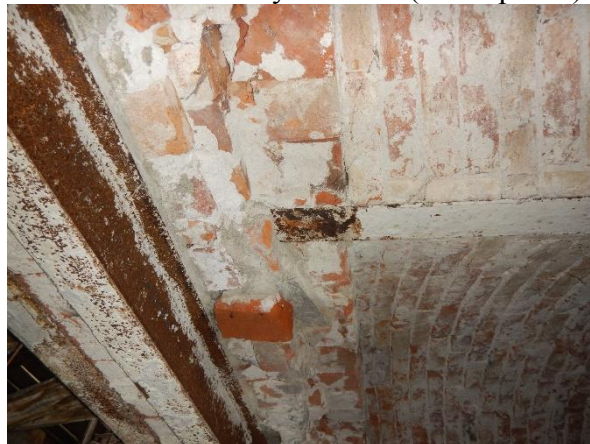
Ve vedlejší místnosti bylo zjištěno, že pod středový I nosníkem vynášejícím klenby, byl částečně odstraněn překlad a pata nosníku je ve vzduchu. Toto zjištění je alarmující a je nutné stropní konstrukci hodnotit jako ***havarijní stav s nutností provedení okamžitého opatření***.

Foto č. 24 – neuložený I nosník (odstr. překl.)

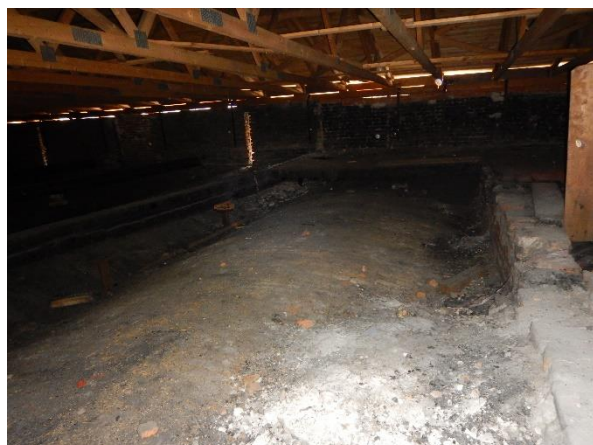
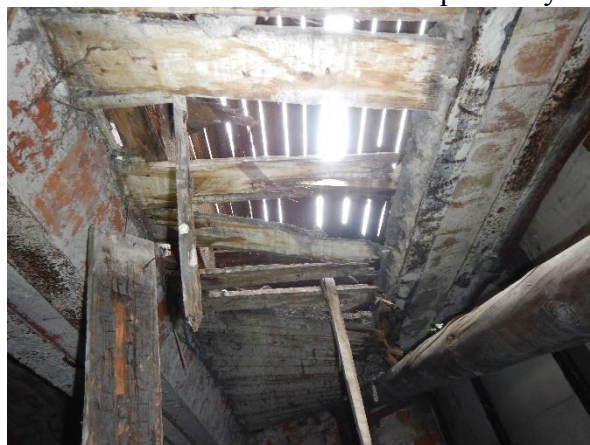
Dále bylo zjištěno že stříška nad vraty ve stejné místnosti je rozpadlá a je taktéž v ***havarijním stavu***.

Foto č. 28 – destrukce zastřešení přístavby

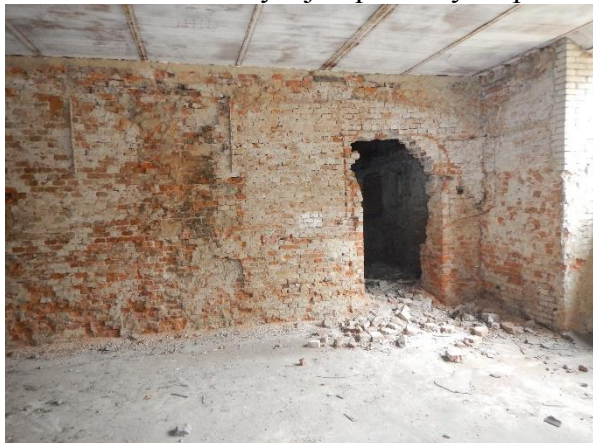
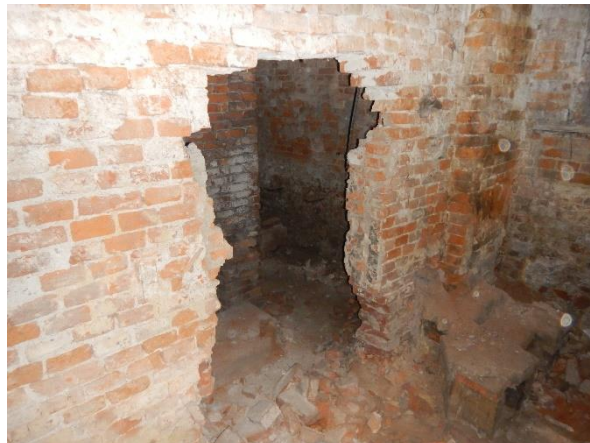
Nad dveřními otvory chybí překlady, zdivo nad je rozvolněné a vypadávají z něj kusy cihel – jedná se o ***havarijní stav***.

Foto č. 29 - 30 – chybějící překlady a opadávání zdiva

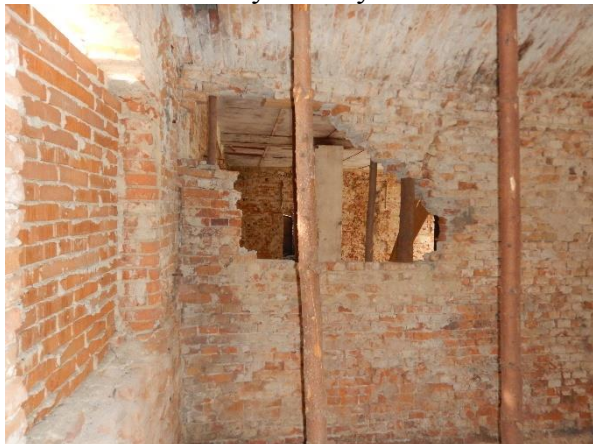
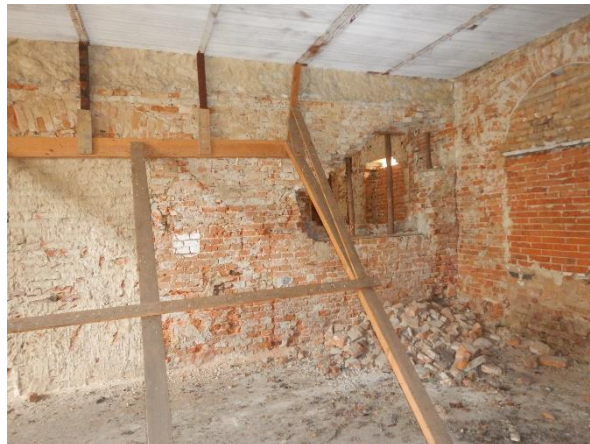
Ve střední části objektu je vybouraný otvor ve střední nosné stěně, tuto lokalitu je nutno hodnotit jako ***havarijní stav***, stěna je provizorně podepřena. Na obvodovém zdivu byly na mnoha místech zjištěny výrazné staticky závažné trhliny.

Foto č. 31 a 32 – vybouraný otvor ve vnitřní nosné stěně

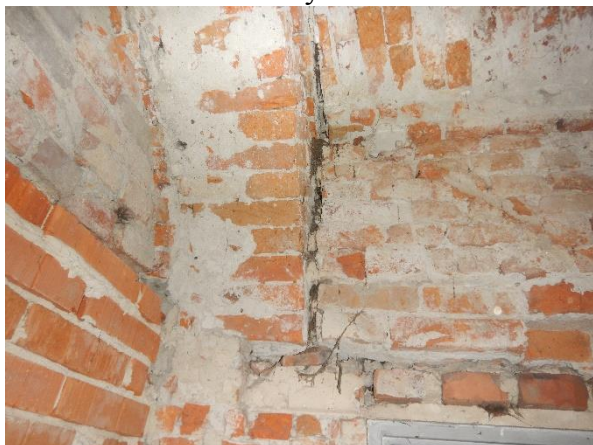
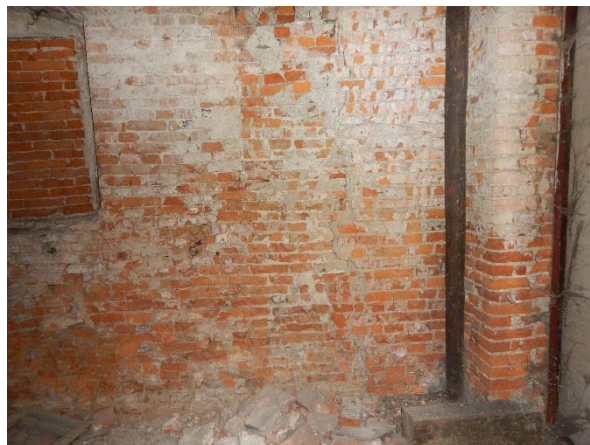
Foto č. 33 a 34 – trhliny ve svislém zdivu

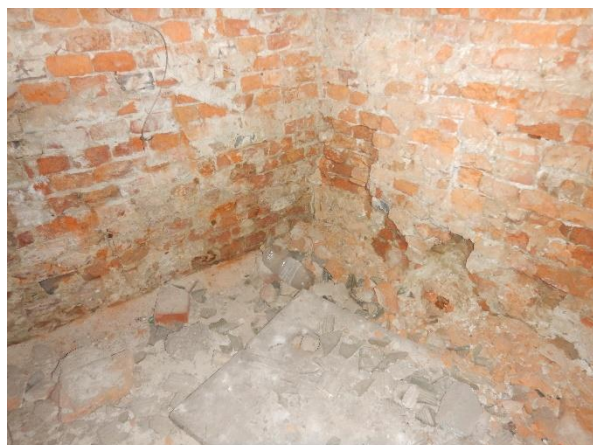
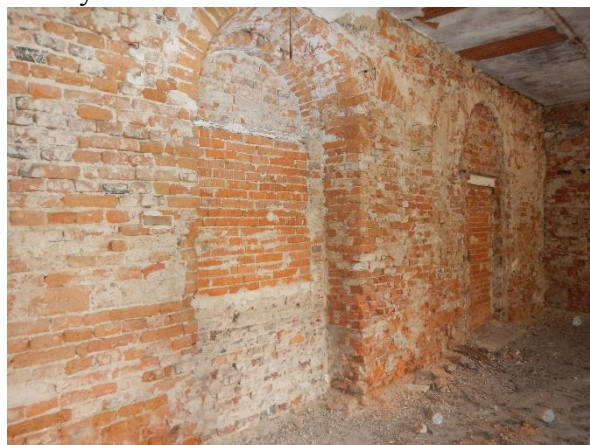
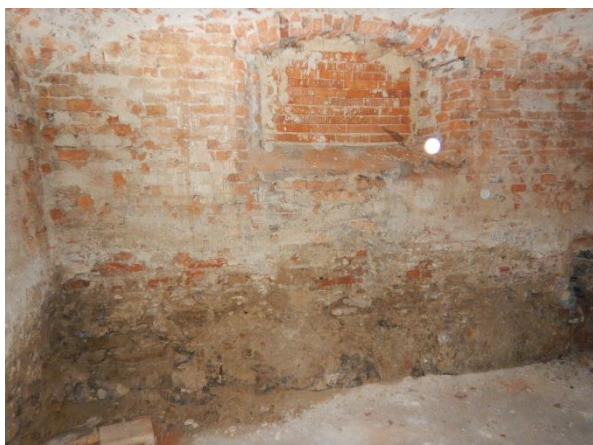
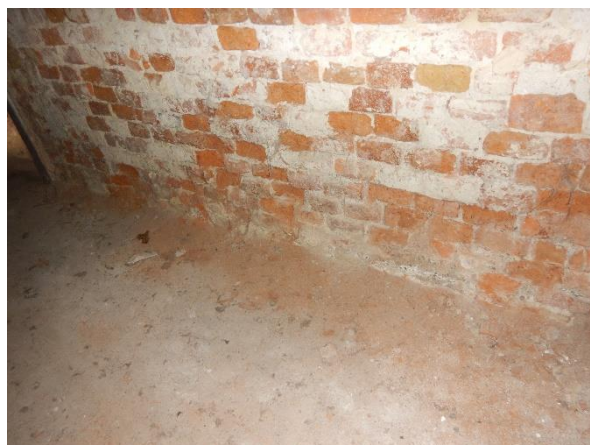
Z důvodu vlhkostí ve zdivu dochází plošně v objektu k poškození svrchních částí cihel, v některých lokalitách až k rozpadu, a to do hloubky cca 100 mm, ve snížené části objektu, kde je již základové zdivo až do hloubky cca 500 mm.

Foto č. 35 - 38 – narušení cihelného zdiva z důvodu vysoké vlhkosti

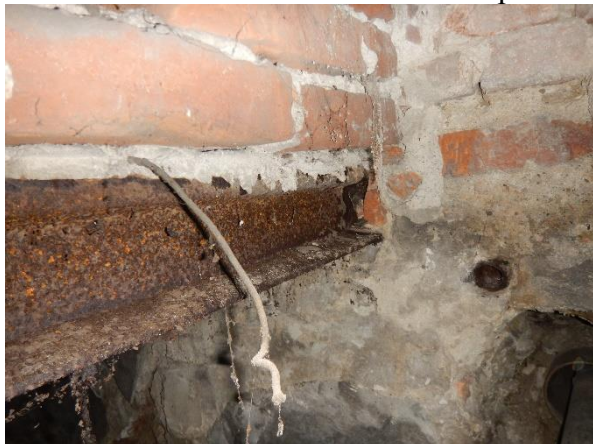
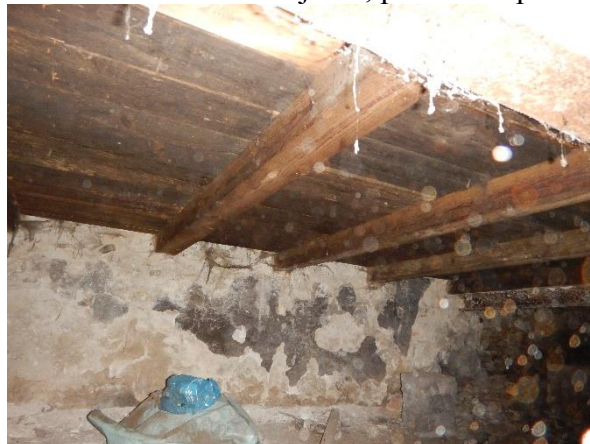
Foto č. 39 a 40 – velmi silná koroze I pod místnosti ve snižené části objektu, pohled zespod

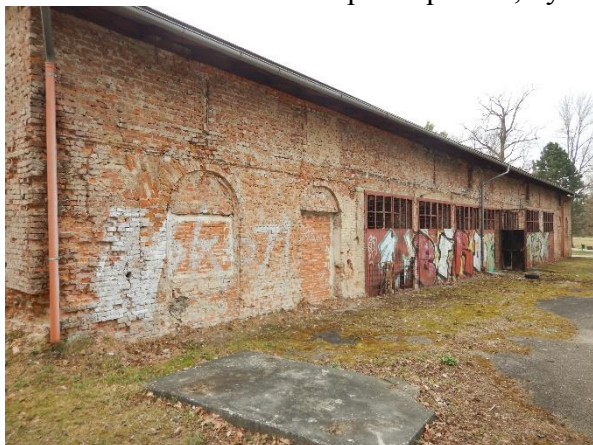
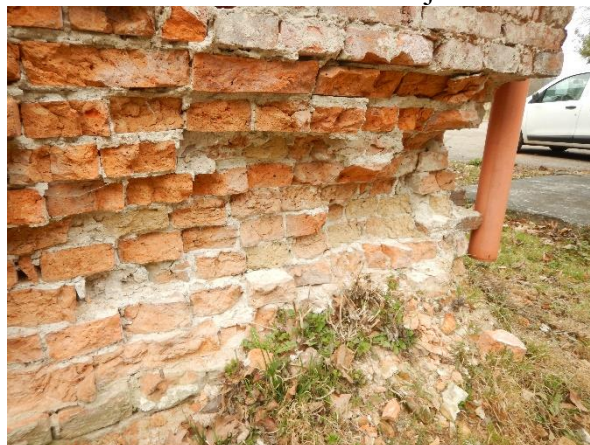
Z důvodu dlouhodobě působící vlhkosti dochází v některých lokalitách až k celoplošnému povrchovému drolení cihel, a to až do hloubky cca 100 mm. V jiných lokalitách dochází k tomuto poškození, ale výraznějšímu, destrukce zdiva z důvodu vydrolení cihel je do hloubky cca 100–300 mm. Obvodové stěny jsou lokálně poškozeny graffiti. Zdivo dotuje taktéž dešťová voda, a to z důvodu špatných umístění svodů nebo jejich úplnou absencí. Ve zdivu objektu z cihel plných, bylo na několika lokalitách zjištěno dozdnění/přezdnění z cihel dutinových, v některých částech zdiva bylo viditelné dozdnění pomocí keramických střešních tašek.

Foto č. 41 a 42 – severozápadní pohled, vydrolování cihelného zdiva v nároží objektu

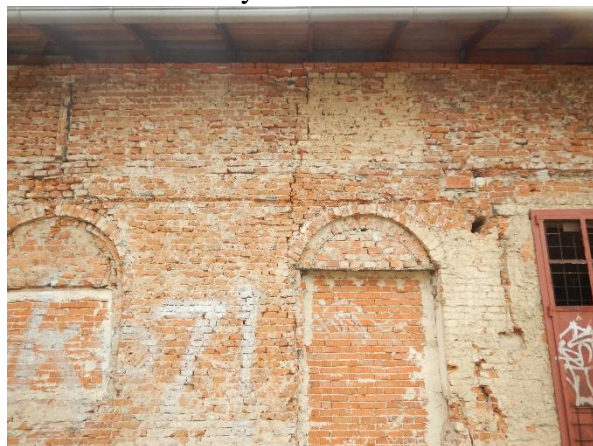
Foto č. 43 – trhliny ve zdivu

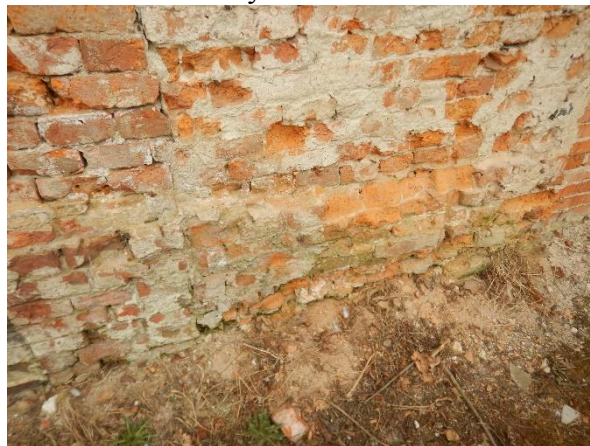
Foto č. 44 a 45 – vydrolování cihel. zdiva

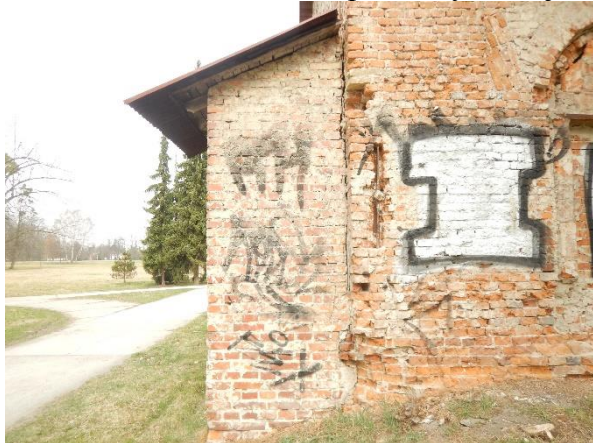
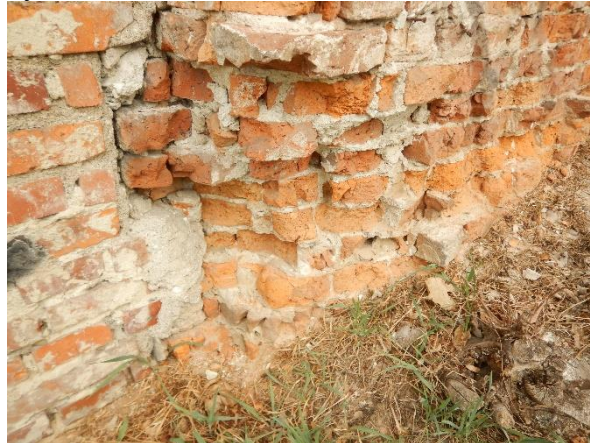
Trhliny přes celou šířku obvodových nosných stěn byly zjištěny na několika místech na všech pohledových stranách objektu. Zejména pak na severovýchodní straně objektu jsou velmi výrazné trhliny statického charakteru. Přístavba na jihozápadní straně objektu je odseparována od hlavní části budovy.

Foto č. 47 a 48 – odtržení přístavby od objektu, vydrolování cihel. zdiva

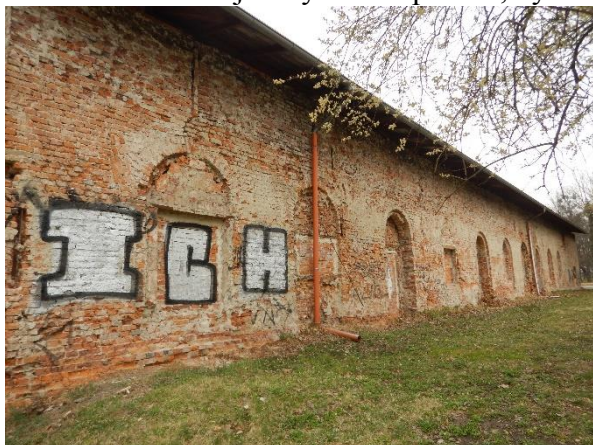
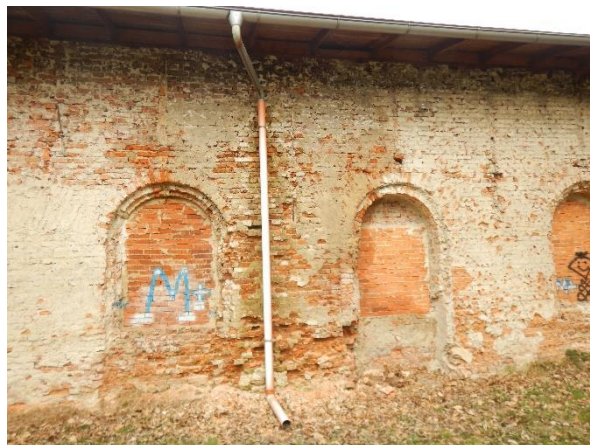
Z výsledků měření jednoznačně vyplývá, že mezi základovou konstrukcí a zdivem nejsou provedeny hydroizolace a vlhkost se tak dostává mimo jiné i zespod v podobě vztlínání vody. Zdivo dotuje taktéž dešťová voda, a to z důvodu špatného umístění svodů nebo jejich poškození.

Foto č. 49 a 50 – jihovýchodní pohled, vysoká vlhkost zdiva okolo svodu

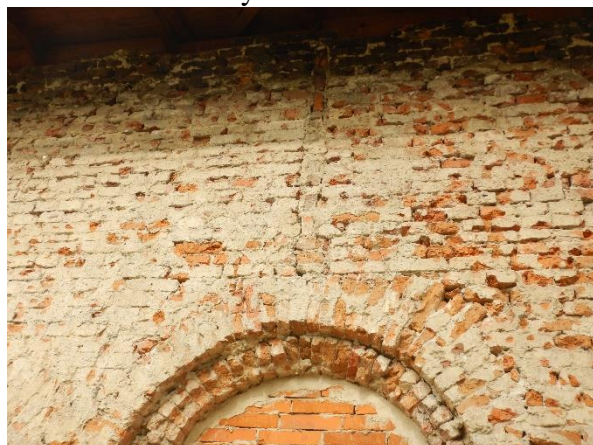
Foto č. 51 – trhliny ve zdivu

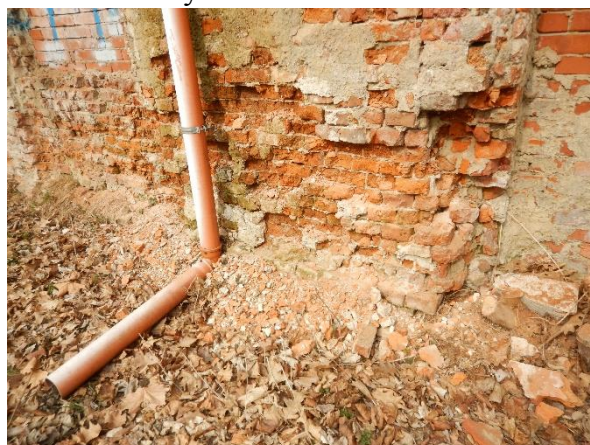
Foto č. 52 – vydrolování cihel zdiva

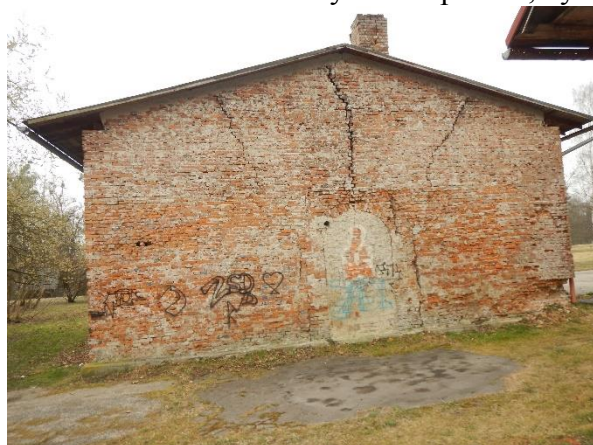
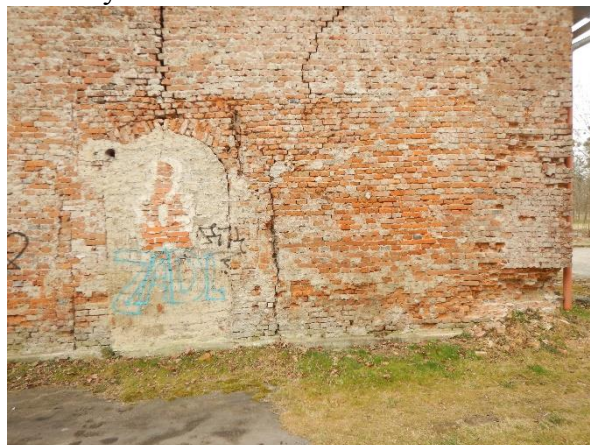
Foto č. 53 - 55 – severovýchodní pohled, výrazné trhliny ve zdivu

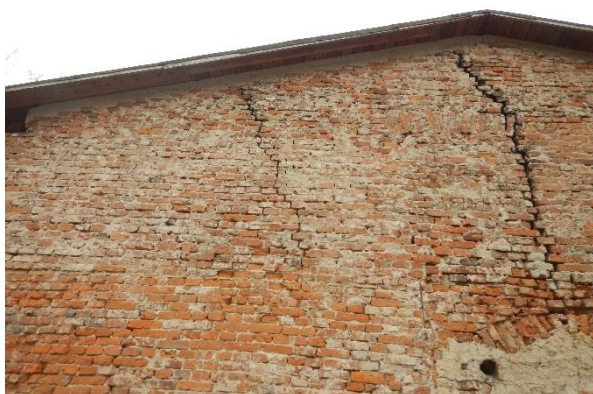
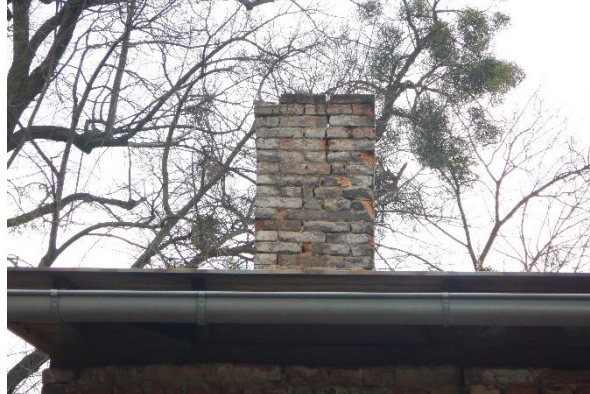
Nad střešní rovinu je vyvedeno komínové těleso, které jeví známky silného poškození povětrnostními vlivy a dochází až k opadávání kusů cihel na střešní krytinu.

Na komínovém tělese chybí komínová hlava, ve zdivu komínu jsou viditelné výrazné trhliny a odpadávají z něj velké kusy cihel, havarijní stav konstrukce nad střešní rovinou.

Foto č. 56 – havarijný stav komín. tělesa
