Posouzení stavu mechanické odolnosti a stability objektu statikem

Posuzovaný objekt: **dům č.p. 34 na Masarykově náměstí, Karviná – Fryštát**

Kontrolní prohlídka provedena dne: 15.11. 2017

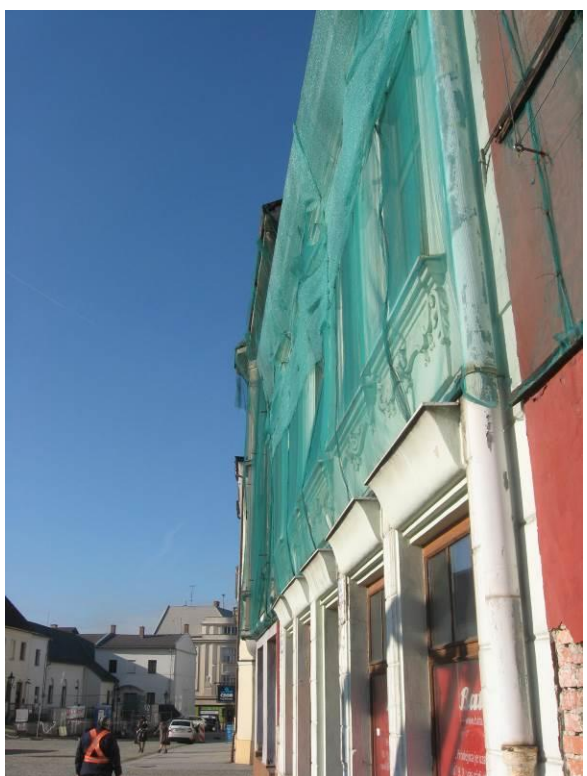
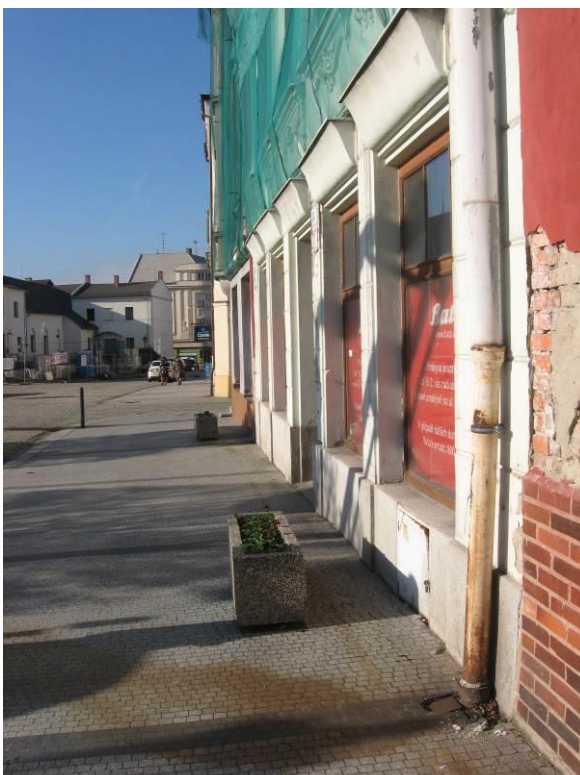
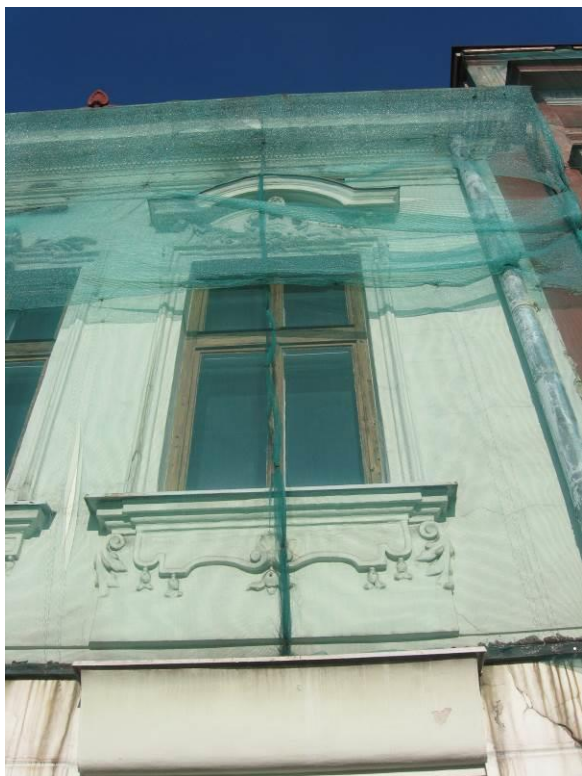
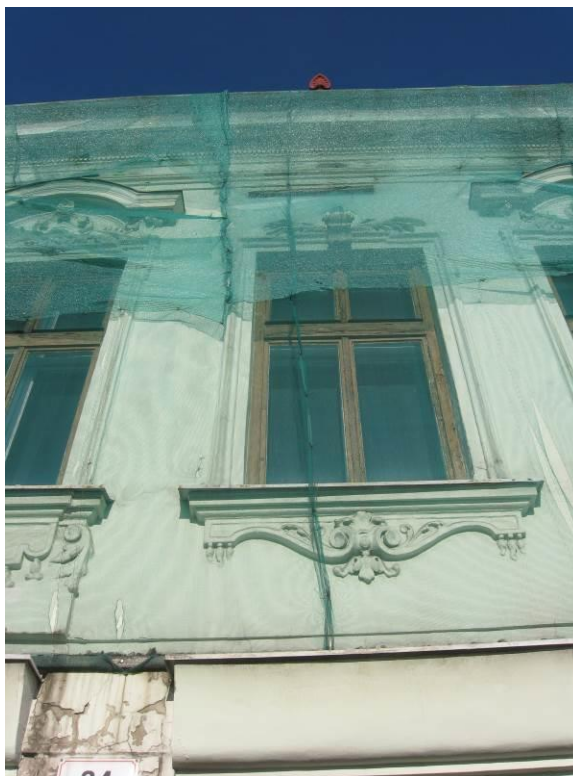
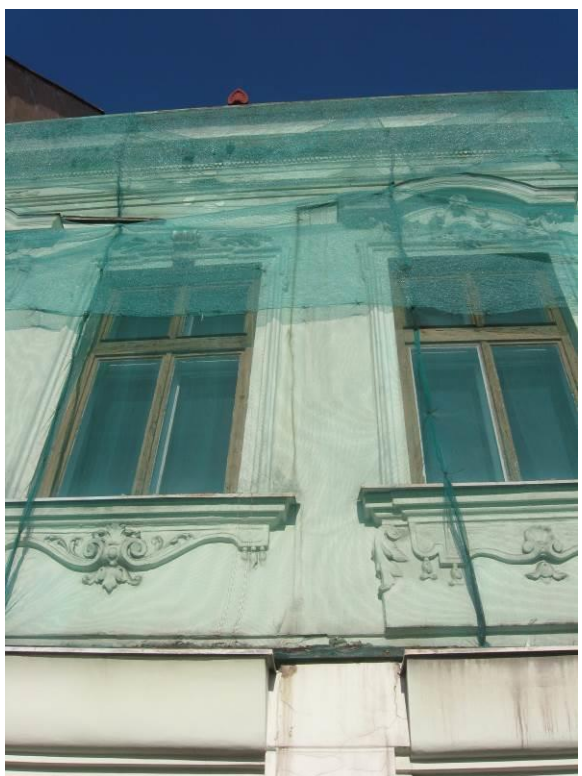
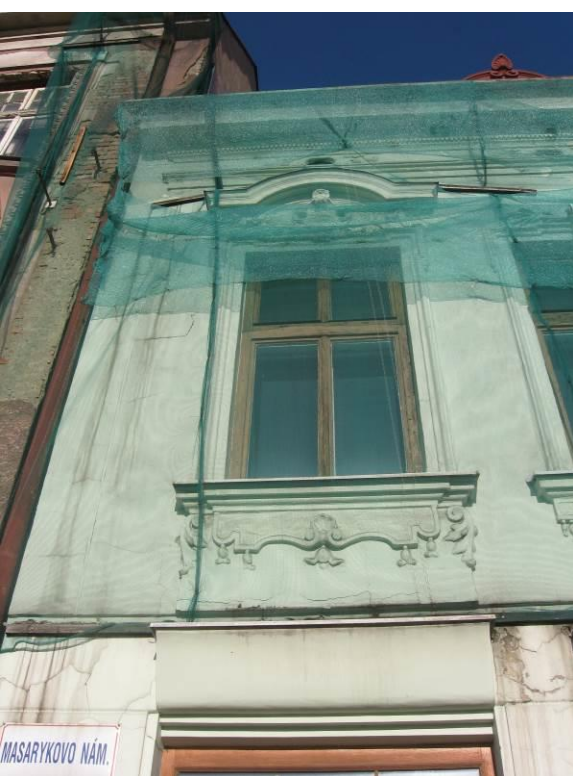
Pohled z Masarykova náměstí

Vnější fasádní omítka je vizuálně v dobrém stavu. Patrné jen poškození pod linií atiky a římsy. Klempířská oplechování říms, parapetů, výstupků členité fasády ještě funkční, i když jsou na konci životnosti. Nátěrový systém je zcela degradovaný. Fasádní plášť je stále opravitelný a vhodný k renovaci.

Stav fasády průčelí k náměstí není v havarijním stavu.

- 5.1.6 Fasáda stavby je sice opotřebená, místy poškozená, ale stále poskytuje ochranu před povětrnostními vlivy. Domnívám se, že bude nutno tuto pouze zrenovovat a opatřit novým vhodným ochranným nátěrem.

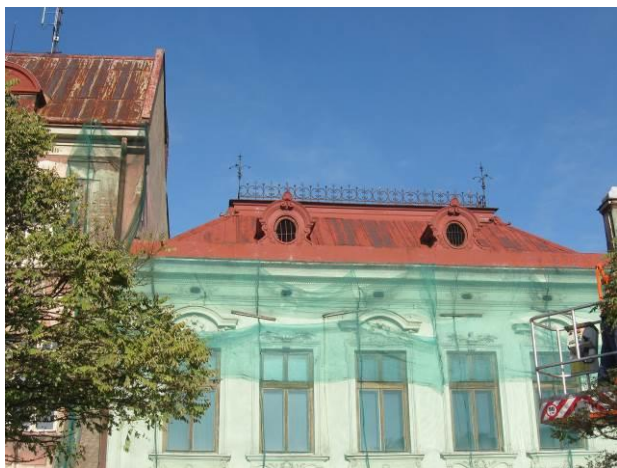
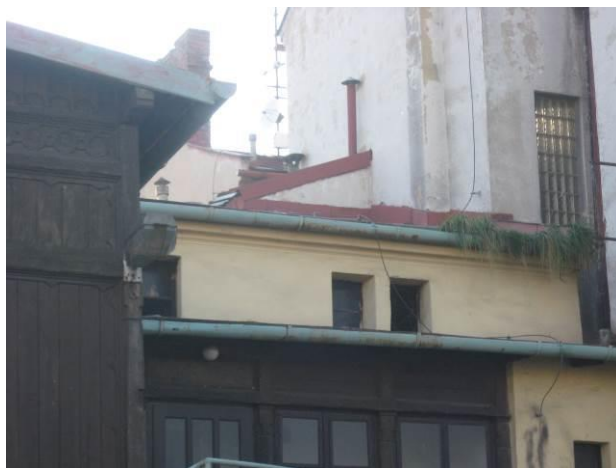
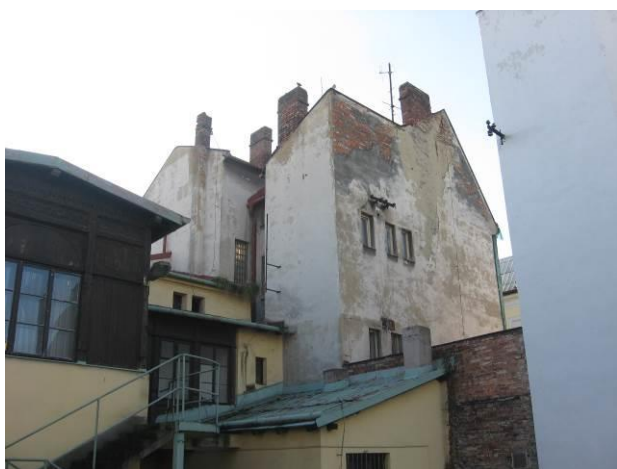
Střešní krytina – tzv. plechové tašky – DACHMANY v kombinaci s falcovaným plechem a okrasnými doplňky je po životnosti, do objektu střechou na několika místech zatéká. Obtížně funkční je i okapový systém.

Stav těchto konstrukčních částí objektu je již havarijní!

Střešní plášť a oplechování jsou rovněž v havarijním stavu a je nutné v celém rozsahu vyměnit včetně zachování historického charakteru a všech dekorativních doplňků!

- 7.2 Vzhledem k rozsáhlému poškození krovu a celkově špatnému stavu střešního pláště se jeví za nejvhodnější provést výměnu celé střešní konstrukce včetně všech nových oplechování a okapového systému.

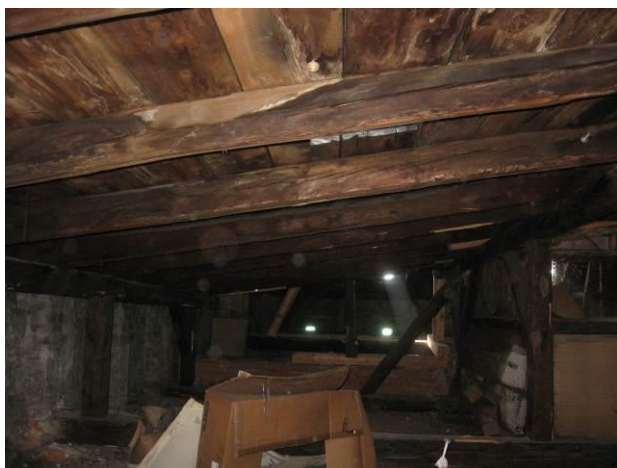
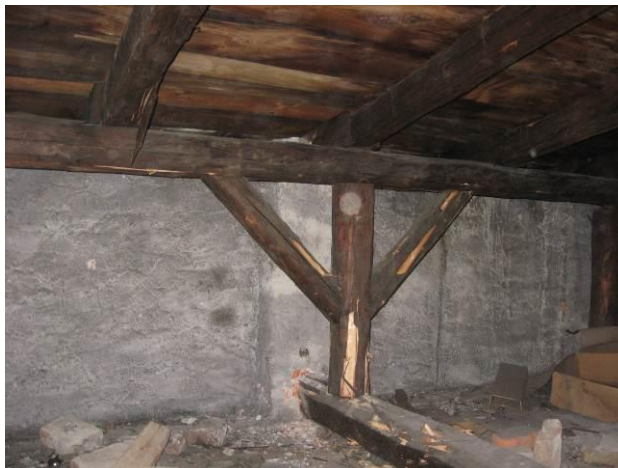
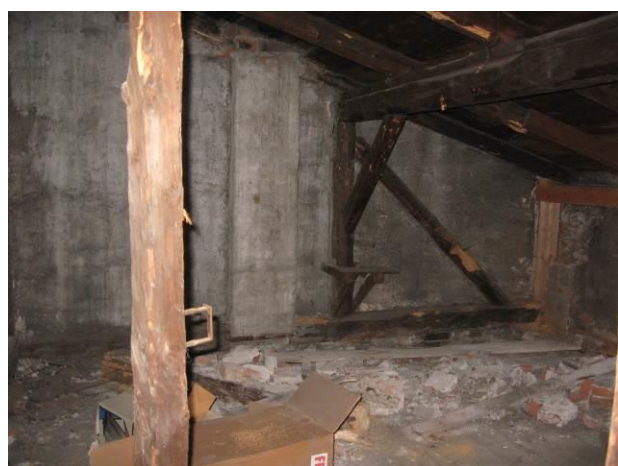
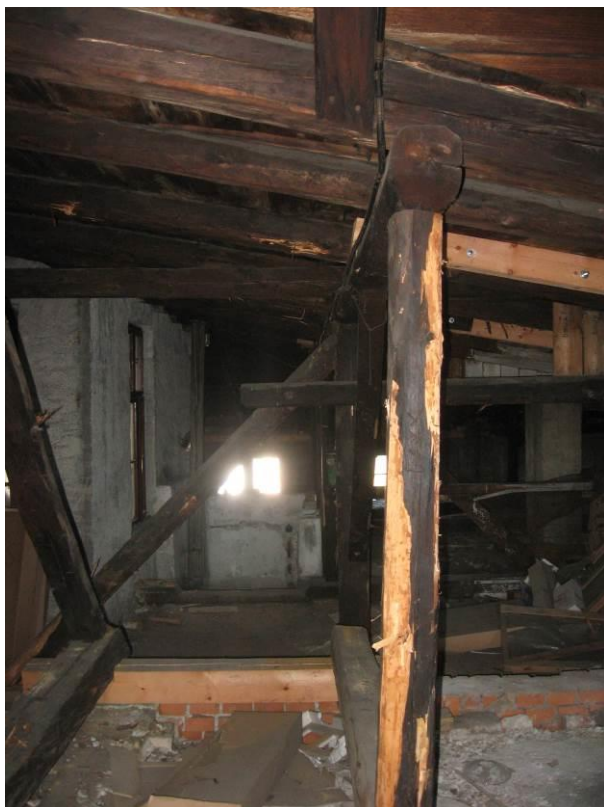
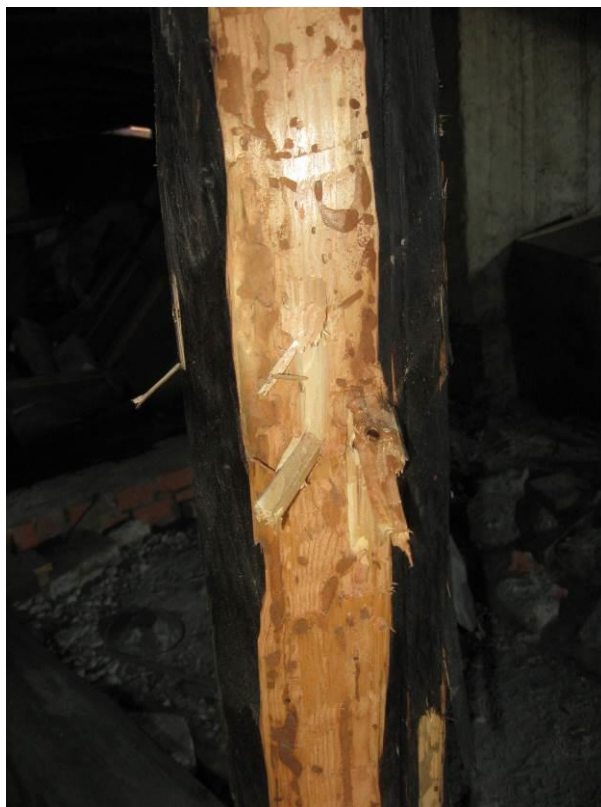
4.2.1 Střešní dřevěná konstrukce - krov

Nosná střešní konstrukce a její stav odpovídá stáří stavby a je značně napadeno hnilobou, dřevokaznými houbami a hmyzem, konstrukce krovu prošla částečnou sanací nejvíce poškozených prvků a je doposud ještě funkční. Bednění střechy je provedeno z desek na sráz. U části desek záklopu nebyla odstraněna kůra z hran. Jsou proto plošně napadené dřevokazným hmyzem. Řada prvků krovu je silně degradovaná. V úžlabích a přechodech střešních ploch a v místech námětků u atikových říms je patrná hniloba a rozpad dřevní hmoty prvků krovu.

Krov je sice stále funkční, zejména díky jeho provázanosti a členitosti - tvarové přeurčitosti. Ovšem z hlediska rozsahu jeho napadení hnilobou, houbami a hmyzem je již celkově v havarijním stavu, a bude nutná jeho celková výměna!

Provedení výměny celé krovové soustavy za novou se zachováním střešních ploch dle původního historického charakteru stavby včetně zastřešení pozdější přístaveb.

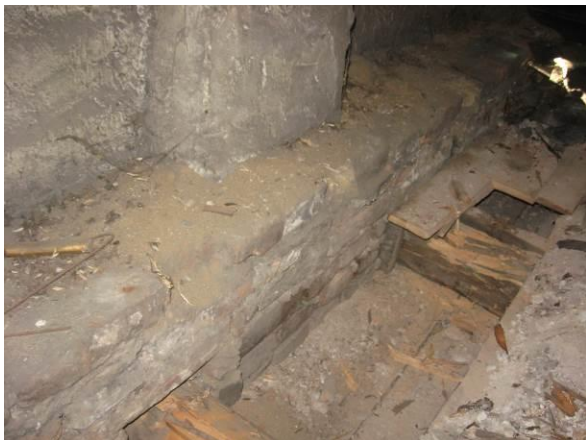
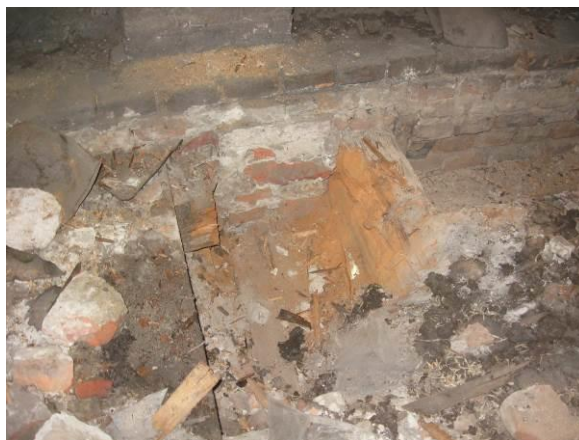
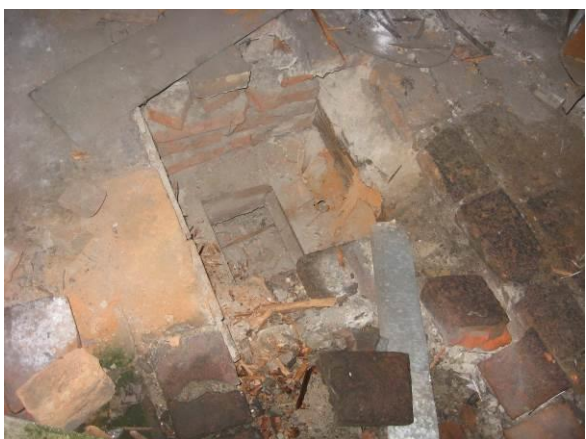
Sondy do stropní konstrukce 2.NP v půdním prostoru

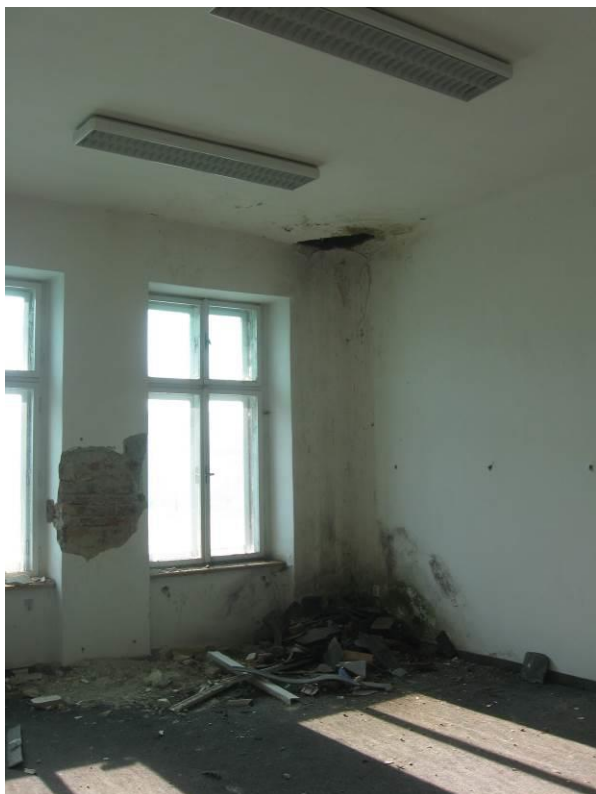
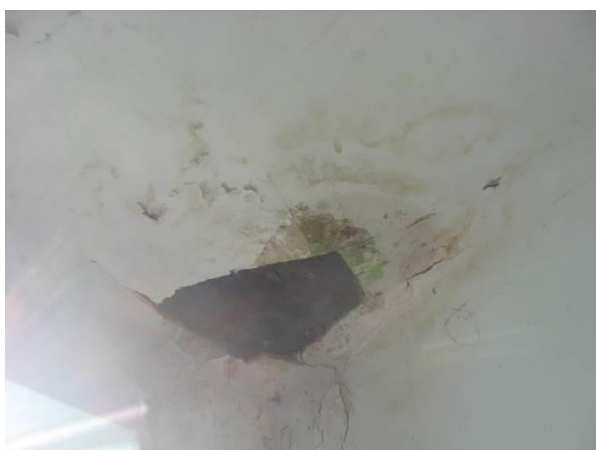
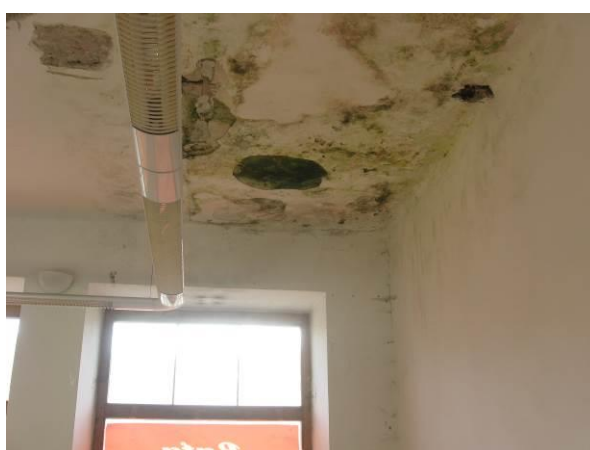
Negativní vliv zatékání do konstrukce stropu a stěn při dešti v 2. a 1. nadzemním podlaží.
Vliv poškozené střešní krytiny.

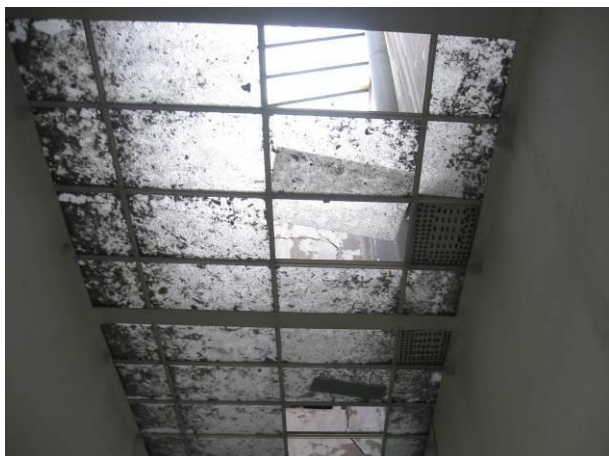
Poškozený světlik za schodišťovým prostorem ve 2.NP. Do stropní konstrukce 1.NP zatéká při dešti.

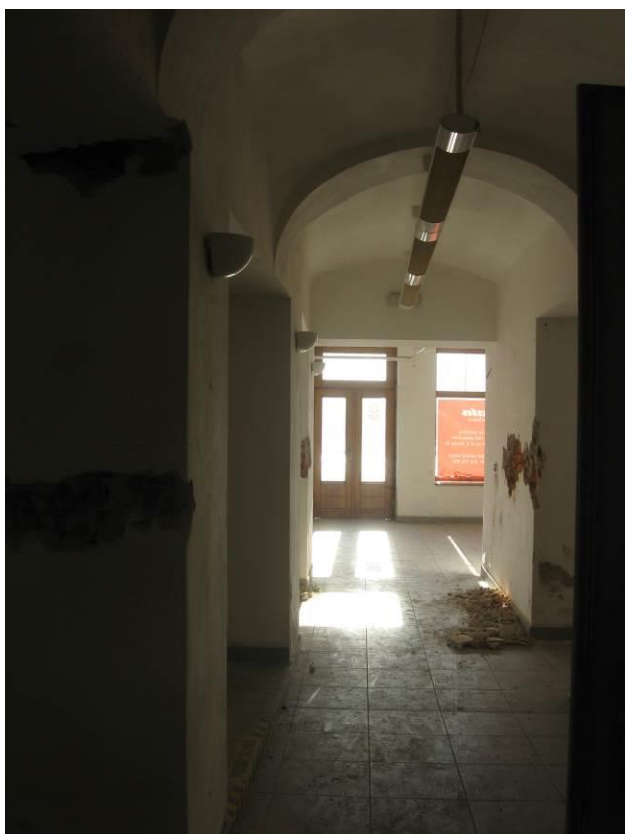
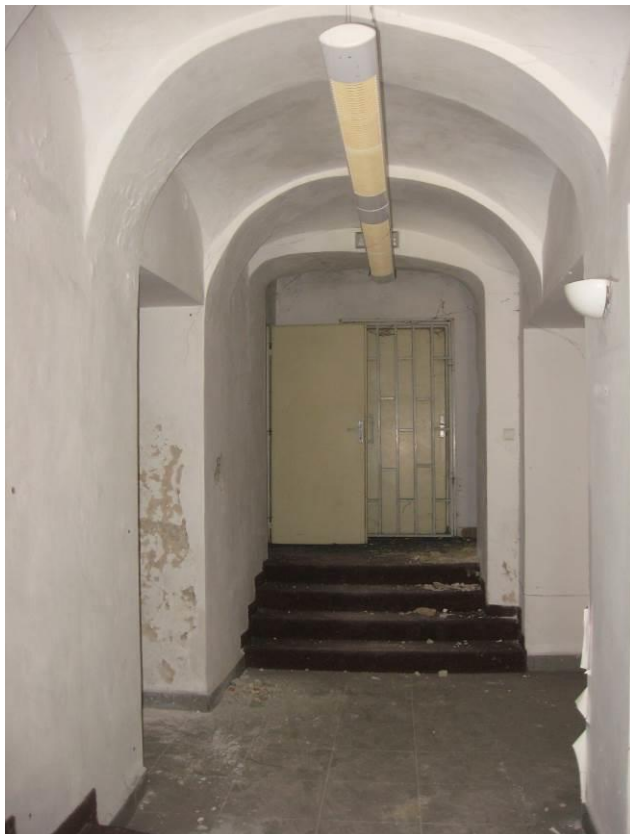
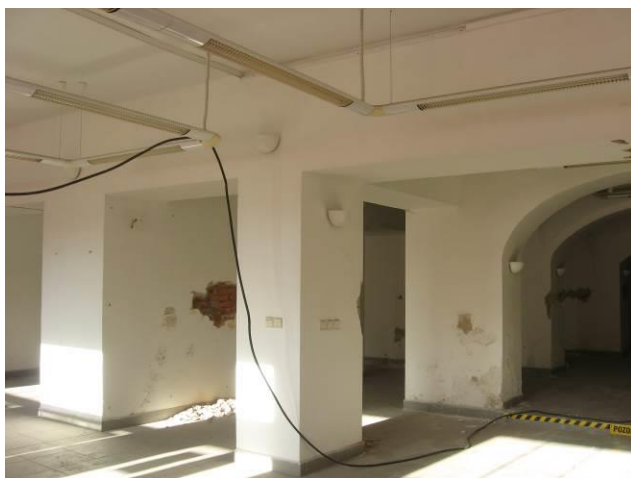
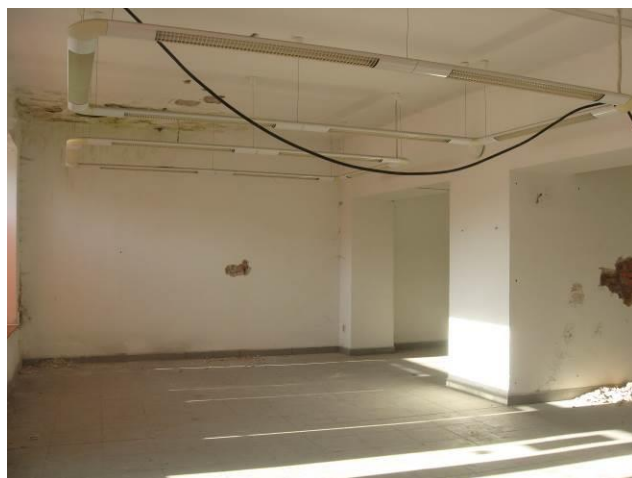
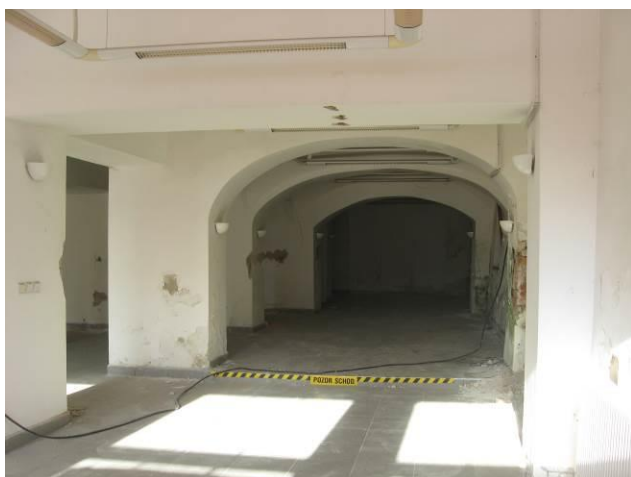
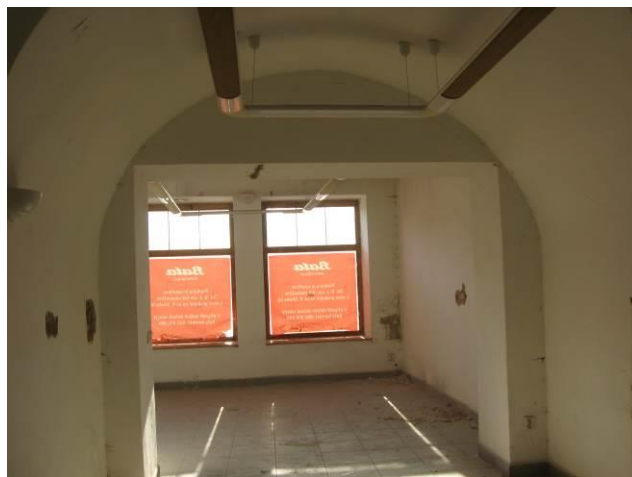
Pohled na stropní a stěnovou konstrukci v 1NP. Konstrukčně jsou stropní konstrukce z části klenbové, z části trémové a deskové z vyztuženého betonu do ocelových nosníků. Průvlaky jsou z ocelových nosníků podepřených převážně zděnými pilíři. Ve stropní konstrukci je patrná řada trhlin svědčících o možném přetížení stropní konstrukce.

Konstrukce ač se to na pohled nezdá, jsou s velkou pravděpodobností při provozních kombinacích svislých zatížení přetížené. Proto považují jejich stav za nevyhovující a havarijní!

Pro důslednou odbornou celoplošnou kontrolu stavu všech nosných prvků stropů je nutné odstranit podlahových vrstev, podlahového bednění. Provést dokladné očištění a ochranu (impregnaci) dřevěných konstrukcí (DK) nebo (nátěr) ocelových konstrukcí (OK). Při sanaci, stavebních úpravách a rekonstrukci pak minimalizovat stálá zatížení nosných konstrukcí. Nejvíce poškozené nosné stropní prvky nutno nahradit novými. Další reálnou možností je postupná výměna vodorovných nosných konstrukce za nové vhodnější co do provedení i skladby. Nutná bude i sanace kleneb v 1.PP.

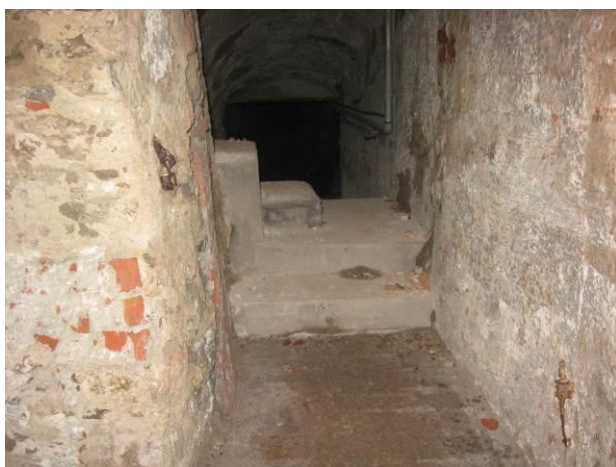
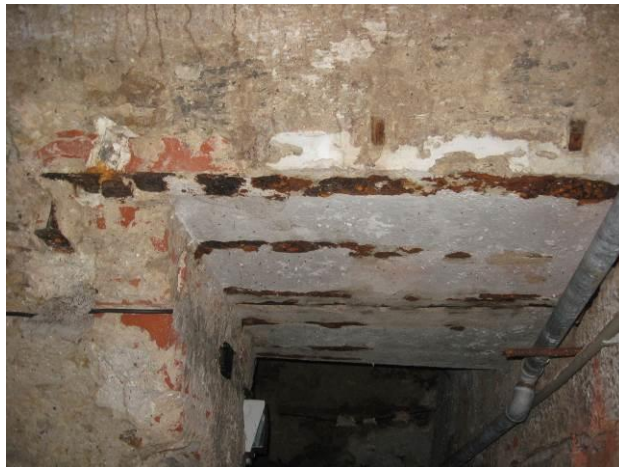
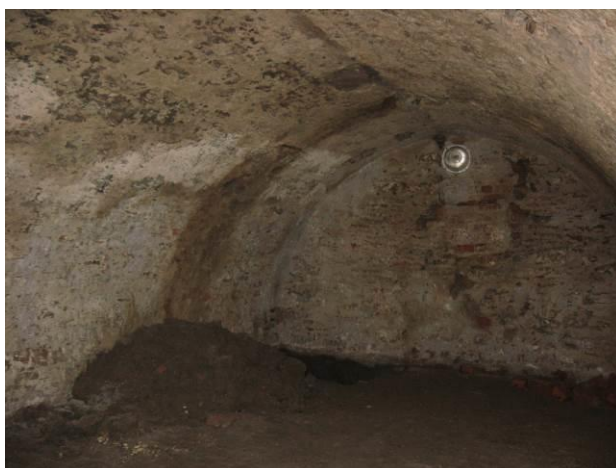
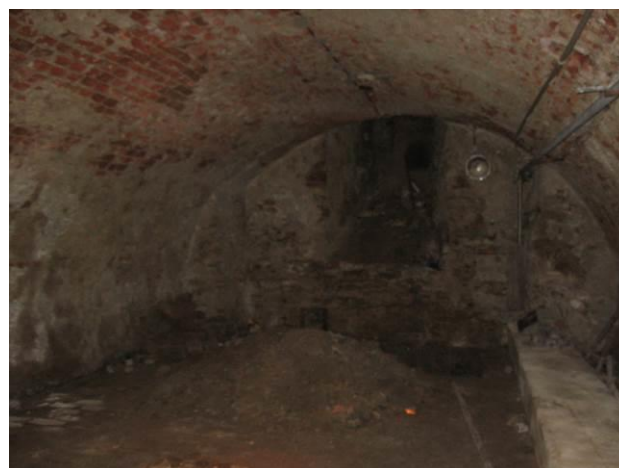
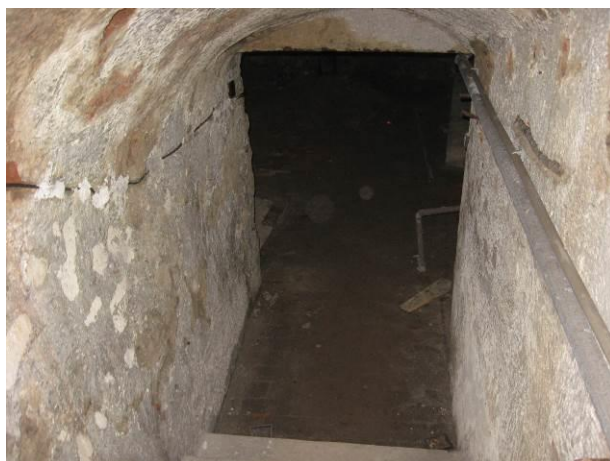
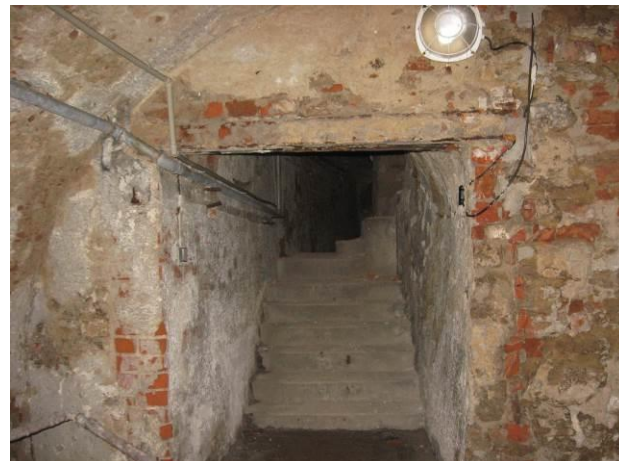
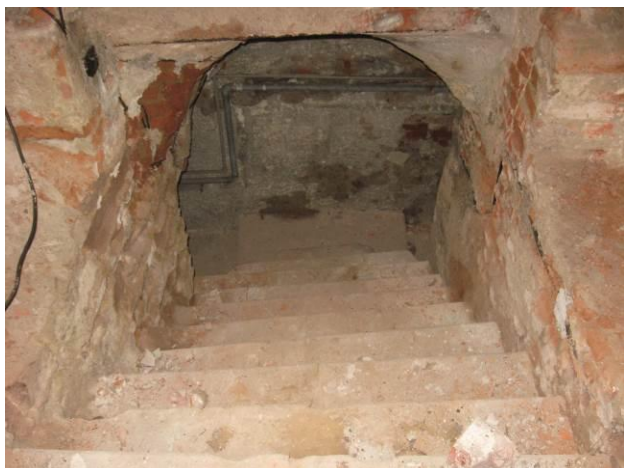
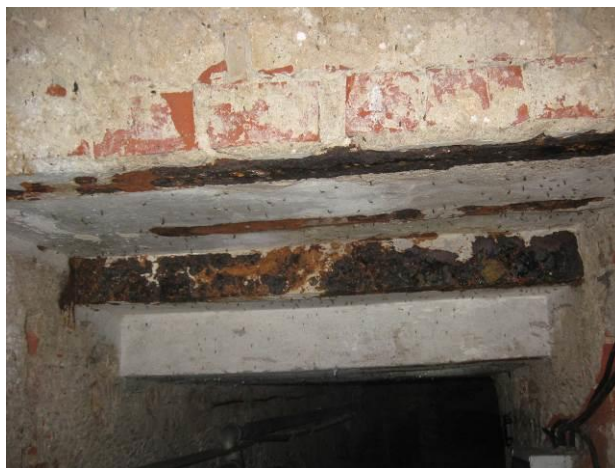
Klenbová konstrukce 1.PP z pálených cihel v kombinaci s kamenným zdívem.

Patrný vliv hloubkové koroze hlavně na dolní příruby ocelových nosníků překladů.

Vlastní cihelné klenby jsou oslabené a bude nutná jejich sanace – vyztužení a zajištění.

Suterénní prostor nedostatečně odvětráván! Konstrukce jsou s velkým podílem vlhkosti.

Základové konstrukce jsou bez hydroizolace.

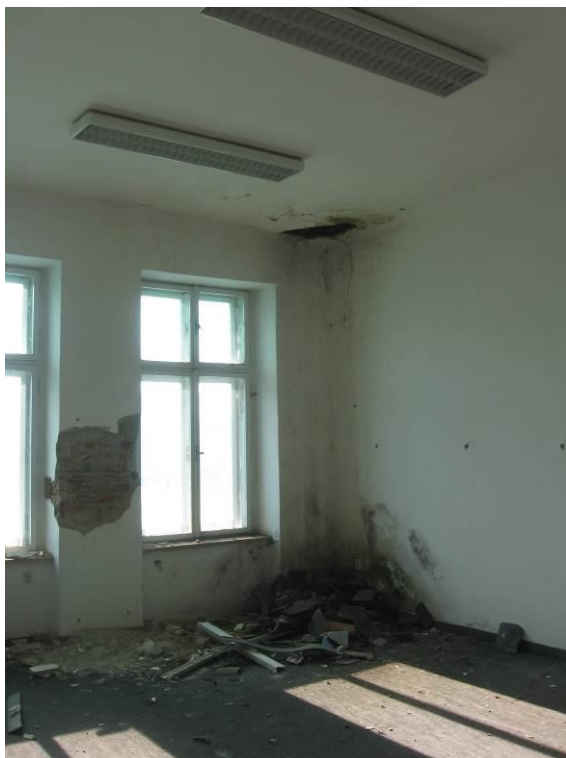
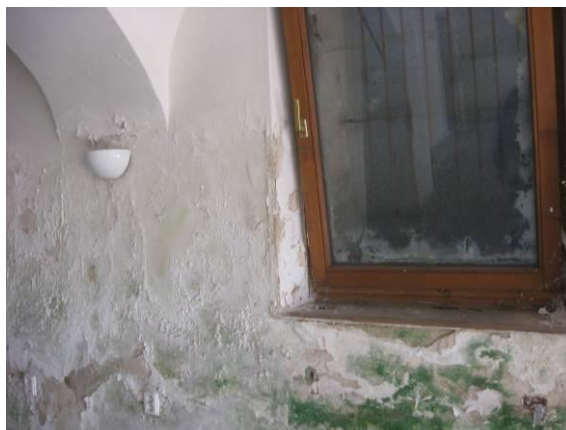
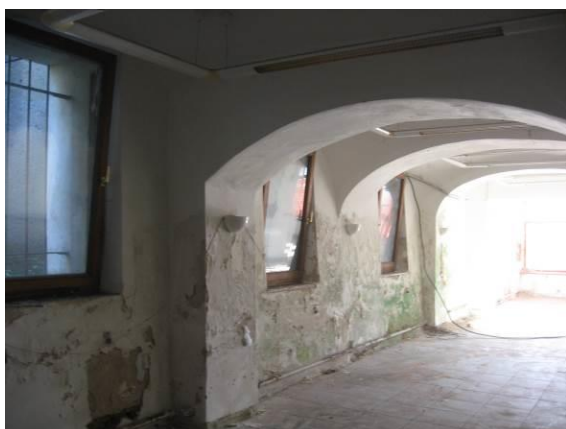
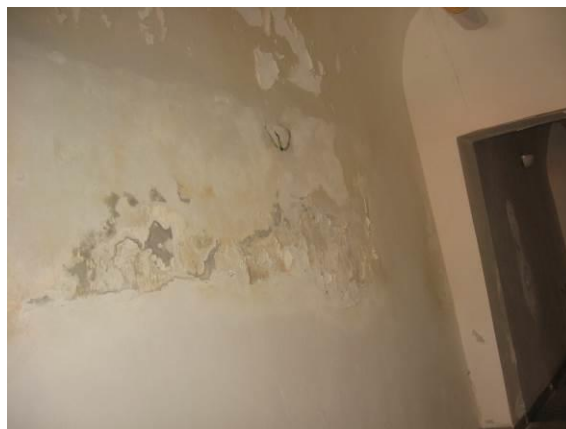
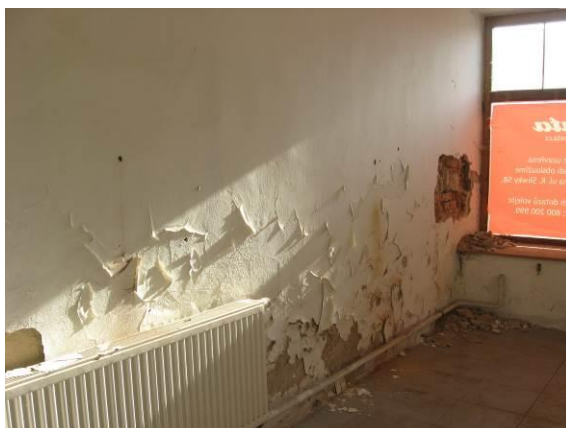
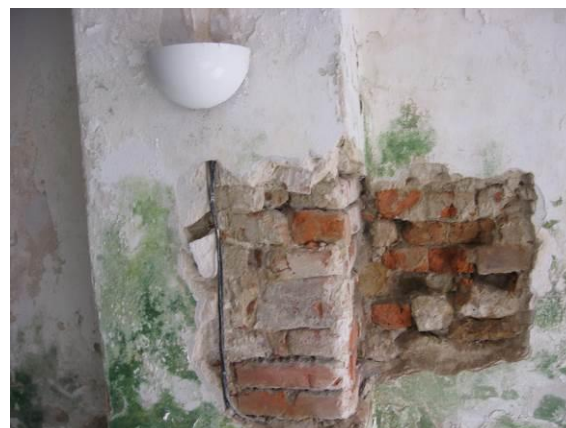
Negativní vliv zatékání dešťové vody a vztlínání zemní vlhkosti do stěn způsobuje postupnou trvalou degradaci zdiva a podstatně snižuje jeho pevnost, tuhost a stabilitu, což je zejména pro stropní klenby zásadní a velmi nebezpečné!

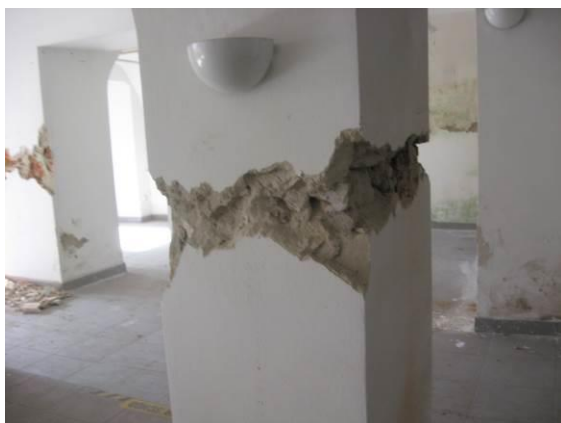
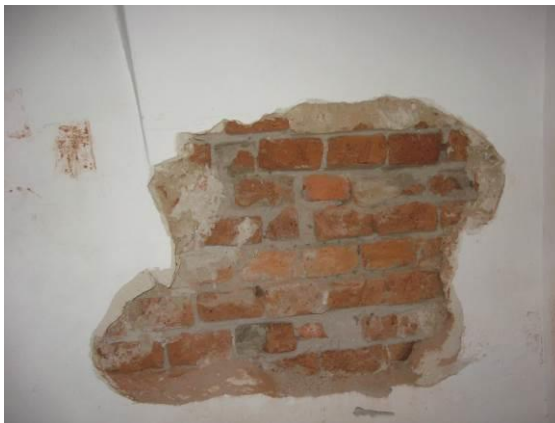
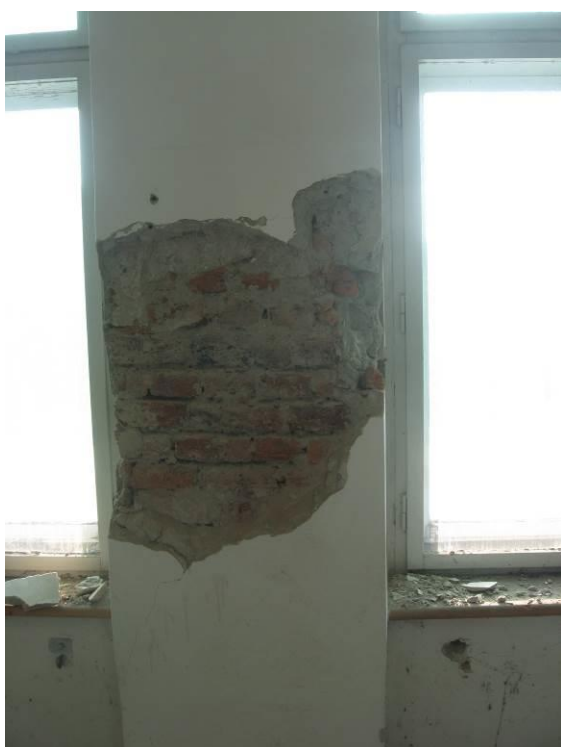
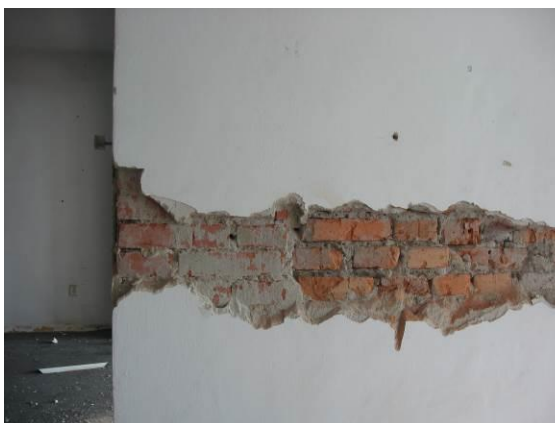
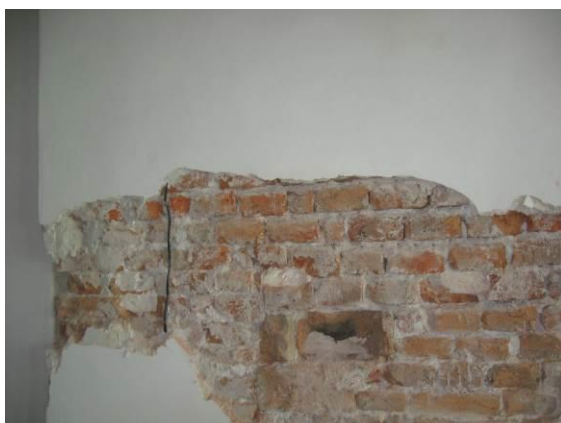
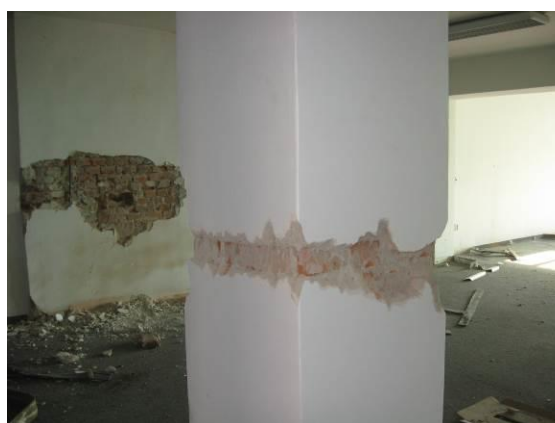
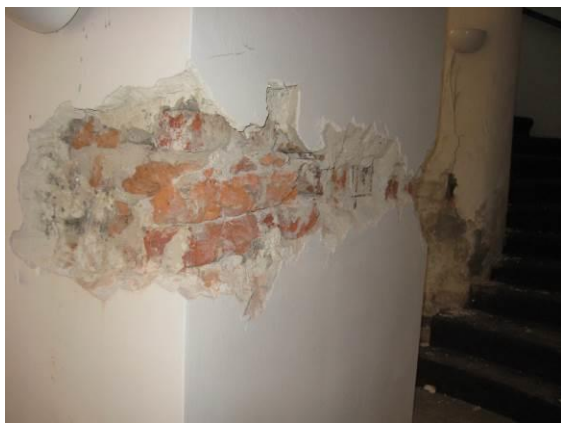
Sondy pro zjištění stavu a charakteru nosného zdiva v nadzemních podlažích objektu.

Nosné stěny jsou zděné z maloformátových pálených cihel v suterénu (1.PP) i v kombinaci s kamenným zdivem na maltu. Jejich stav odpovídá stáří objektu a jsou stále funkční. U nadzemních podlaží jsou stěny omítnuté vápennou omítkou a opatřené nátěrem. Negativně se na řadě míst projevuje vliv zatékání při dešti a vztlínání zemní vlhkosti přes základy stavby. Pilíře – sloupy ve 2. a 1.NP jsou zděné, případně kombinované s betonem i ocelovými profily. Je to pravděpodobně důsledek řady přestaveb a úprav v interiéru objektu provedených v minulosti.

Tyto konstrukce jsou stále funkční jejich stav není nutné považovat za havarijní.

- 7.6 Svislé – stěnové konstrukce budou důkladně minimálně povrchově sanovány včetně nových omítek. Celý objekt bude vhodné dodatečně vyztužit zabudovanými táhly dle návrhu statika v projektové dokumentaci.

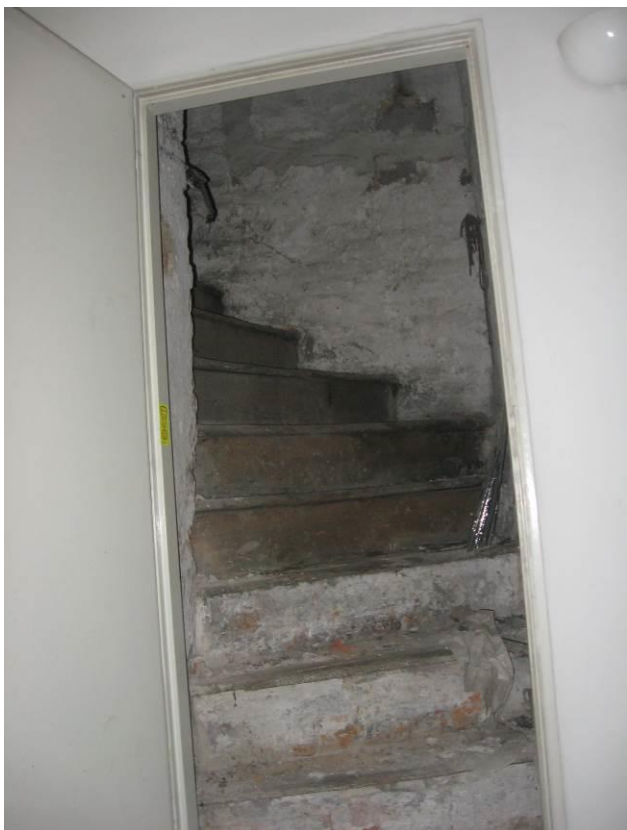
Dřevěné schodiště do půdního prostoru.

Dřevěná schodiště jsou napadená hnilobou a dřevokazným hmyzem a bude nutná jejich celková rekonstrukce.

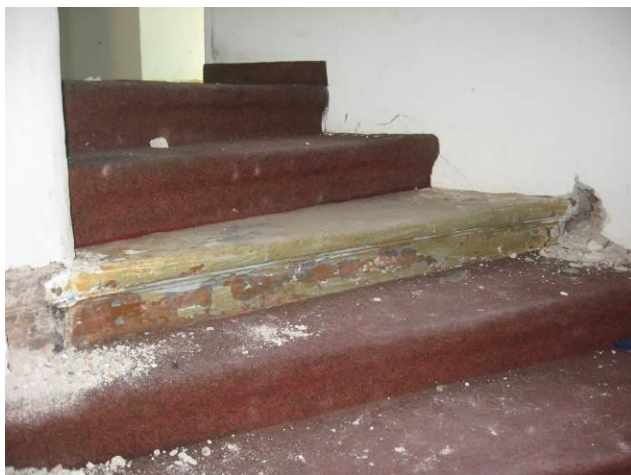
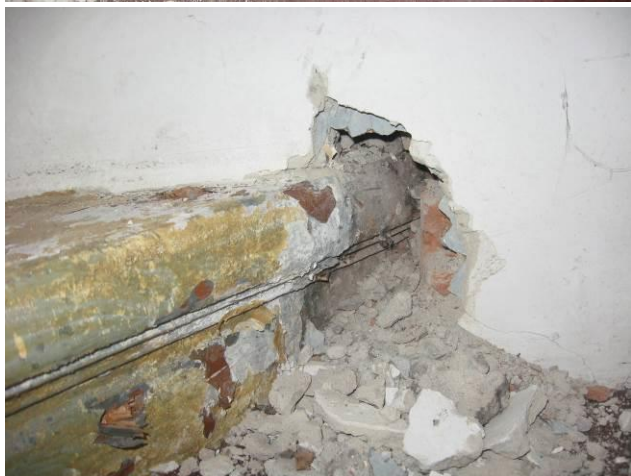
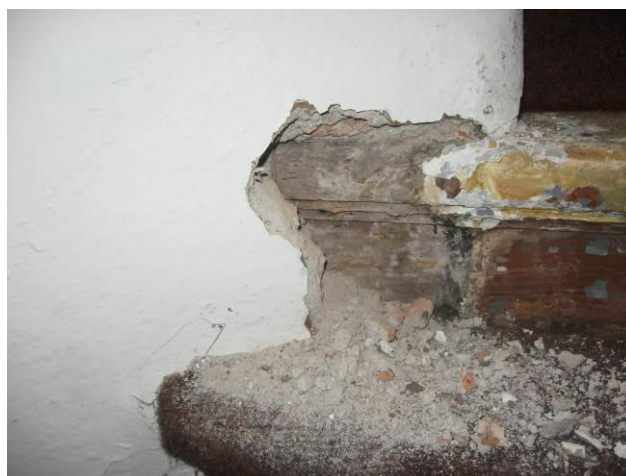
Dřevěné a betonové schodiště z 1.NP do 2.NP

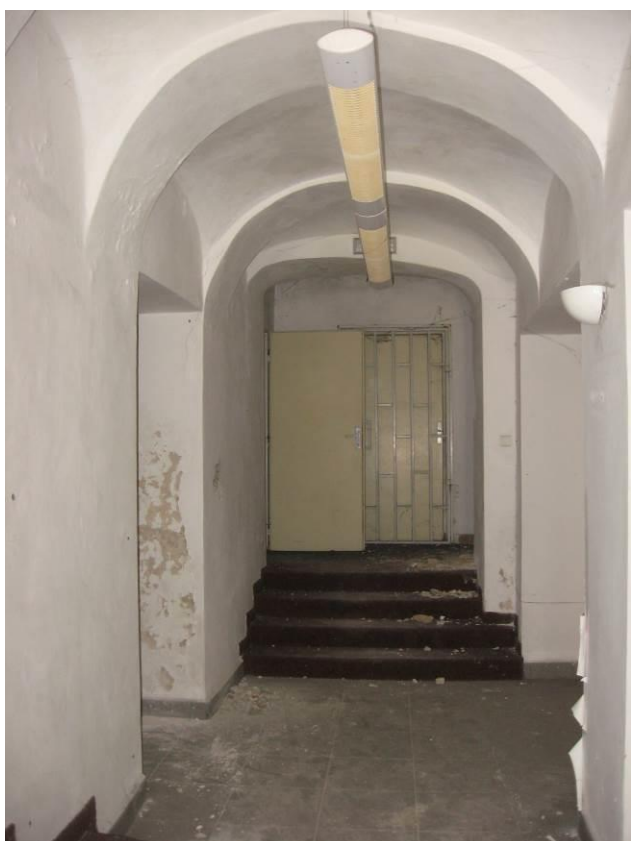
Betonové schodiště zadní části objektu.

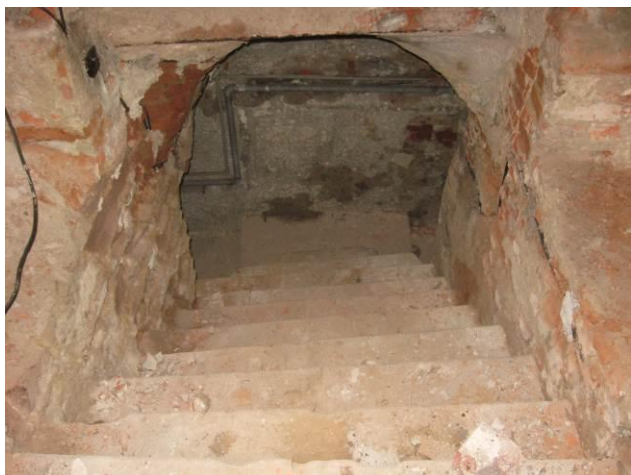
Cihelné a betonové schodiště z 1.NP do 1.PP - suterénu.

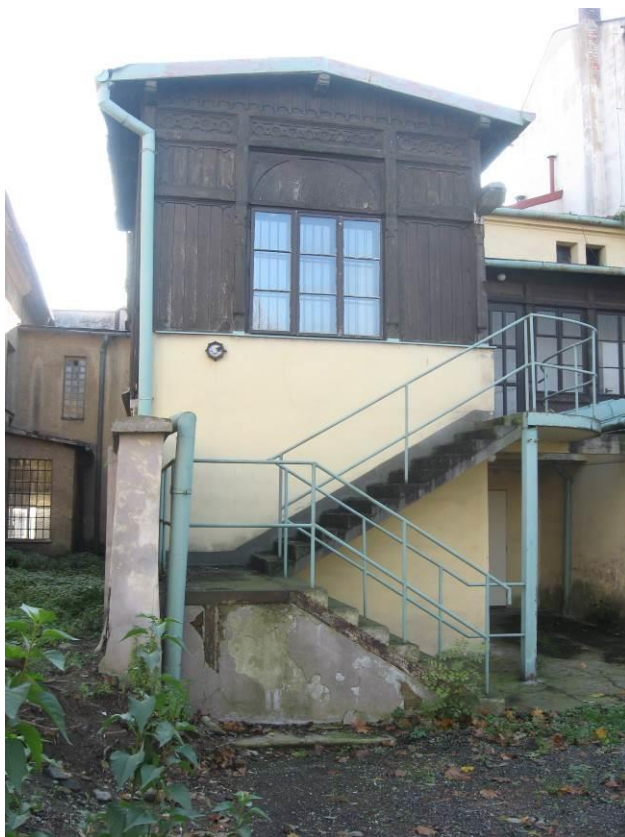
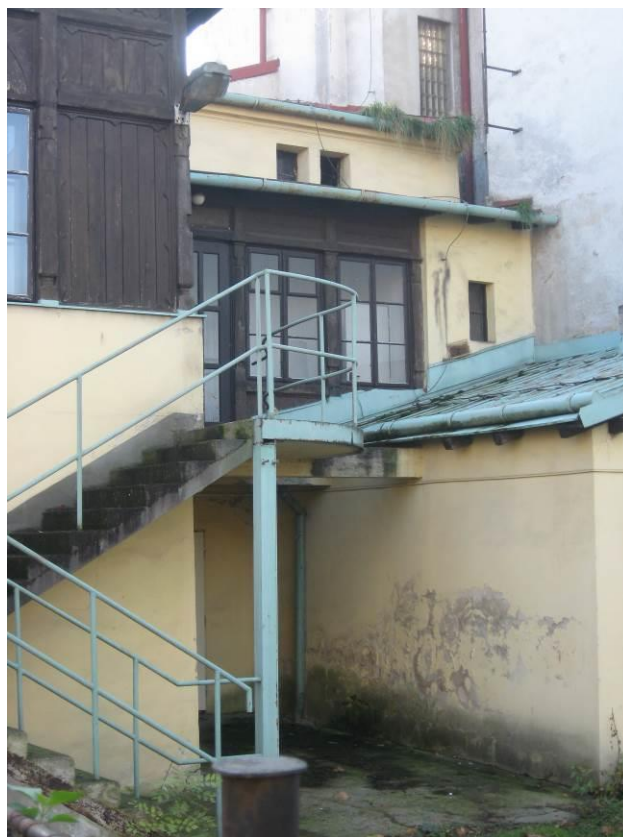
Venkovní přístupové schodiště ze zadní strany na terasu přístavby v 2.NP.
