# SLEZSKÁ ORNITOLOGICKÁ SPOLEČNOST

V Ostravě dne 10. května 2021

## **Ornitologický posudek budovy č. p. 2379, ul. Žižkova v Karviné-Mizerově**

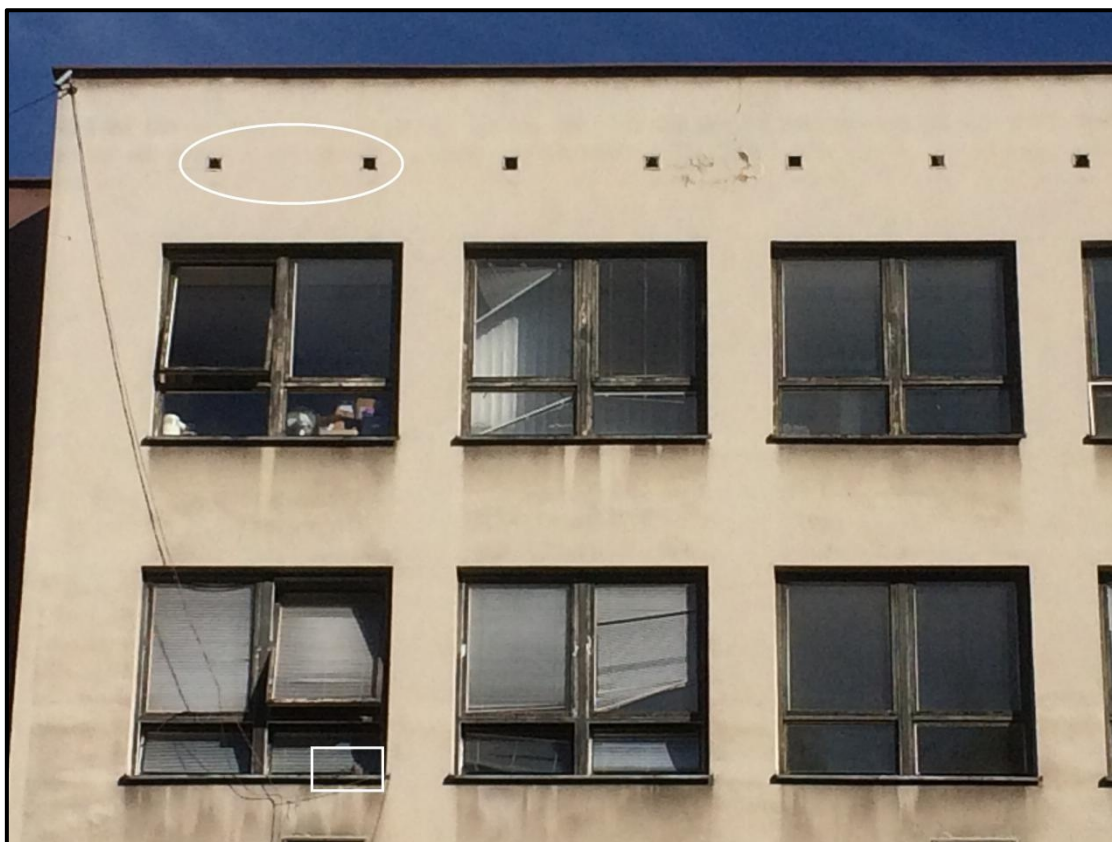
- Ve velkých podstřešních ventilačních otvorech čtvercového profilu s chybějícími mřížkami na JV straně komplexu bylo prokázáno hnízdění jednoho páru poštolky obecné (*Falco tinnunculus*), který využíval k přiletu a odletu na hnízdiště dva sousední otvory (obr. 1), a jednoho páru sýkory koňadry (*Parus major*); hnízdní výskyt kavky obecné zaznamenán nebyl (viz domněnka v Posudku).

- Při obou kontrolách byl na několika parapetech komplexu pozorován výskyt holuba hřivnáče (*Columba palumbus*), který si při 2. kontrole již na jednom z nich stavěl hnízdo (to bylo v průběhu kontroly shozeno osobou přítomnou v kanceláři).

Obr. 1: Hnízdiště poštolky obecné někde v dutině za podstřešními ventilačními otvory (elipsa) a základ hnízda holuba hřivnáče s dospělým jedincem (obdélník) na JV straně komplexu

● Vzhledem k hnízdění poštolky obecné je ideální termín zahájení stavebních prací (výstavby lešení) na JV straně komplexu nejdříve v srpnu 2021 (zahájení stavebních prací je plánováno v červenci/srpnu 2021 P. Lyčka in litt.).

● V případě plánovaného zahájení výstavby lešení v období duben–červenec 2022 instalovat na všechny podstřešní ventilační otvory s porušenými či chybějící mřížkami jednosměrné uzávěry (např. perlínkové závěsy) přichycené na fasádu jen v horní části, a to v druhé polovině března 2022.

● Neprodleně po výstavbě lešení na kterékoliv straně komplexu v kteroukoliv roční dobu zkontroluje prokázaná a potenciální stanoviště ptáků a netopýrů zástupce Slezské ornitologické společnosti (ekologický dozor), který případně stanoví bezkonfliktní postup stavebních prací a rozsah kompenzačních opatření (např. 3 ks budky typu 1W1 pro netopýry; viz [www.zelenadomacnost.com/p/budka-pro-netopyry-1w1](http://www.zelenadomacnost.com/p/budka-pro-netopyry-1w1)).
