# SLEZSKÁ ORNITOLOGICKÁ SPOLEČNOST

V Ostravě dne 30. července 2021

## **Ornitologický posudek domů na ulici nám. Ondry Foltýna č. p. 165 a 200 v Karviné – Starém Městě**

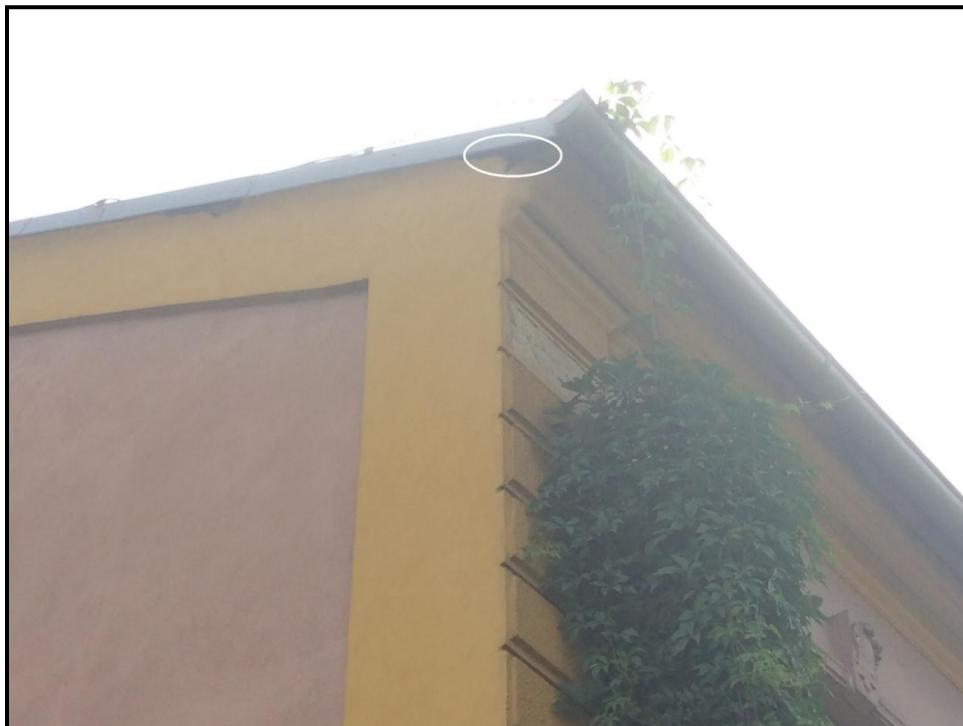
- Na půdě a v interiéru č. p. 165 bylo nalezeno značné množství trusu a několik neaktivních hnízd holuba domácího (*Columba livia f. domestica*).
- Z dutiny atikové římsy na SV rohu č. p. 200 bylo pozorováno vylétnutí vrabce (*Passer* sp.) (obr. 1).
- Interiér obou domů je přístupný přes dutiny na atikových římsách, ventilační otvory bez mřížek a otevřená či rozbitá okna (obr. 2). Oba domy tak představují potenciální stanoviště pro některé druhy pěvců (*Passeriformes*).
- Na fasádě č. p. 200 roste popínavá rostlina (obr. 1); v blízkosti obou domů se nacházejí také vzrostlé dřeviny. Popínavé rostliny a husté porosty dřevin rovněž představují potenciální stanoviště zejména pro některé druhy pěvců.

Obr. 1: Dutina na atikové římse (elipsa) s místem výskytu vrabce a horní část popínavé rostliny (potenciální stanoviště pěvců) u SV rohu domu č. p. 200

- **Ideální termín zahájení demolice domů je v období září–březen. V případě plánovaného zahájení demoličních prací v období duben–srpen zkontroluje aktuální stav hnízdění ptáků před zahájením prací zástupce Slezské ornitologické společnosti (ekologický dozor), který případně stanoví bezkonfliktní postup stavebních prací.**

- **Odstranění popínavých rostlin a vykácení či ořez přiléhajících dřevin provést v období září–březen, mimo toto období jen po předchozí kontrole provedené zástupcem Slezské ornitologické společnosti (ekologickým dozorem).**

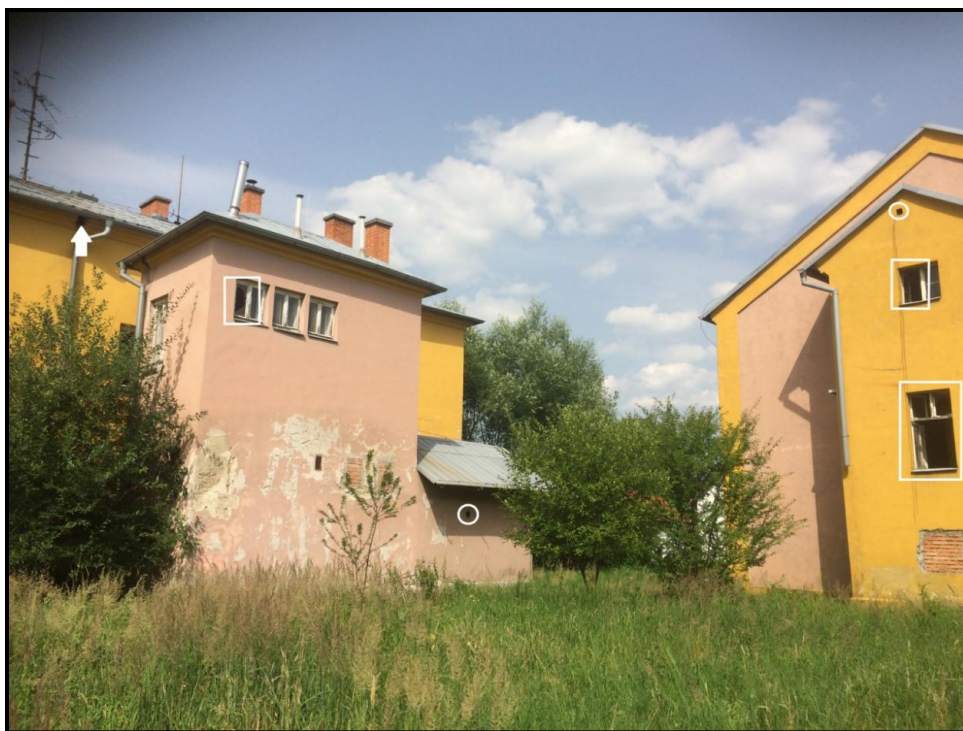
Obr. 2: Příklad potenciálních přístupových míst pro ptáky do interiéru domů – dutina na atikové římse (šipka), ventilační otvory bez mřížek (elipsy) a otevřená či rozbitá okna (obdélníky)
