Biologický průzkum k plánovanému projektu “Revitalizace toku a oblasti Lesopark Dubina”

Předběžné stanovisko

ZO ČSOP Cieszynianka

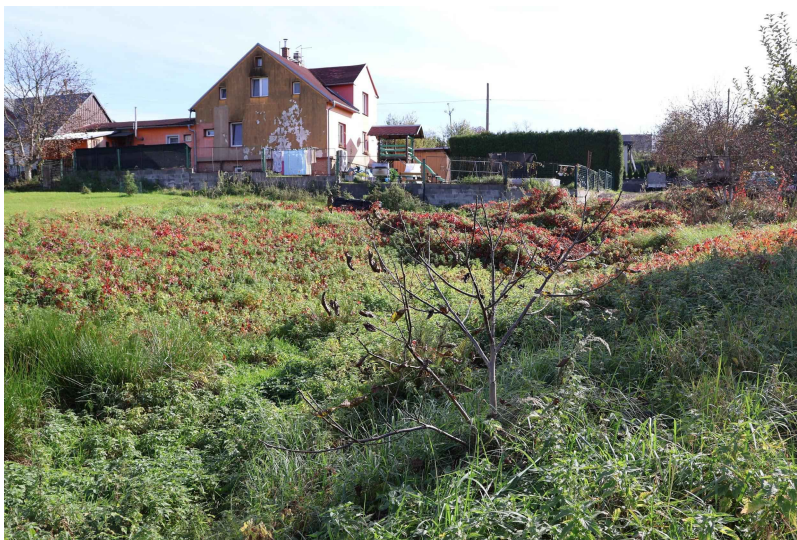
Na ploše se vyskytuje biotop X7A Ruderální bylinná vegetace mimo sídla, ochránářsky významné porosty. Jedná se o silně eutrofizovaný pramenný mokřad. Ve vegetaci dominují chrastice rákosovitá (*Phalaris arundinacea*), ostřice (*Carex* spp.) a sítina rozkladitá (*Juncus effusus*). Velkou část plochy pokrývá také invazní loubinec popínavý (*Parthenocissus inserta*) a expanzivně se šířící orobinec širokolistý (*Typha latifolia*), oba druhy by bylo vhodné při realizaci revitalizačních opatření odstranit.

Obrázek č.6: Vegetace na lokalitě V Polích.

- Na všech lokalitách silně doporučujeme eliminaci vyskytujících se expanzivních a invazních rostlin. Na lokalitě V Polích se jedná především o invazní loubinec popínavý (*Parthenocissus inserta*) a expanzivní orobinec (*Typha latifolia*). Na lokalitě Květná se vyskytuje velké množství expanzivních nitrofytů jako je třtina křovištní (*Calamagrostis epigejos*), chrastice rákosovitá (*Phalaris arundinacea*) a kopřiva dvoudomá (*Urtica dioica*). Doporučujeme zde zavést

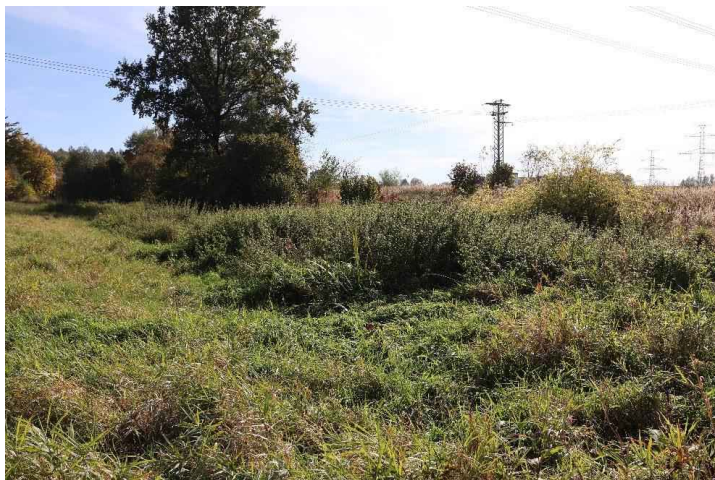
Na ploše se vyskytuje biotop X7A Ruderální bylinná vegetace mimo sídla, ochránářsky významné porosty. Jedná se o silně eutrofizované břehové porosty drobného potoka. Dominují zde expanzivní druhy třtina křovištní (*Calamagrostis epigejos*), chrastice rákosovitá (*Phalaris arundinacea*) a kopřiva dvoudomá (*Urtica dioica*). Po realizaci revitalizačních opatření by bylo

Obrázek č.7: Vegetace v korytě toku na lokalitě Květná.

vhodné zavést pravidelnou seč s odklizením biomasy za účelem potlačení těchto expanzivních druhů.

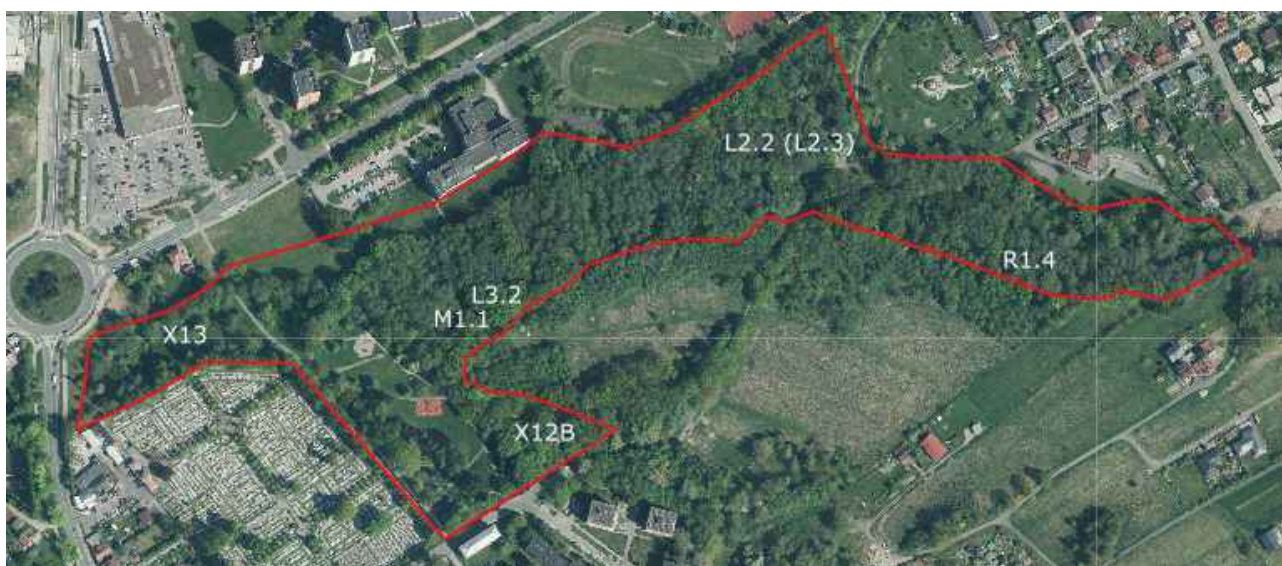
Obrázek č.8: Přehledová mapa biotopů zjištěných na lokalitě Lesopark Dubina (biotop L2.2 pokrývá většinu plochy).

Pro vizualizaci zjištěných biotopů viz. obrázek č.8. Vegetace podél levostranného přítoku v nejjižnější části lesoparku je charakterizována zapojeným porostem převážně náletových stromů a keřů zastoupenými druhy jasan ztepilý (*Fraxinus excelsior*), javor mléč (*Acer platanoides*), svída krvavá (*Cornus sanguinea*) a líska obecná (*Corylus avellana*). Jedná se o biotop X12B Nálety pionýrských dřevin, ostatní porosty. V podrostu se prosazují ruderalní a nitrofilní druhy. Přimo na břehu potoka roste invazní křídlatka japonská (*Reynoutria japonica*), kterou by bylo vhodné při revitalizaci eliminovat. Při jejím zachování hrozí, že se bude dále šířit, a to především na nově disturbované plochy.

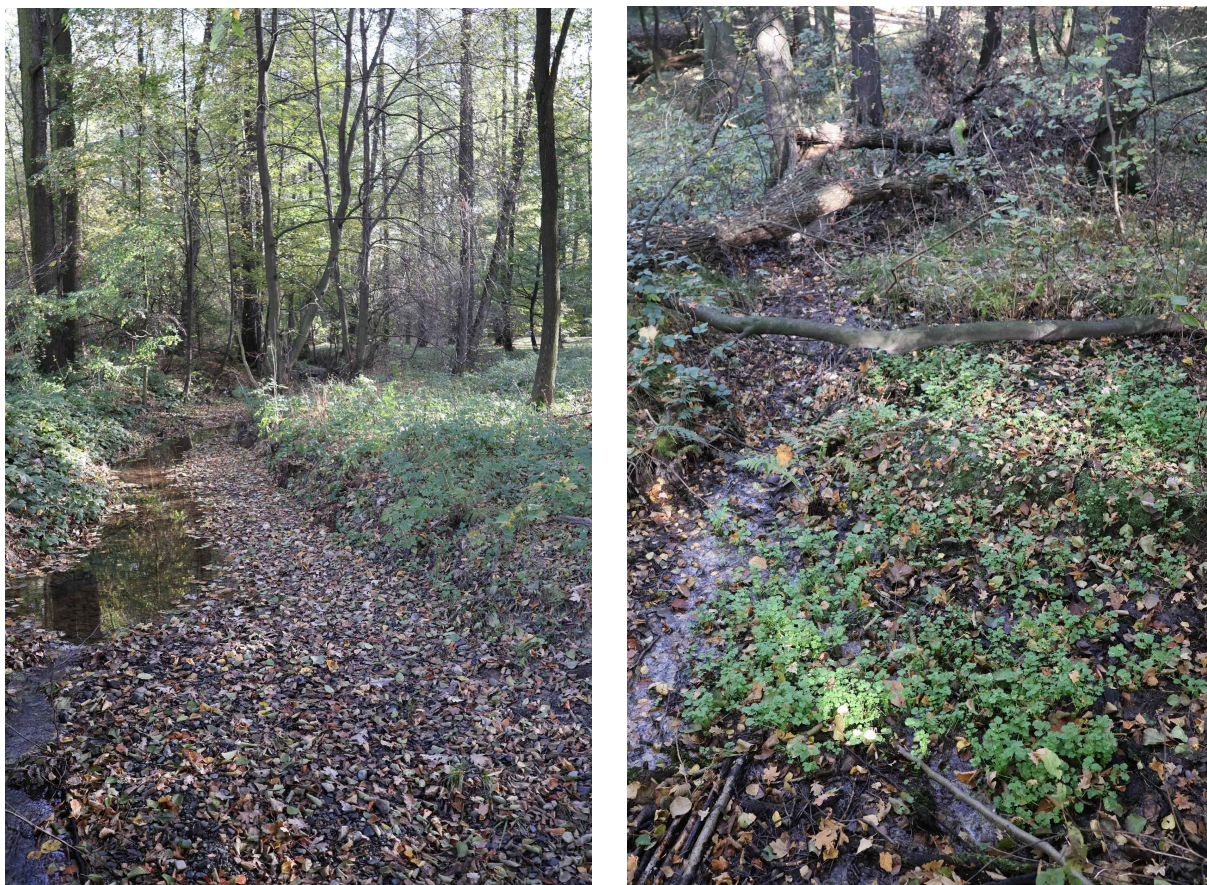
Obrázek č.10 a 11: příklady vegetace lužního lesa v centrální části Lesoparku Dubina.

Hlavní část lesoparku je fragmentem lužního lesa s dominantní olší lepkavou (*Alnus glutinosa*), ke které se v různém poměru přidávají dřeviny, jako je například javor klen (*Acer pseudoplatanus*), javor mlč (*A. platanoides*), jasan ztepilý (*Fraxinus excelsior*), střemcha obecná (*Prunus padus*), dub letní (*Quercus robur*), v sušších částech je dále zastoupena lípa srdčitá (*Tilia cordata*) nebo habr obecný (*Carpinus betulus*). Porost je věkově rozrůzněný, místy je vyvinuto keřové patro s druhy brslen evropský (*Euonymus europaea*), líska obecná (*Corylus avellana*) a bez černý (*Sambucus nigra*). V podrostu jsou zastoupeny nitrofilnější byliny typické pro lužní lesy – čistec lesní (*Stachys sylvatica*), kuklík městský (*Geum urbanum*), ostřice třeslicovitá (*Carex brizoides*) nebo popenec obecný (*Glechoma hederacea*). Ze vzácnějších druhů se zde hojně vyskytuje přeslička největší (*Equisetum telmateia*) zapsaná na červeném seznamu jako druh vyžadující další pozornost (C4a) a ostřice zelenoklasá (*Carex agastachys*). Tyto druhy svědčí o výskytu bazičtějších substrátů. Z nepůvodních druhů zde rostou dub červený (*Quercus rubra*) a střemcha pozdní (*Prunus serotina*), což jsou invazní dřeviny s velkým potenciálem dalšího šíření a měly by být při probírkách odstraněny.

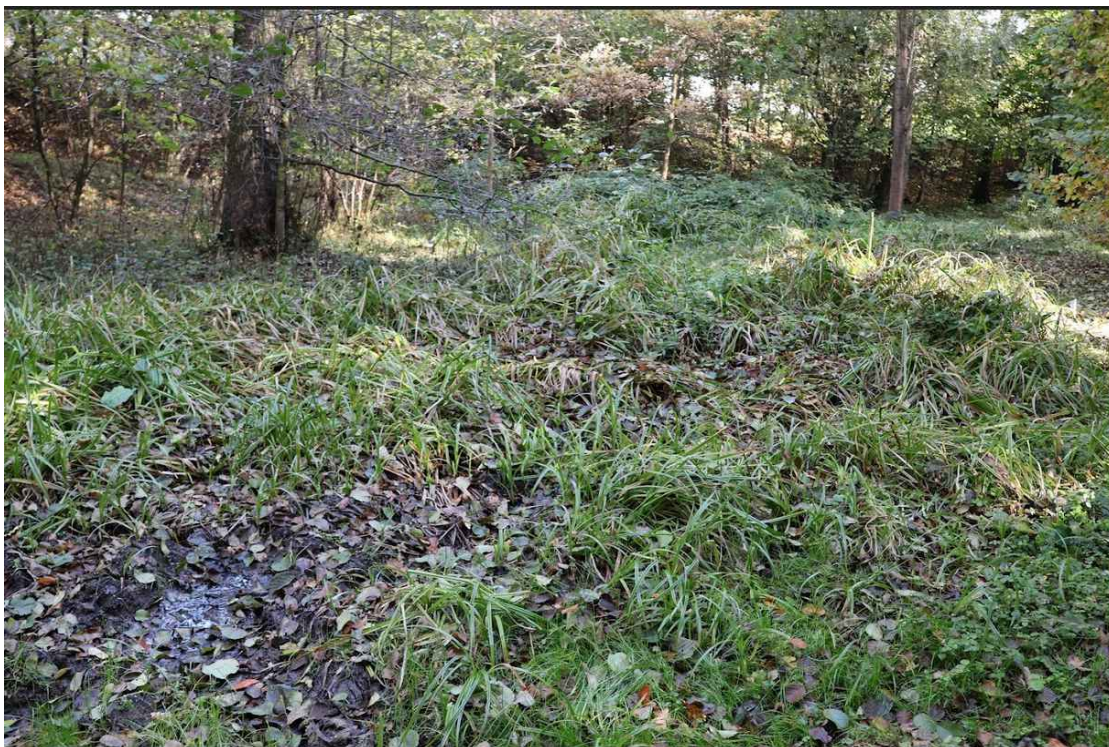
Obrázek č.12: Prameniště v jihovýchodní části lesoparku s porostem skřipiny lesní (*Scirpus sylvaticus*).

Jsou zde zmapovány dva lesní přírodní biotopy – L2.2 Údolní jasanovo-olšové luhy a minoritně L3.2 (Polonské dubohabřiny). V sušších místech podél toku je možné pozorovat přechody k porostům lípy a habru a bylo by je tak možné mapovat jako biotop L2.3. Tvrdé luhy nížinných řek (aktualizace Natura 2000, AOPK ČR, <https://portal.nature.cz/biotopy>), který je zařazen v kategorii zranitelné (VU) do Červeného seznamu biotopů České republiky (Chytrý et al. 2020). Oba typy lesa mají své vegetační optimum v jarních měsících a průzkum by zde měl pokračovat na jaře příštího roku. V segmentu lesa se maloplošně vyskytuje také nemapovaný biotop R1.4 Lesní prameniště bez tvorby pěnvců. Nachází se ve východní. Jedná se o několik drobných pramenišť na sesuvném svahu na levém břehu potoka. K vidění jsou zde například druhy papratka samičí (*Athyrium filix-femina*), řeřišnice hořká (*Cardamine amara*) a skřípina lesní (*Scirpus sylvaticus*).

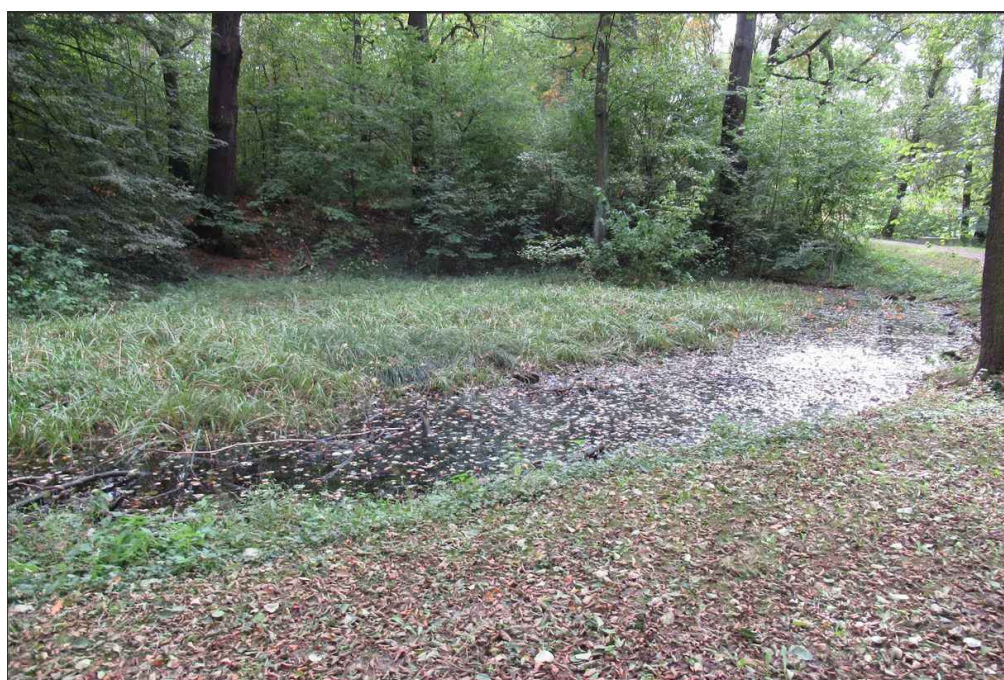
Z velké části zazemněnou tůň č.1 by bylo možné mapovat jako biotop V1G Makrofytní vegetace přirozeně eutrofních a mezotrofních stojatých vod, porosty bez ochranné významných vodních makrofytů. Z vodních makrofyt roste na hladině pouze okřehek menší (*Lemna minor*). Břehy a zazemněné partie porůstá vzácnější přeslička největší (*Equisetum telmateia*), a dále kosatec žlutý (*Iris pseudacorus*) a tužebník jilmový (*Filipendula ulmaria*), především na severním konci tůně. Převládá však expanzivně se šířící nitrofilní skřípina lesní (*Scirpus sylvaticus*). V datech z aktualizace mapování biotopů je segment mozaikou V1G a M1.1 zakreslen patrně špatně. Okolí a litorál zmíněné tůně lze mapovat jako kvůli zástině velmi degradovaný typ biotopu M1.1 Rákosiny eutrofních stojatých vod. Zájmový tok by byl pravděpodobně mapován jako biotop X14 Vodní toky a nádrže bez ochranné významné vegetace.

Obrázek č.14: Vegetace v tůni č.1 v rámci Lesoparku Dubina.

- Při obnově existujících tůň (tůň 1) je třeba řídit se zásadami Standardu péče o přírodu a krajinu AOPK ČR, "B02 001: 2014, Vytváření a obnova tůní". V rámci odbahnění tůní je třeba ponechat alespoň pětinu plochy bez zásahu, aby nedošlo k přílišnému narušení existujícího habitatu a populací obojživelníků a bezobratlých. Doporučujeme ponechat bez zásahu severní část tůně, vzhledem k tomu, že na severním konci se nachází porosty ohrožené přesličky největší, a dále pak kosatce žlutého a tužebníku jilmového. V rámci modelování tůní by mělo alespoň 50 % plochy dosahovat hloubky pouze do 50 cm. Tyto mělčiny představují litorální pásmo, které je nejzásadnější pro diverzitu vodních bezobratlých. Vysychání tůně na velkém procentu plochy, ani úplné vyschnutí tůně např. jednou za několik let není na škodu. Po detailním zvážení vodního režimu je možné diskutovat o úpravách morfologie tůně pro účely závěrečné zprávy.

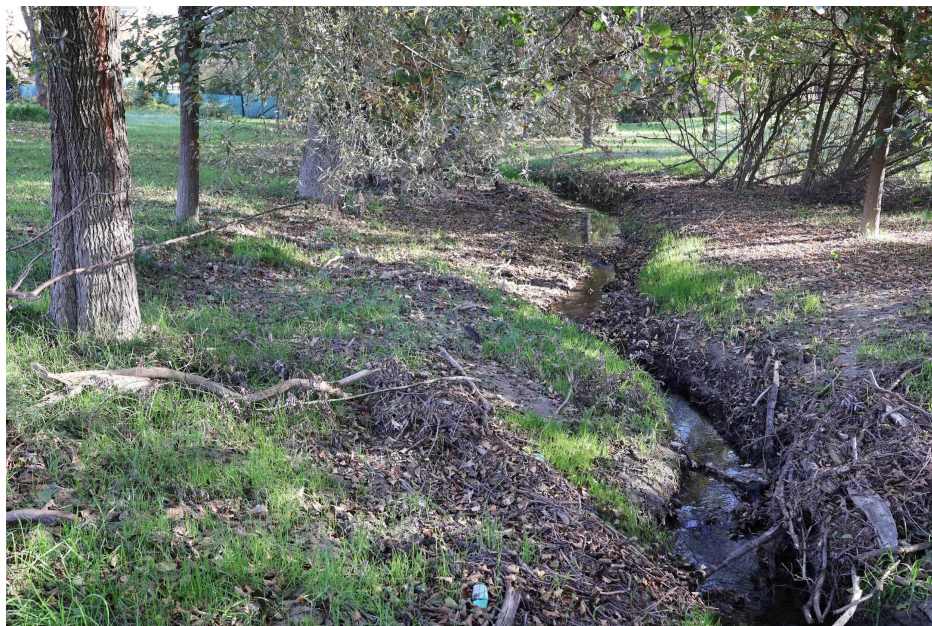
Obrázek č.15: Příklad vegetace ve spodní části lesoparku mimo zalesněnou plochu.

V nejspodnějším úseku je dřevinná vegetace velmi rozptýlená, parkovitá, v podrostu převládá sečený trávník, přičemž většina dřevin lemuje potok. Biotop by se dal řadit k typu X13 Nelesní stromové výsadby mimo sídla. Převažujícími dřevinami jsou zde olše lepkavá (*Alnus glutinosa*), javor klen (*Acer pseudoplatanus*), javor mlč (*A. platanoides*), střemcha obecná (*Prunus padus*), dub letní (*Quercus robur*) a vrba bílá (*Salix alba*) nebo její kříženci. Ze zajímavějších bylin v úseku roste ostřice zelenoklasá (*Carex agastachys*).

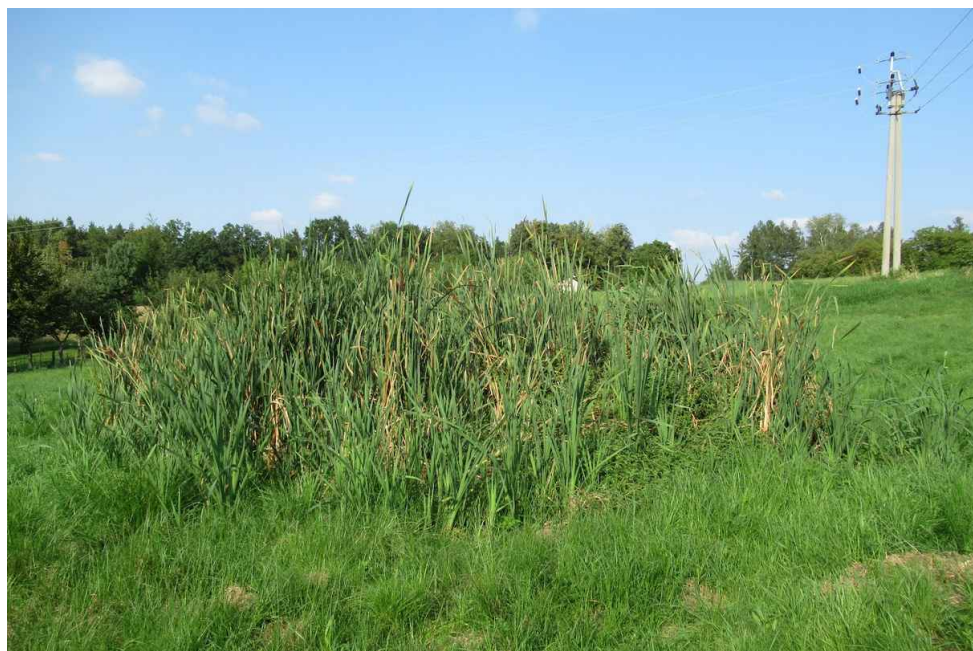
Ve střední-spodní části louky se nachází mokřadní oblast zarostlá orobincem (obrázek č.16), ve které byla naměřena hodnota vodivosti 872 $\mu\text{S}/\text{cm}$, indikující znečištění rozpuštěnými látkami, a téměř nulový obsah kyslíku (tabulka č.1). Dochází zde k anaerobnímu rozkladu přítomného organického sedimentu, což se projevuje při narušení substrátu uvolňováním sulfanu. Naměřené parametry a celkový charakter mokřadu nasvědčují tomu, že zde prosakují odpadní vody, a to buď z trativodů okolních domů nebo z kanalizace.

Obrázek č.16: Znečištěný mokřad zarostlý orobincem (*Typha latifolia*) na lokalitě V Polích.

Problémem u tohoto typu znečištění je, že zaústíje do vysychavého toku, odpadní vody jsou tak v době sucha hlavním zdrojem vody na lokalitě. Při budování retenčních tůní je třeba počítat s akumulací organických látek a živin a v jejím důsledku se zarůstáním expanzivními nitrofyty (např. kopřiva, rákos, orobíneć) a anareobním bakteriálním rozkladem substrátu ve vodě. Takový vodní biotop je poté osídlen pouze odolnými druhy vodních bezobratlých, a nepodporuje vysokou biodiverzitu. Pokud by se jednalo o víceméně bodové vyústění znečišťujících látek o malé koncentraci, živiny se nejvýrazněji tzv. realizují v prvním místě, kde přitečou. Toto místo pak může fungovat jako samovolná čistírna, zlepšující čistotu navazujícího toku. Není to však ideální stav, vhodnější by samozřejmě bylo zdroj znečištění eliminovat. Další měření ukáží, zda je toto znečištění srovnatelné i v jiných obdobích roku. Na lokalitě je každopádně nutné zavést pravidelné sečení vegetace s následným odvozem biomasy (tzn. mulčování je zcela nevhodné), což sníží množství akumulovaných živin.

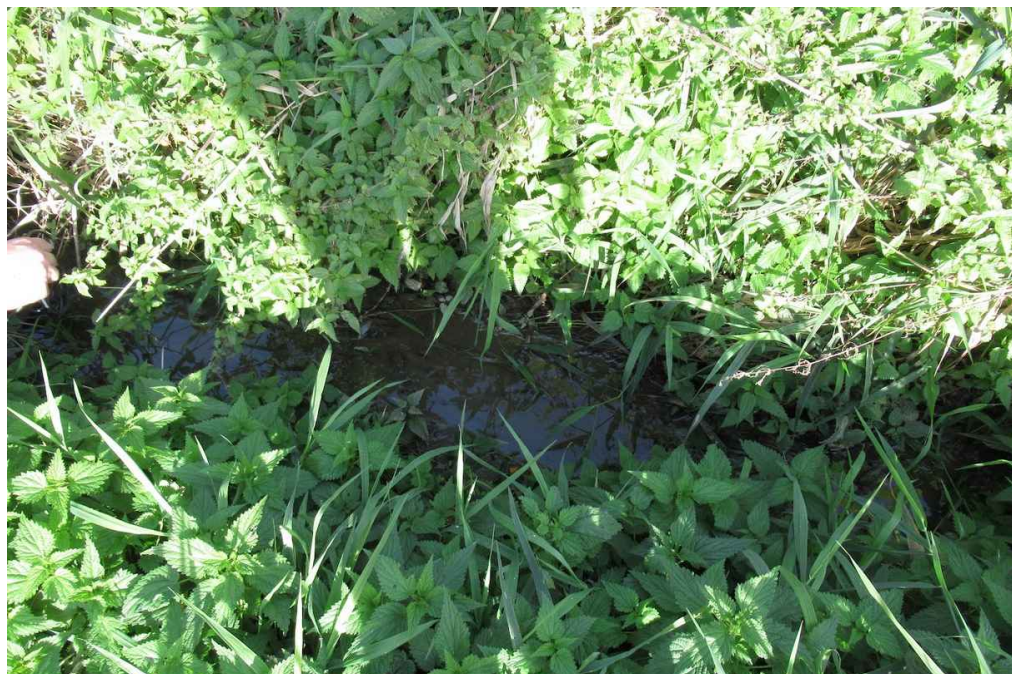
Ve střední části stružky byla naměřena vodivost 675 $\mu\text{S}/\text{cm}$ (tabulka č.1), indikující střední zatížení rozpuštěnými látkami. Tato hodnota je vzhledem k poloze úseku a zarůstání nitrofilní vegetací překvapivě nízká, je možné, že se bude výrazně sezónně měnit (např. se zemědělskou činností). V úseku byla naměřena nízká koncentrace kyslíku (4.39 mg/L, saturace 40 %), což je důsledkem velmi pomalého proudění vody a rozkladných procesů. V případě stálého vstupu znečišťujících látek je nutné počítat se stejnými problémy s kvalitou vody jako u lokality V Polích. I zde je nutné pravidelné sečení vegetace s odvozem biomasy, které sníží množství hromadících se živin.

Obrázek č.17: Detail toku na lokalitě Květná.

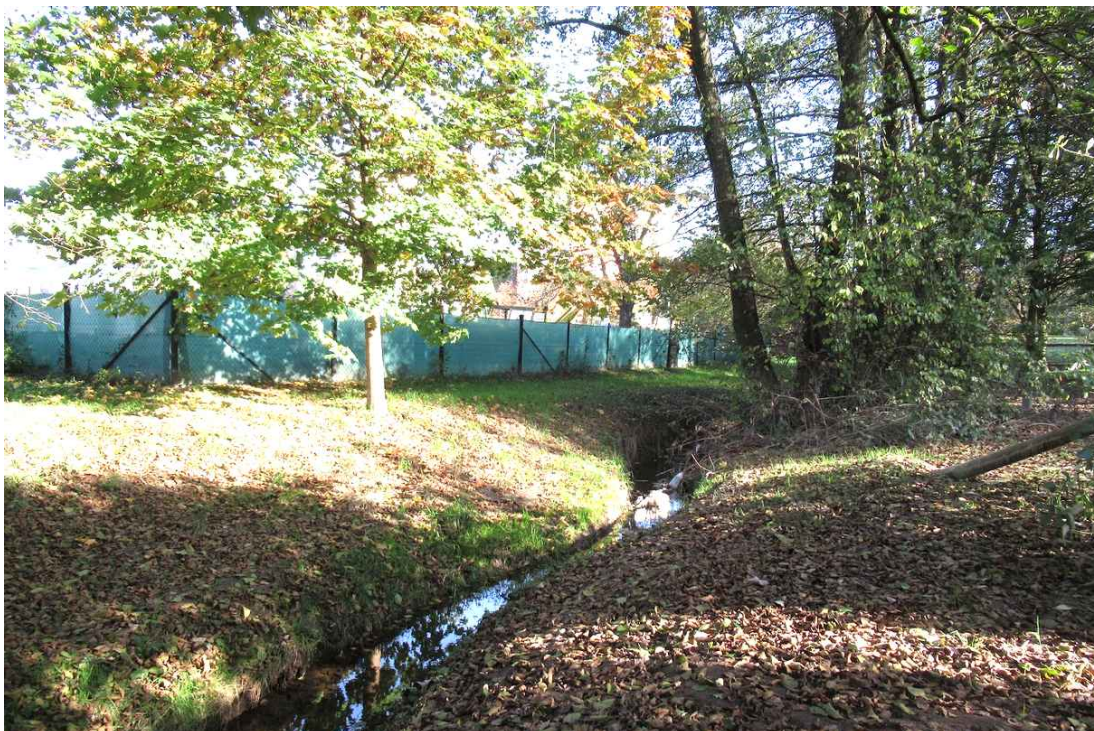
Úsek **Dubina A** se nachází v řídkém parkovém porostu ve spodní části lokality. Začíná cca 30 m nad místem, kde tok ústí do zatrubnění a zahrnuje přibližně 140 m proti proudu. Tvar údolí je zde široký a asymetrický. Údolí je parkovitého charakteru s roztroušenou zástavbou. Trasa toku má zákrutový charakter s šířkou koryta od 1–4 m a šířkou hladiny 0.3–0.7 m. Variabilita hloubek je v délce úseku přirozeně nízká. Na 60 % podélného profilu je zahlobení koryta pouze do 1 m, na zbylých 40 % dosahuje od 1–2 m. Dnový substrát je ve většině tvořen především pískem (cca 50 %), dále pak štěrkem (cca 30 %) a bahnem (15 %), kameny a fragmenty betonu tvořily do 5 % dnového substrátu. Dno nejeví v délce úseku známky úprav (s výjimkou mostu, který úsek protíná a zmíněných betonových fragmentů). Mrtvé dřevo se nachází na cca 30 % délky úseku, přičemž k odstraňování dochází spíše sporadicky. Na cca 20 % délky úseku se nacházejí tůň (vzniklé zejména přehrazením koryta větvemi a hrubým organickým materiálem), na 5 % byly pozorovány štěrkové lavice. Peřeje se v úseku vyskytují minimálně (pod 5 % délky). Proudění je v 75 % délky klouzavého charakteru, z 20 % má charakter tůní a na přibližně 5 % se tvoří slapové proudění. Koryto je podélně průchozí. Břehová vegetace je představována ve velké většině koseným trávníkem v kombinaci s linií stromů lemující celý úsek. Břeh v délce úseku nejeví očividné známky úprav. Na obou březích se nachází četné břehové nátrže. Rozsáhlé břehové nátrže (nad 5 m délky) jsou patrné na cca 50 % toku. Na 20 % délky úseku se nacházejí drobné fluvialní akumulace. Hydromorfologický index úseku Dubina A byl na základě získaných údajů stanoven na 2.175 (slabě modifikovaný). Úsek má spíše přirozený charakter, místy nepřímo ovlivněný hydrologickým režimem. Koryto má místy přirozeně větší hloubku, na značné části však dochází k nepříznivému zahlobování z důvodu vysokých průtoků při vysokých srážkových úhrnech a tvorbě břehových nátrží o výšce 0.5–1.2 m.

Obrázek č.18: Příklad úseku Dubina A se zákrutovou trasou koryta. V zadní části je patrné zahloubení s nátrží, vzniklou v důsledku eroze břehů.

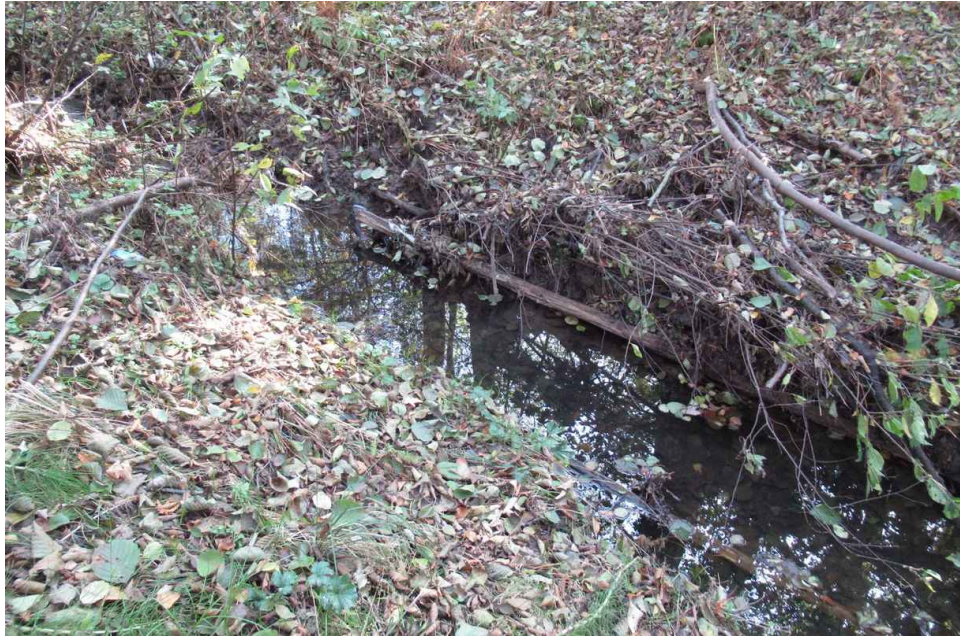
omezen opevněním. Drobné břehové nátrže do 5 m délky a drobné fluvialní akumulace se vyskytují pouze minoritně (obě kategorie 10 % délky úseku). Hydromorfologický index úseku Dubina B byl stanoven na 2.6875 (středně modifikovaný). Úsek je negativně ovlivněný zpevněním břehu pomocí dřevní kulatiny a ojediněle i pomocí kamenných záhozů, což má za následek jeho nepřirozené napřímení a zahloubení.

Obrázek č.19: příklad úseku Dubina B s patrným napřímením koryta pomocí opevnění dřevěnou kulatinou.

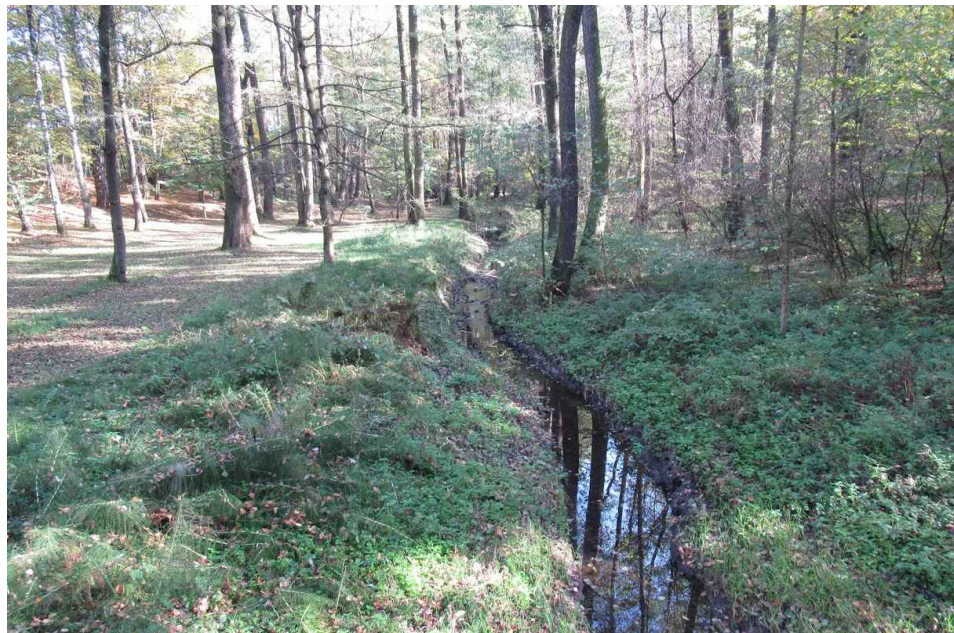
Obrázek č.20: napřímená trasa toku v úseku Dubina B.

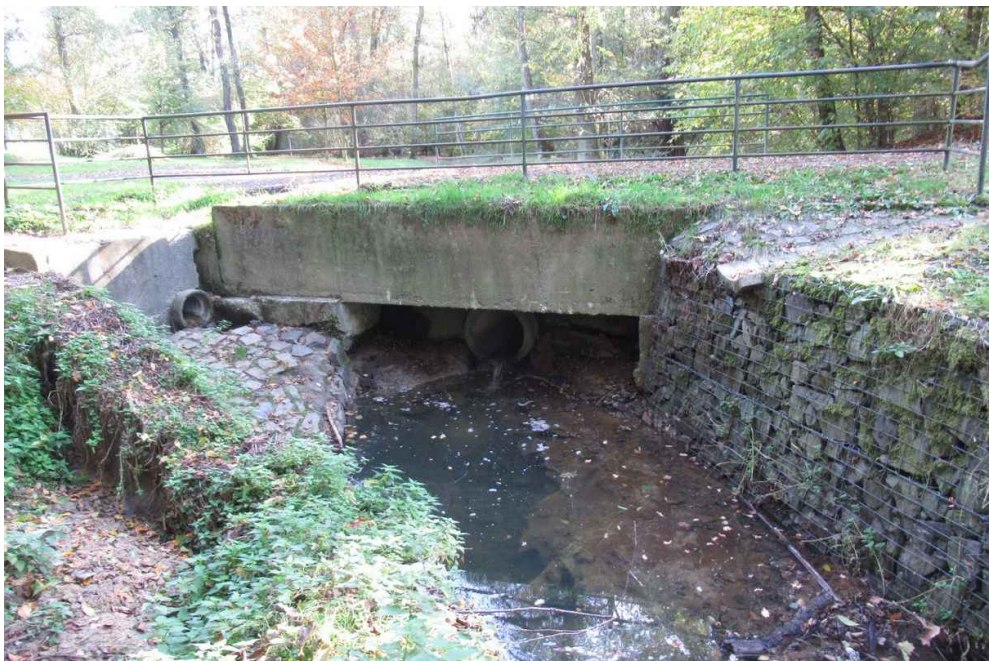
Úsek **Dubina C** zahrnuje cca 100 m délky toku v místech s největšími umělými úpravami toku, včetně propustku oddělujícího úseky č.4 a č.5 v souhrnné technické zprávě. Tvar údolí je zde plochý, je tvořeno převážně lesoparkem, nachází se zde však i roztroušená zástavba. Trasa toku je viditelně uměle napřímená. Šířka koryta se pohybuje od 1–4 m, šířka hladiny od 0.5 m–1.5 m. Na 80 % délky úseku je tok uměle zahlouben o 1–2 m, na zbylých 20 % dosahuje zahloubení až ke 4 m (především v nejspodnější části). Variabilita hloubek v příčném profilu je z cca 70 % uměle nízká z důvodu úpravy koryta. Dnový substrát je tvořen primárně štěrkem (20 %) a pískem (20 %) a dále kameny (20 %), cca 40 % délky úseku je tvořeno umělým substrátem. Na 35 % délky je dno zpevněno kamennou dlažbou, cca 5 % je uzavřeno do propustku. Mrtvé dřevo se v toku vyskytuje ojediněle do 5 % délky úseku. Struktury dna byly pozorovány pouze na 20 % toku (10 % tůň, po 5 % drobné lavice a peřeje). Proudění má ze 75 % charakter klouzavého proudu, minoritně charakter tůň (10 %), v místě vyústění propustku se nachází umělý "vodopád", přičemž voda zde při vyšších srážkových úhrnech vymílá dno a zvětšuje jeho zahloubení. Propustek představuje zásadní bariéru pro podélnou průchodnost koryta. Na cca 35 % délky úseku jsou oba břehy opevněny kamennou dlažbou. Pod propustkem, na cca 10 % délky jsou břehy opevněny gabiony. V důsledku zářijových povodní došlo na pravém břehu k podemletí gabionového opevnění k jeho sesunutí do koryta a částečnému rozpadu (obrázek č. 21, 22). Těsně nad umělým korytem se nachází odlehčovací komora vodovodu a v jejím sousedství vyústění trativodu z okolních budov (obrázek č. 24). Ve spodní části pod propustkem je břehová vegetace charakterizována hustým mlázím, které zvyšuje zastínění toku, v horní části se střídá sečený travník a přirozenější lesní vegetace. Ve spodní části úseku se nachází rozsáhlé břehové nátrže (cca 30 % úseku) vzniklé v důsledku zahlubování koryta. Drobné fluvialní akumulace se nachází ojediněle do 5 % délky úseku. Na cca 50 % úseku je boční pohyb koryta silně omezen v důsledku umělých úprav. Hydromorfologický index úseku Dubina C byl stanoven na 3.825 (značně modifikovaný). Morfologický stav úseku C je silně nevyhovující v důsledku opevnění koryta pomocí kamenné dlažby, gabionů a především v důsledku rozdělení toku pomocí zcela nevhodného propustku, který díky mírnému sklonu značně přispívá vymílání substrátu pod jeho vyústěním. Silně negativně je ovlivněn také dno potoka, které je na části úseku nahrazeno umělou dlažbou. Ve spodní části úseku se umělé úpravy nenachází, dochází zde však ke značnému zahlubování. Dá se usuzovat, že umělé úpravy nad spodní částí úseku k tomuto jevu negativně přispívají.

Obrázek č.21: Propustek uprostřed úseku Dubina C. Na obrázku je patrné i zhroucení gabionové stěny (vlevo).

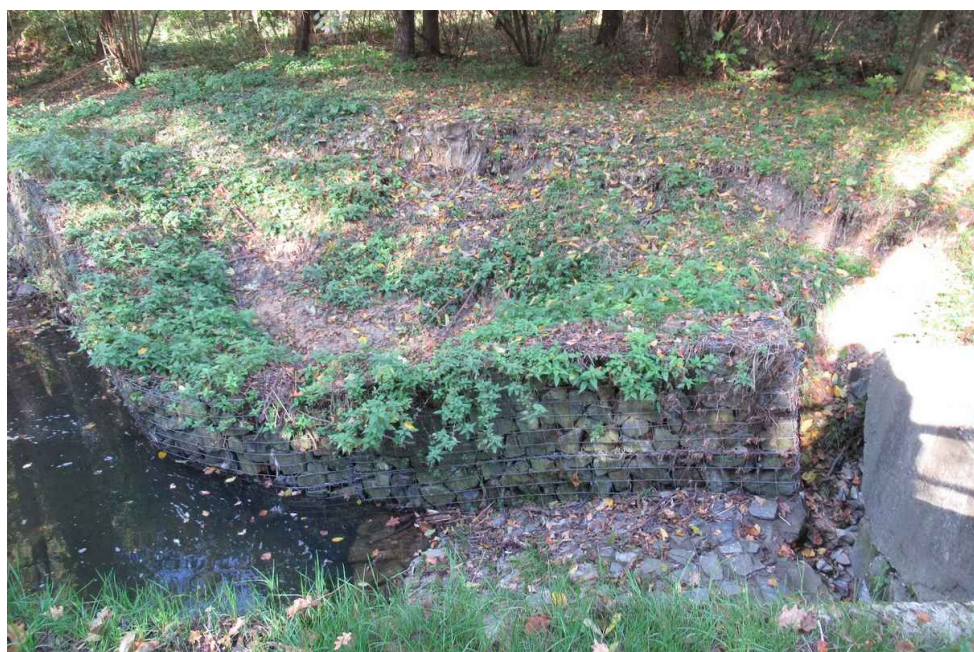
Obrázek č.22: Zhroucená gabionová stěna v úseku Dubina C.

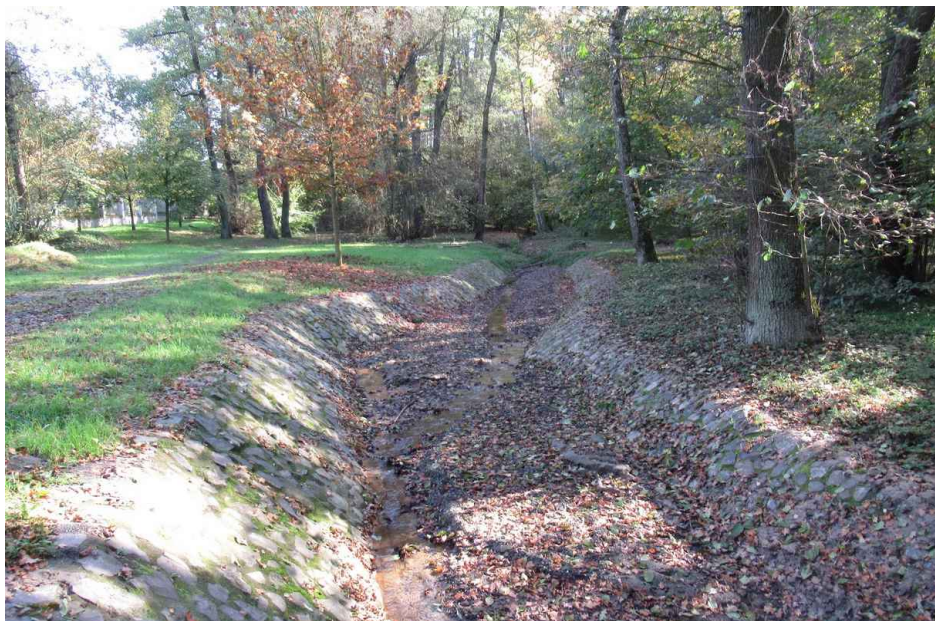
Obrázek č.23: Umělá úprava koryta toku v úseku Dubina C.

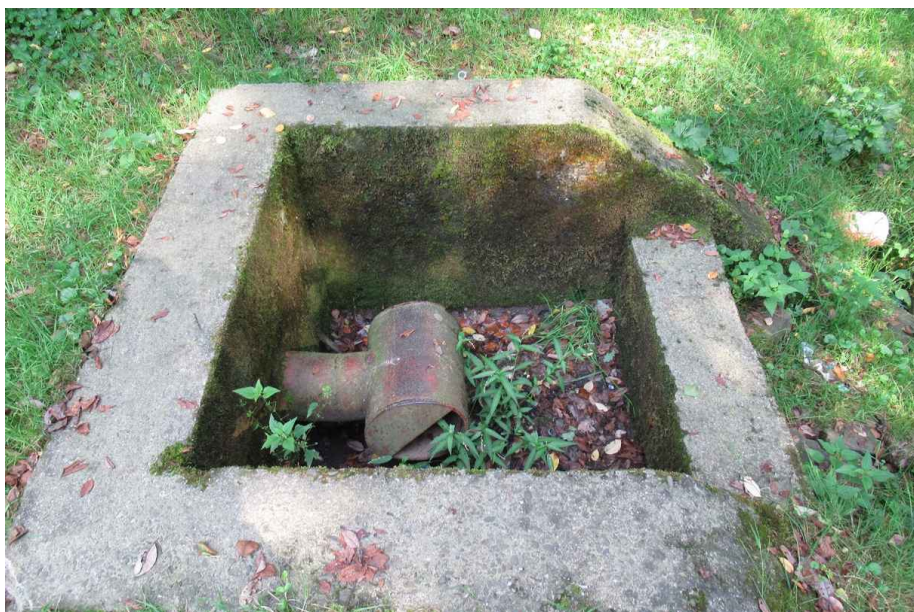
Obrázek č.24: Odlehčovací komora v úseku Dubina C. V pravé horní části obrázku je patrné vyústění trativodu.

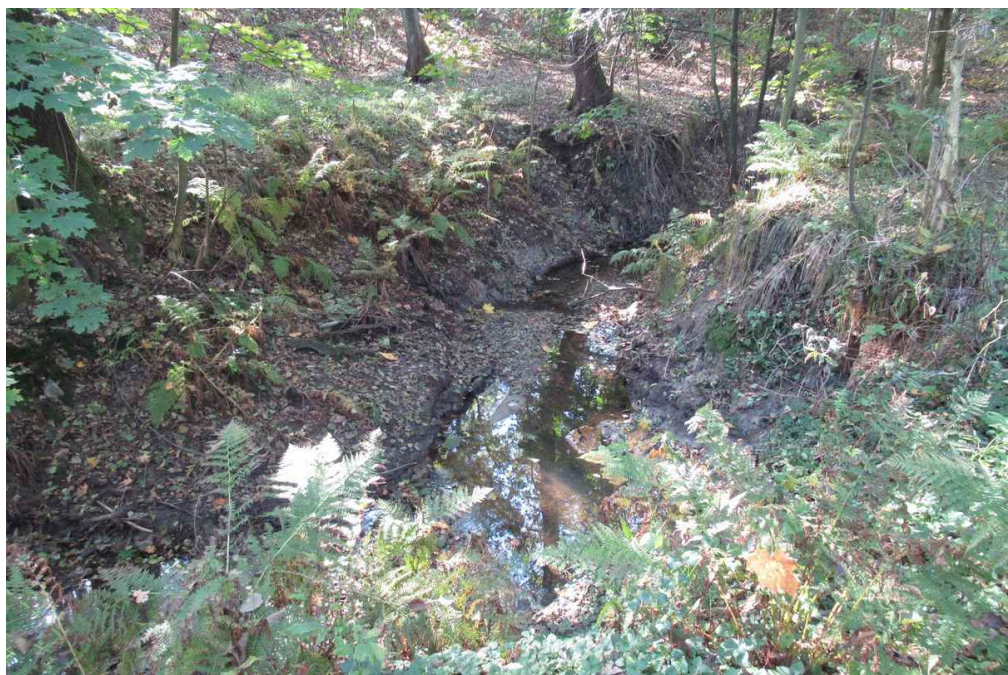
Obrázek č.25: Silně zahloubeného koryto toku v dolní části úseku D.

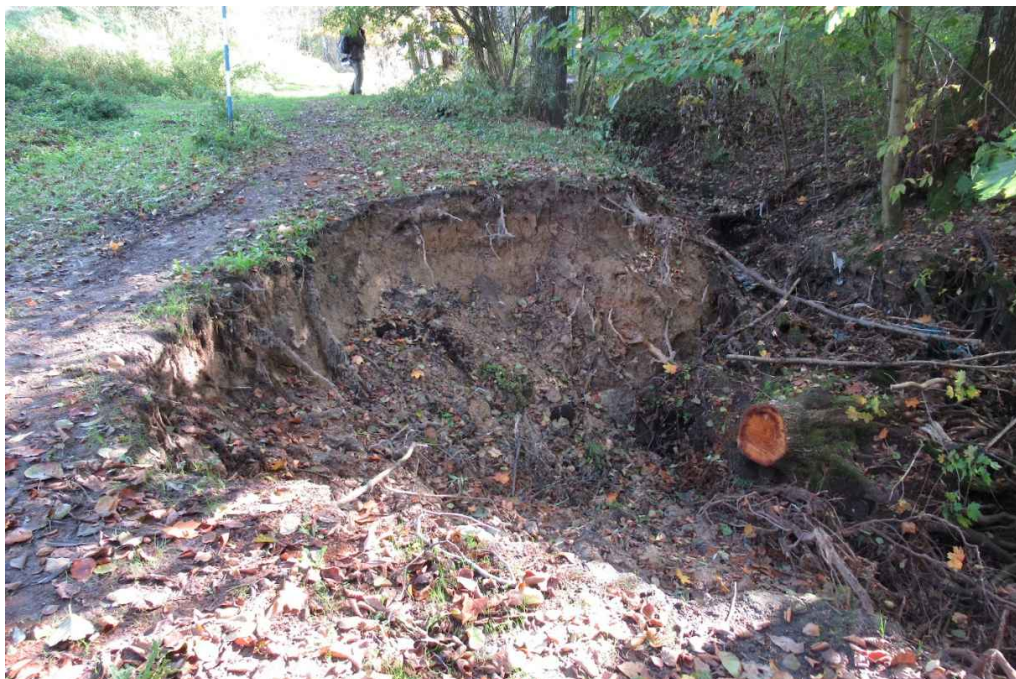
Obrázek č.26: Strž v horní části úseku Dubina D, vzniklá během povodní v září 2024

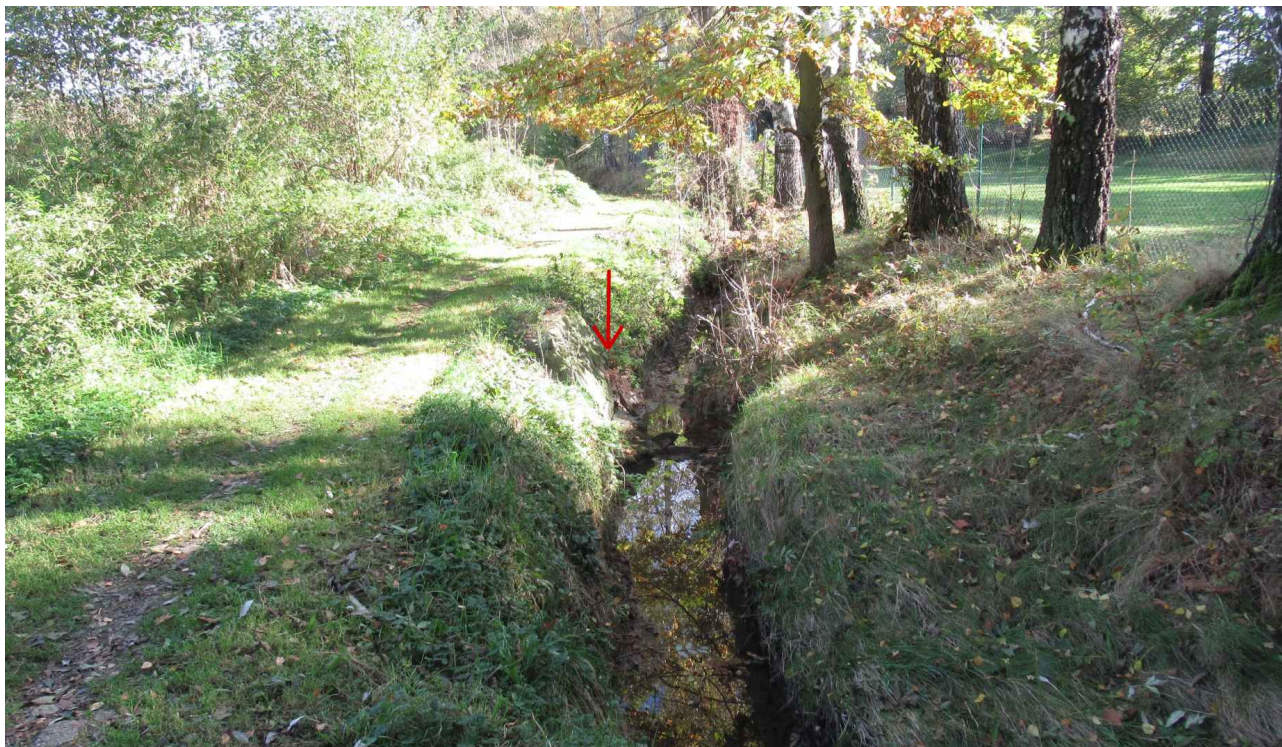
úseku C až A). To je dáno zejména nízkým prokysličováním vody při malém průtoku, spotřebou kyslíku při rozkladných procesech, které "zpracovávají" znečištění, případně i obdobím měření (neprobíhá fotosyntéza řas, při které se uvolňuje kyslík). Teplota vody v toku byla nejvyšší v úseku D, což opět může být důsledek znečišťujících vod, poté se velmi mírně snižovala (tabulka č.1).

Obrázek č.27: vyústění potrubí, z něhož vytéká znečištěná voda.

Další měření a plánované laboratorní rozborů vody pomohou určit, jestli se zdroj znečištění a jeho intenzita zjištěná při prvním měření mění během roku a čím je tvořena. Pokud je zdroj znečištění nad parkem problémem dlouhodobého charakteru, je vhodné do budoucna uvažovat o jeho eliminaci. Vodní tok určený k revitalizaci je na území lesoparku v poměrně dobrém morfologickém stavu, zejména co se týká dnového substrátu, a proto prokázal dobré samočistící schopnosti. Tyto samočistící schopnosti by se měly po revitalizaci a prodloužení délky toku ještě zlepšit, avšak znečištění minimálně úseku D se těmito opatřeními nevyřeší. V tomto úseku předpokládáme i významný negativní vliv na biotu, který zjistíme plánovaným vzorkováním makrozoobentosu a porovnáním jednotlivých úseků.

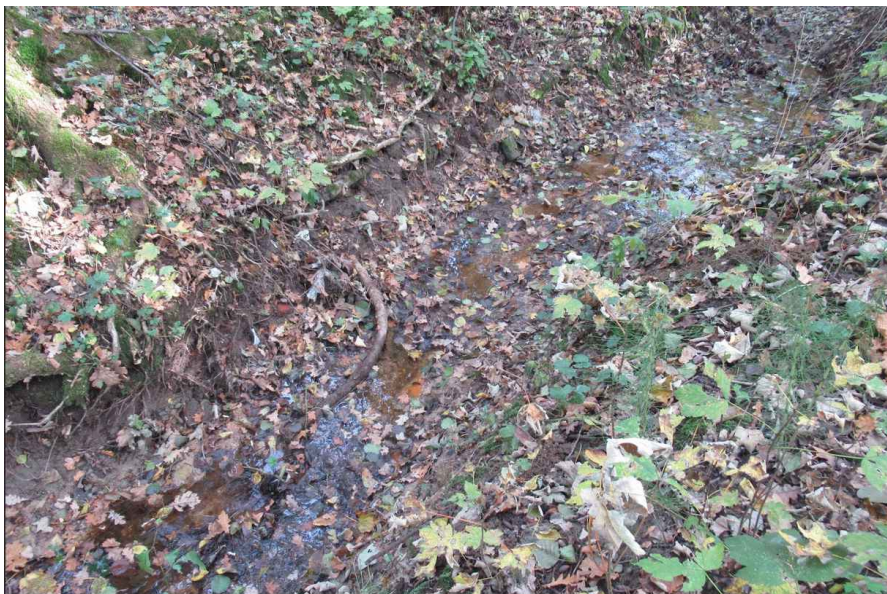
Z hlediska chemie vody se tok jeví jako slabě znečištěný (vodivost 492 až 577 μS/cm), zvyšující se koncentrace rozpuštěných látek směrem po proudu a nízké množství kyslíku mohou být přirozeným důsledkem postupného vysychání toku. Nitrofilní vegetace přímo ve vysychavém korytě však nasvědčuje tomu, že nárazově se znečištění zvyšuje (po deštích), což je dáno polohou toku. Na jeho horní části se nachází zahrádkářská kolonie a z levého břehu může při vydatných srážkách docházet ke splachům dešťové vody ze sídliště.

Obrázek č.28: Levostranný přítok, horní tok – pod sídlištěm
