**PRŮZKUMY \* ZAMĚŘENÍ \* PROJEKTY**

**ZPRÁVA**  
**O PROVEDENÍ STAVEBNĚ - TECHNICKÉHO**  
**PRŮZKUMU OBJEKTU:**  
**BÝVALÉ LARISCHOVY KONÍRNY**  
**PARK BOŽENY NĚMCOVÉ Č. 882**  
**OBJEKT A**  
**KARVINÁ - FRYŠTÁT**

místo : Karviná [598917]  
ulice : park Boženy Němcové  
č.p. : 882  
č.o. : 1  
rok výstavby: cca polovina 19. století  
katastr. uzemí: Karviná – město [663824]  
parcelní číslo: 3983/1  
druh pozemku : stavba občanského vybavení  
ochrana nemovitosti: budova, pozemek v památkové zóně, nemovitá kulturní památka

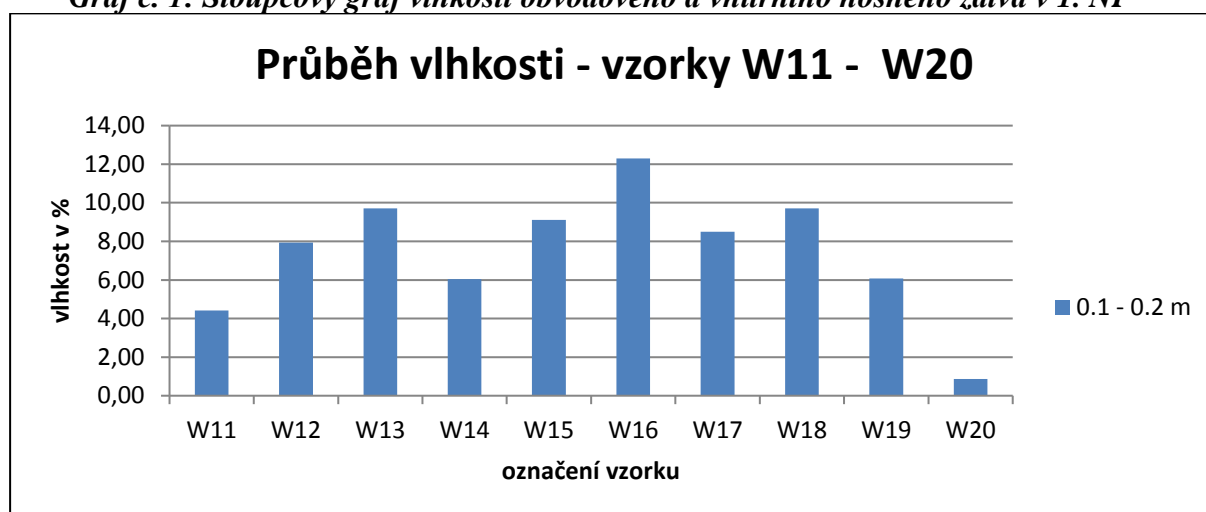
**Graf č. 1: Sloupkový graf vlhkosti obvodového a vnitřního nosného zdiva v 1. NP**

Ze stanovených vlhkostí obvodových stěn (**W11-W16, W18**) z cihel plných pálených v 1.NP je patrné, že 5 ze 7 odebraných vzorků vykazují hodnoty pro vlhkost vysokou až velmi vysokou – tedy nad hranici 7,5 %, další jeden vzorek vykazuje vlhkost nad hranici 5% což se jedná o vlhkost zvýšenou a jeden vzorek vykazuje vlhkost nízkou, normální tj. nad 3 %.

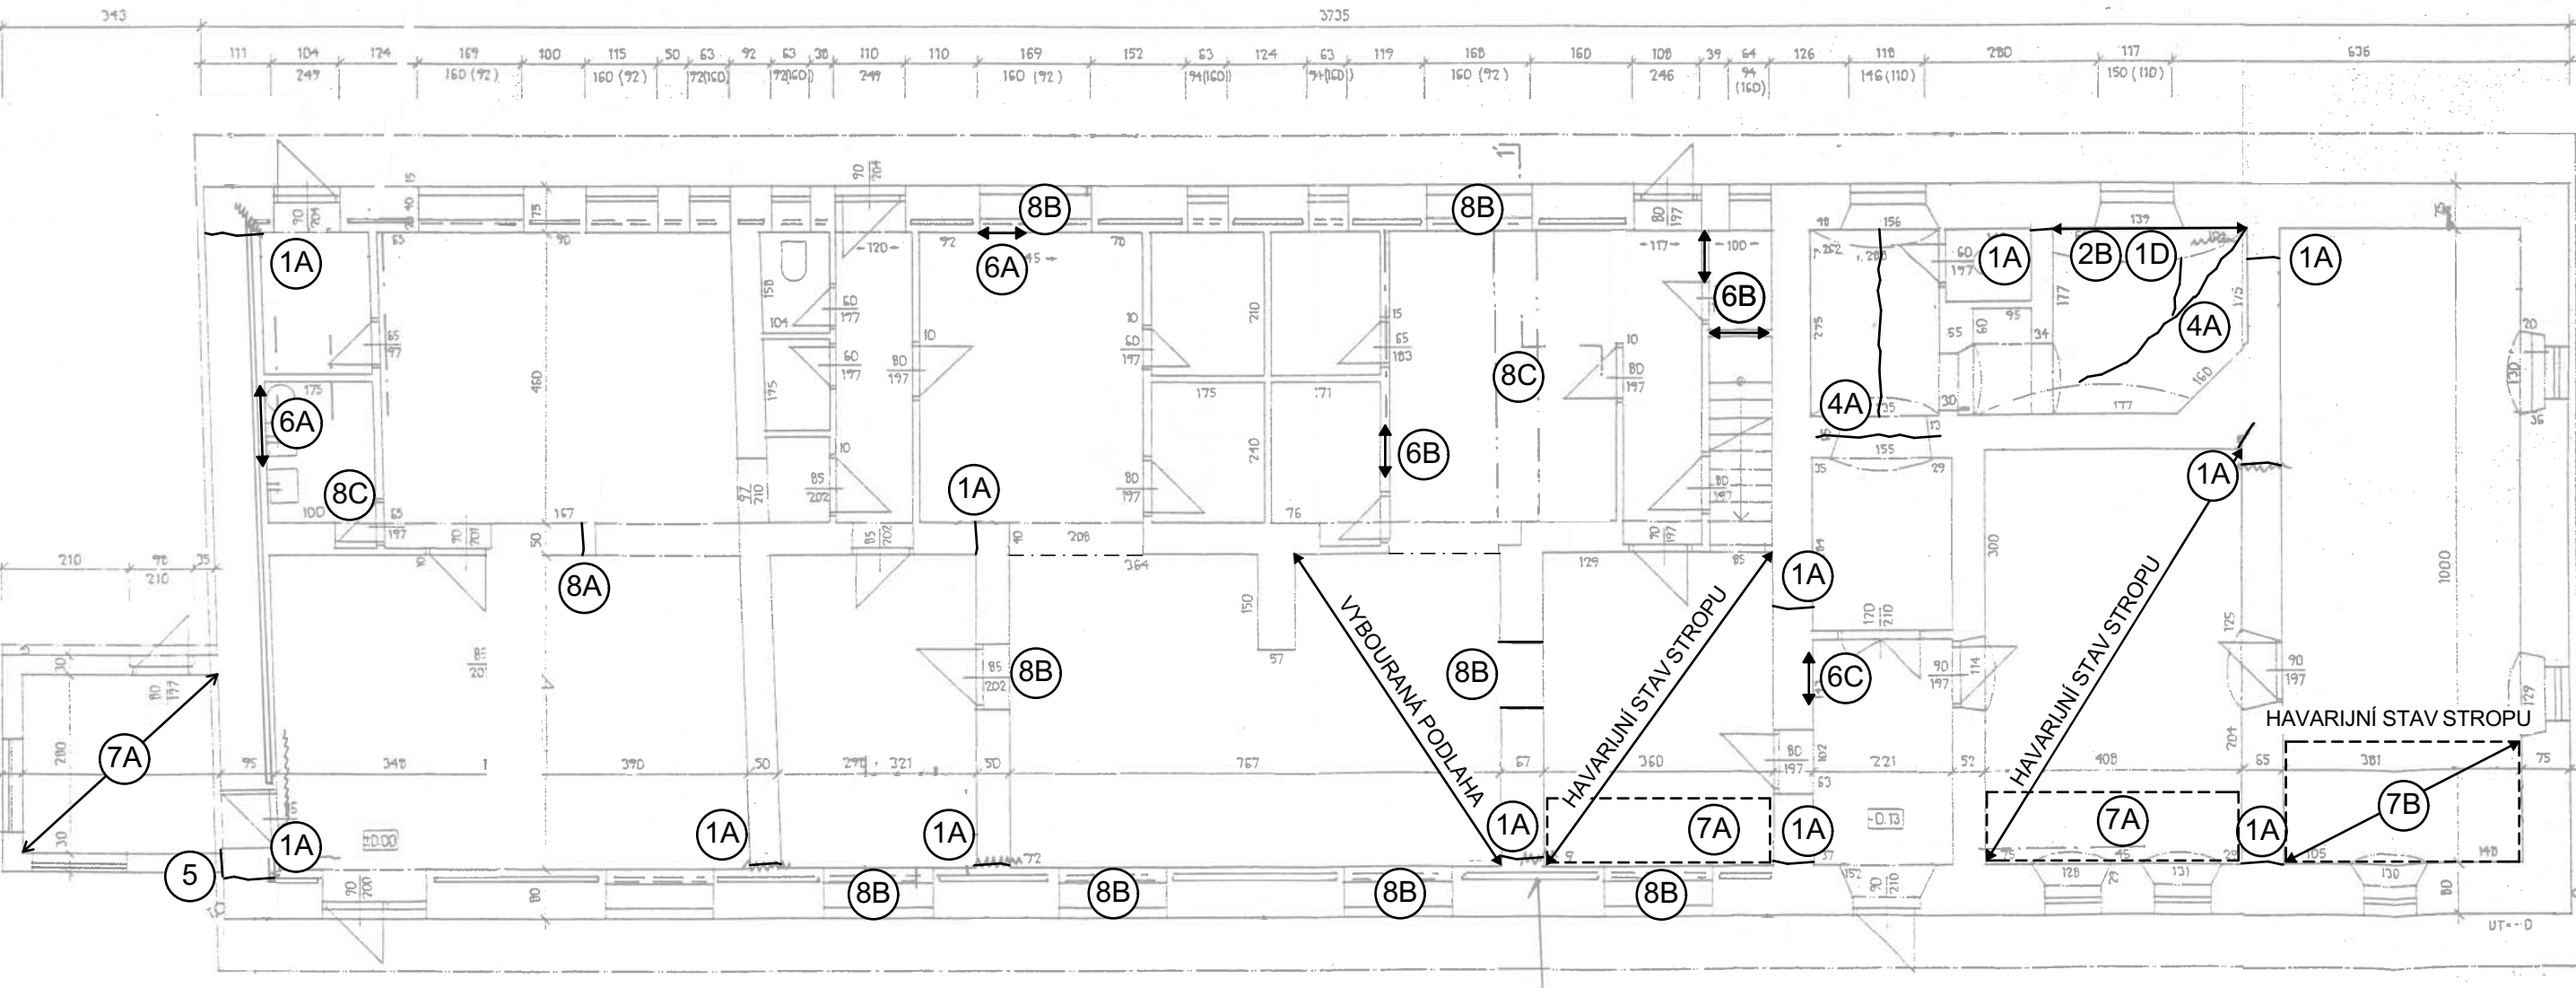
Půdorysné schéma 1. nadzemního podlaží  
Zakreslení poruch a vad  
(bez měřítka)

V celém objektu byla zjištěna velká četnost trhlin ve zdivu, a to v částech obvodových stěn, příčných nosných stěn a v lokalitách jejich styku. Trhliny byly zjištěny i v nároží obvodových stěn.

Na obvodových i vnitřních nosných stěnách byla zjištěna velká četnost staticky významných trhlin, které prochází přes celou šířku nosných stěn. Další trhliny byly zjištěny v místě napojení vnitřních nosných stěn s obvodovými, kde často chybí provázání. Cihelné obvodové zdivo na mnoha místech drolí v některých lokalitách až do hloubky 300 mm.

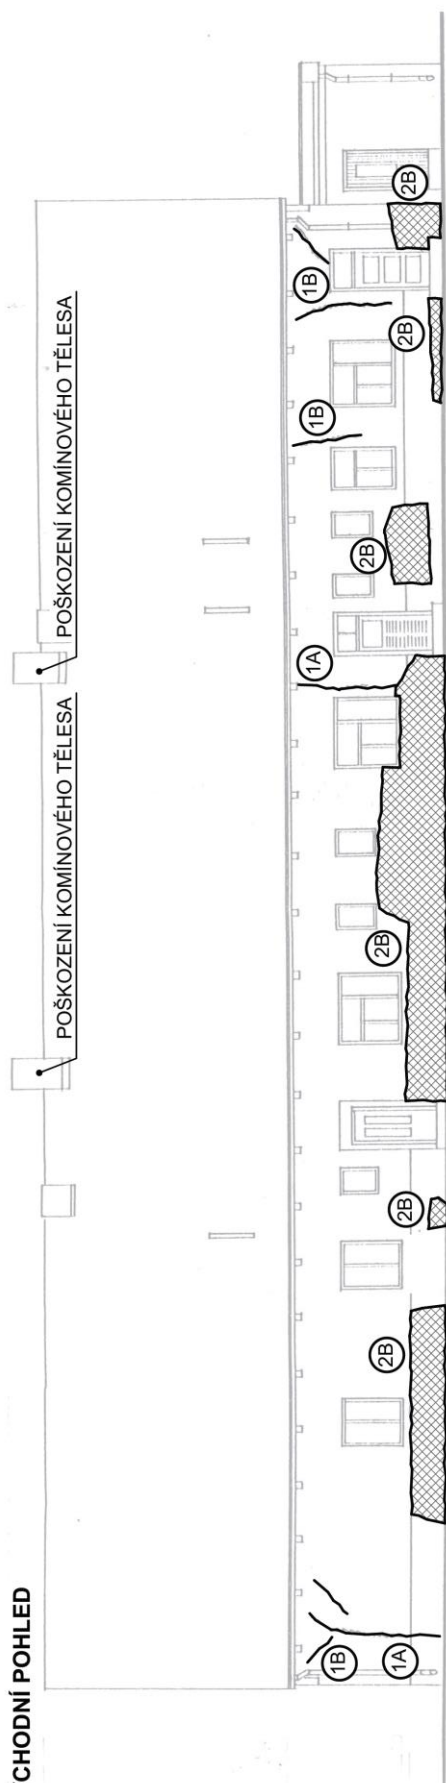
SEVEROVÝCHODNÍ POHLED

Trhliny přes celou šířku obvodových nosných stěn byly zjištěny na několika místech na všech pohledových stranách objektu. Přístavba na severozápadní straně objektu je odseparována od hlavní části budovy.

Na pohledových stranách – severovýchodní a jihozápadní, dochází v cca 30% z celkového počtu k poškození viditelných dřevěných prvků - kráčet, prvky jsou napadeny dřevokaznými činiteli, tímto vlivem dochází na jejich koncích k rozpadu.

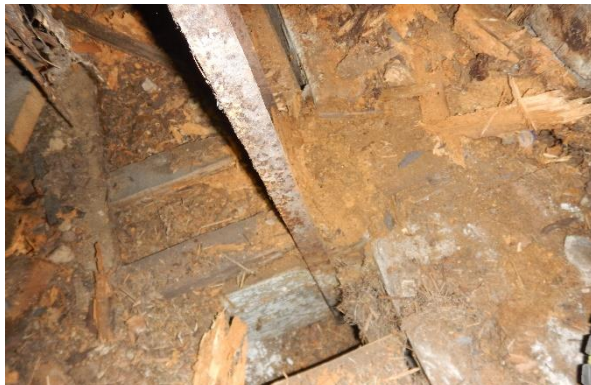
**Foto č. 9 a 10** - sonda NV 4 – celkový pohled a detail,
