PRŮZKUMY * ZAMĚŘENÍ * PROJEKTY

ZPRÁVA
O PROVEDENÍ STAVEBNĚ – TECHNICKÉHO
PRŮZKUMU OBJEKTU:
BÝVALÉ LARISCHOVY KONÍRNY
PARK BOŽENY NĚMCOVÉ Č. 882
OBJEKT B
KARVINÁ – FRYŠTÁT

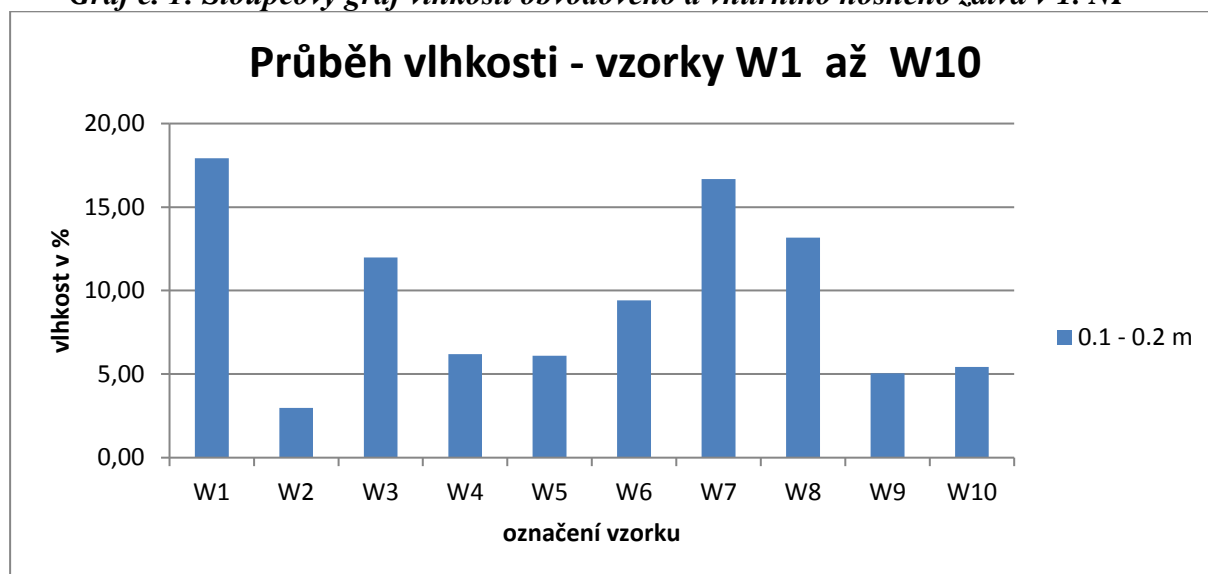
Graf č. 1: Sloupcový graf vlhkosti obvodového a vnitřního nosného zdiva v 1. NP

Ze stanovených vlhkostí obvodových stěn (**W1-W8**) z cihel plných pálených v 1.NP je patrné, že 5 z 8 odebraných vzorků vykazuje hodnoty pro vlhkost vysokou až velmi vysokou – tedy nad hranici 7,5 %, další jeden vzorek vykazuje vlhkost nad hranici 5% což se jedná o vlhkost zvýšenou a jeden vzorek vykazuje vlhkost velmi nízkou, tj. pod 3 %.

Z výsledků měření jednoznačně vyplývá, že mezi základovou konstrukcí a zdivem nejsou provedeny hydroizolace a vlhkost se tak dostává mimo jiné i zespod v podobě vztlínání vody. Zdivo dotuje taktéž dešťová voda, a to z důvodu špatného umístění svodů nebo jejich poškození.

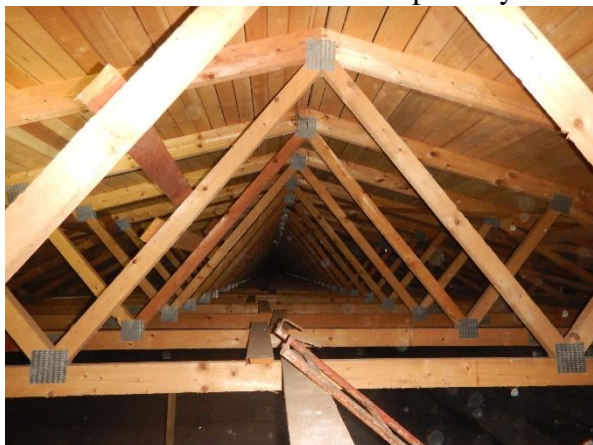
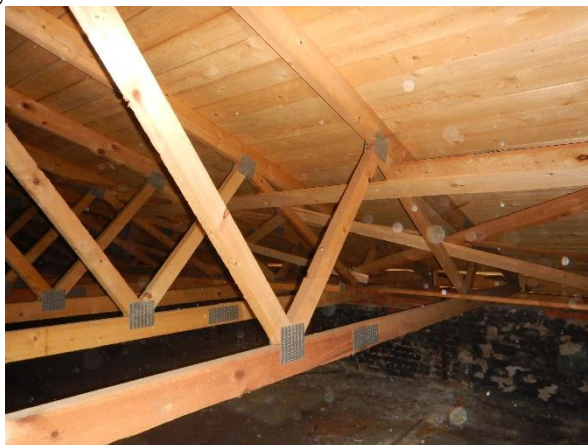
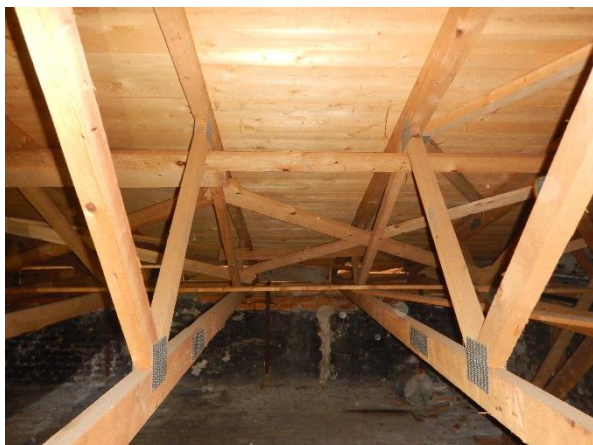
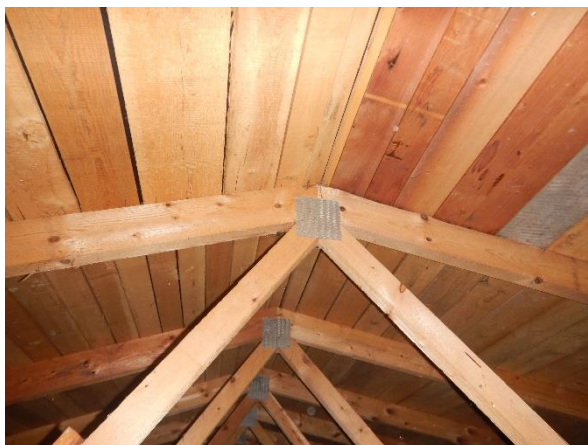
Foto č. 9 - 14 – krov - celkové pohledy a detaily nové střešní konstrukce

zafixování pozednice s obvodovým zdívem

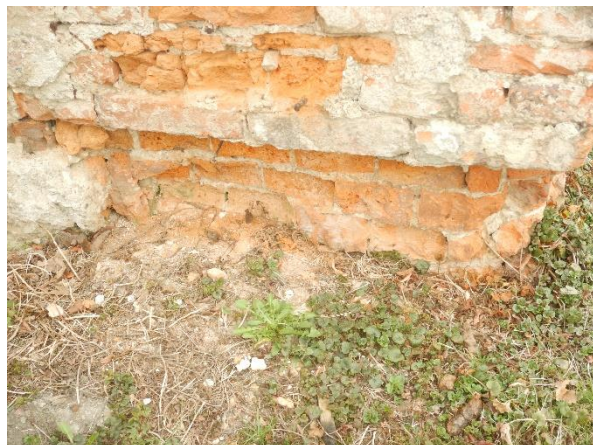
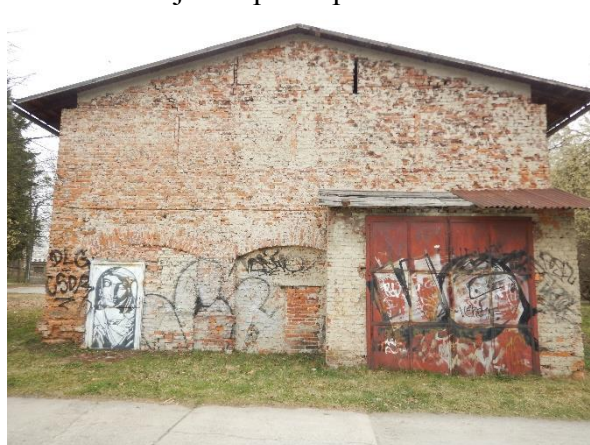
Trhliny přes celou šířku obvodových nosných stěn byly zjištěny na několika místech na všech pohledových stranách objektu. Zejména pak na severovýchodní straně objektu jsou velmi výrazné trhliny statického charakteru. Přístavba na jihozápadní straně objektu je odseparována od hlavní části budovy.

Foto č. 47 a 48 – odtržení přístavby od objektu, vydrolování cihel. zdiva
