Posouzení stavu mechanické odolnosti a stability objektu statikem

Posuzovaný objekt: **dům č.p. 34 na Masarykově náměstí, Karviná – Fryštát**

Kontrolní prohlídka provedena dne: 15.11. 2017

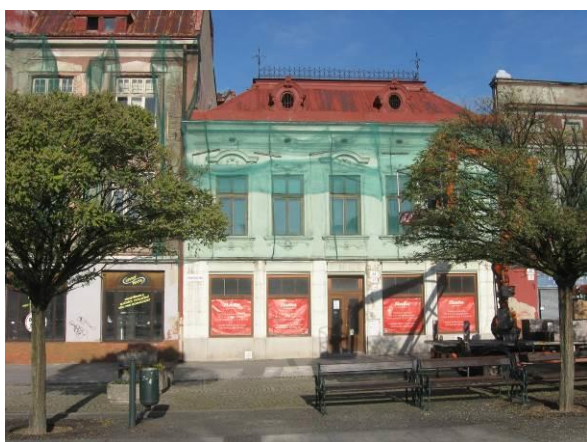
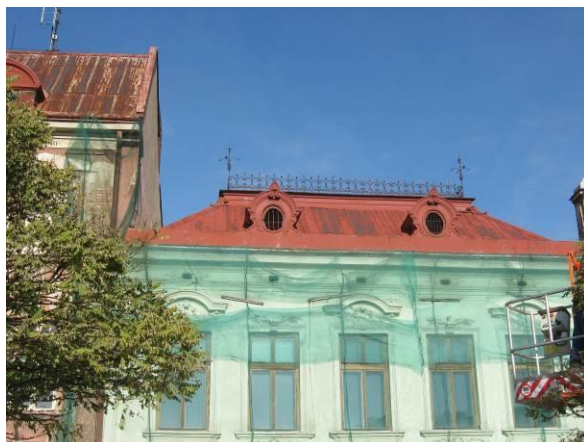
Pohled z Masarykova náměstí

Vnější fasádní omítka je vizuálně v dobrém stavu. Patrné jen poškození pod linií atiky a římsy. Klempířská oplechování říms, parapetů, výstupků členité fasády ještě funkční, i když jsou na konci životnosti. Nátěrový systém je zcela degradovaný. Fasádní plášť je stále opravitelný a vhodný k renovaci.

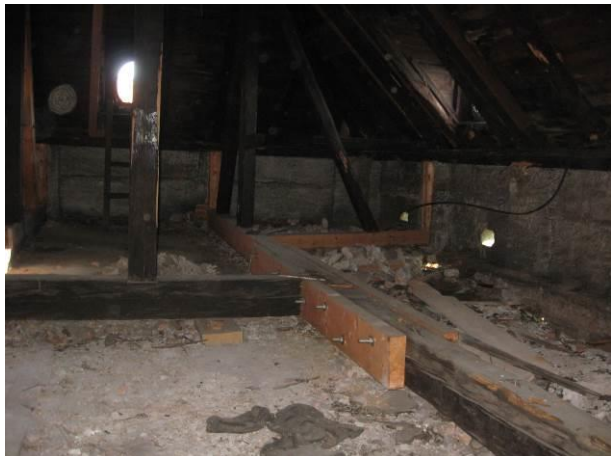
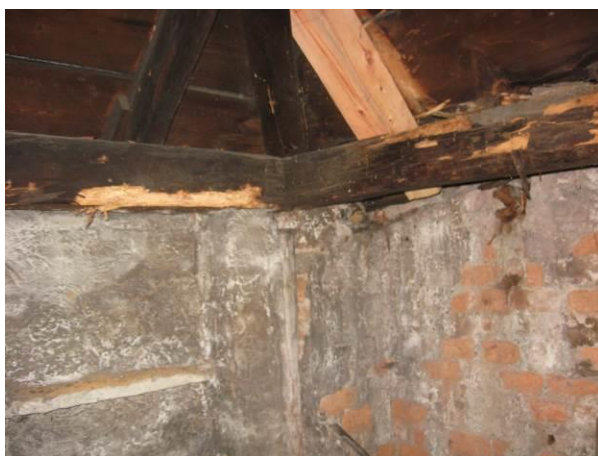
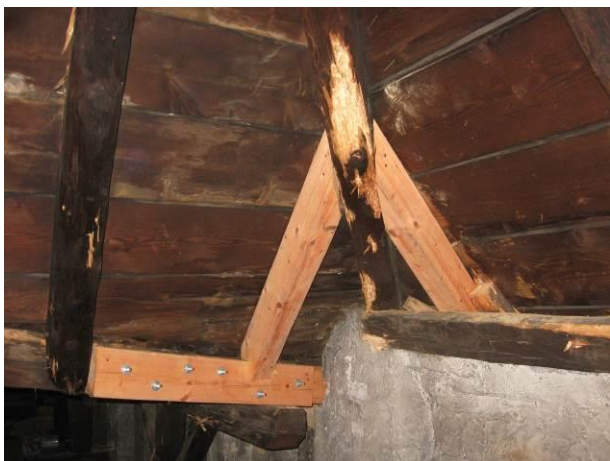
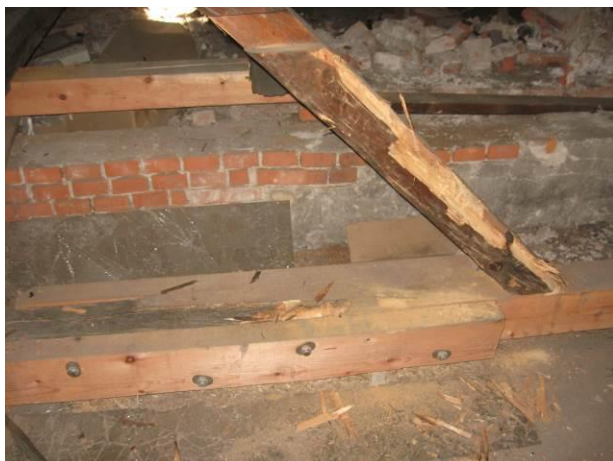
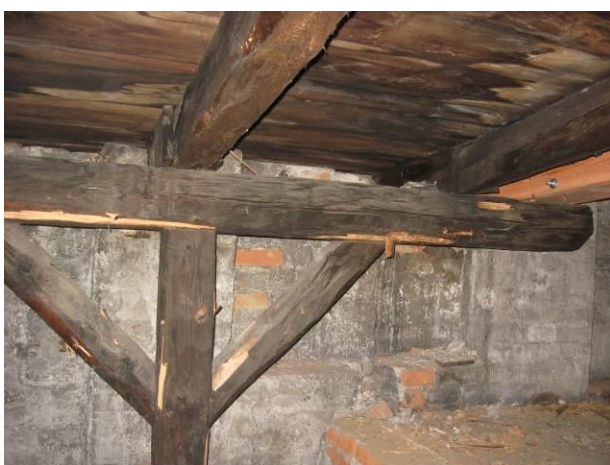
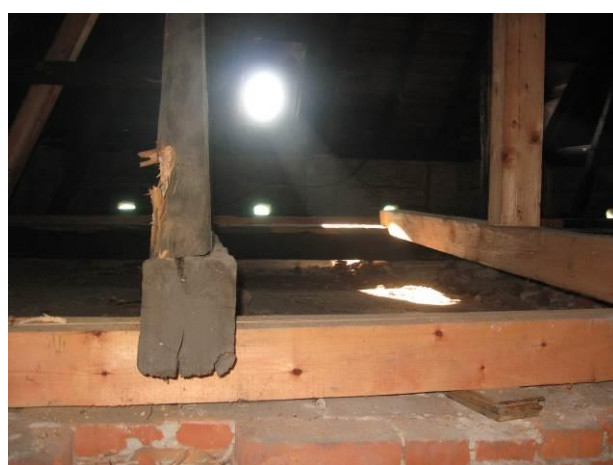
4.2.1 Střešní dřevěná konstrukce - krov

Nosná střešní konstrukce a její stav odpovídá stáří stavby a je značně napadeno hnilobou, dřevokaznými houbami a hmyzem, konstrukce krovu prošla částečnou sanací nejvíce poškozených prvků a je doposud ještě funkční. Bednění střechy je provedeno z desek na sráz. U části desek záklopu nebyla odstraněna kůra z hran. Jsou proto plošně napadené dřevokazným hmyzem. Řada prvků krovu je silně degradovaná. V úžlabích a přechodech střešních ploch a v místech námětků u atikových říms je patrná hniloba a rozpad dřevní hmoty prvků krovu.

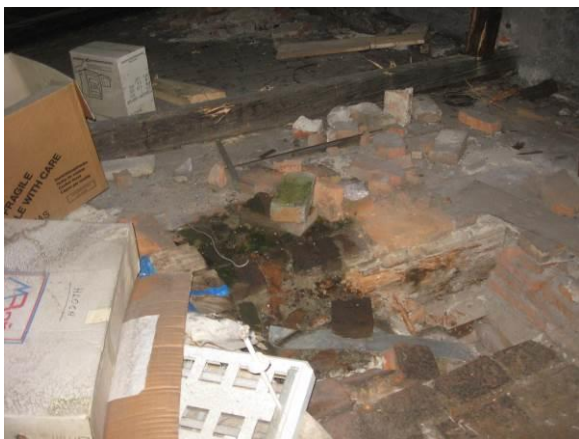
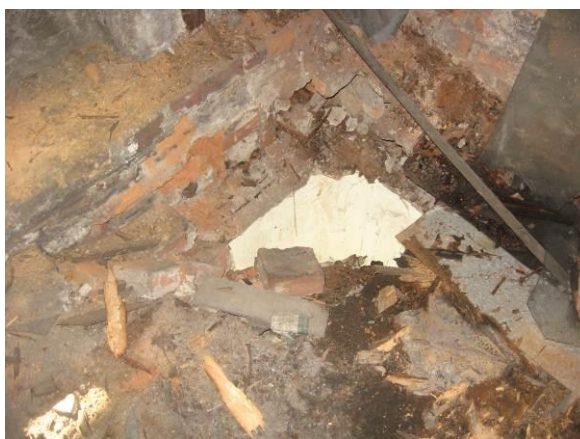
Sondy do stropní konstrukce 2.NP v půdním prostoru

Negativní vliv zatékání do konstrukce stropu a stěn při dešti v 2. a 1. nadzemním podlaží.
Vliv poškozené střešní krytiny.

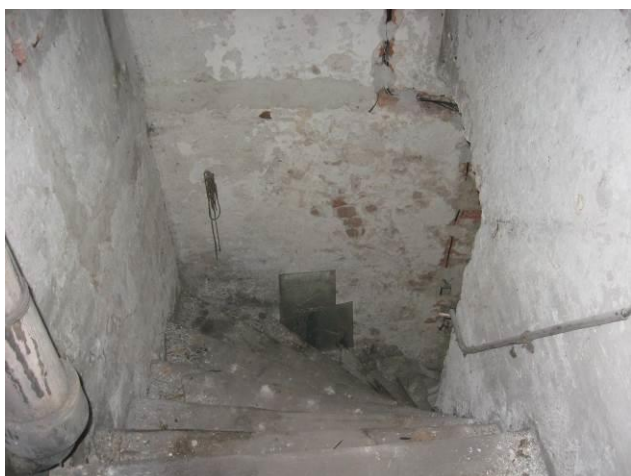
Dřevěné schodiště do půdního prostoru.

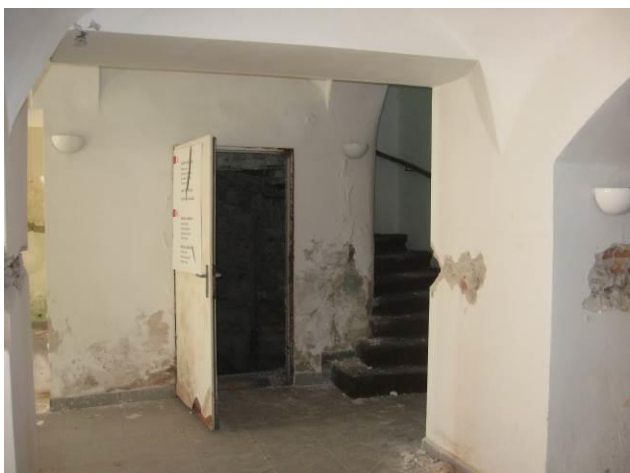
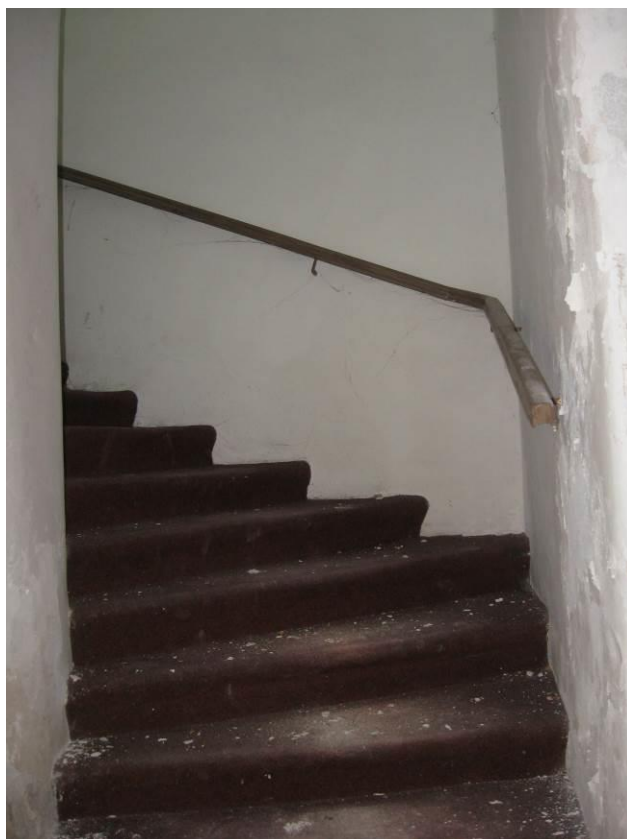
Dřevěné a betonové schodiště z 1.NP do 2.NP

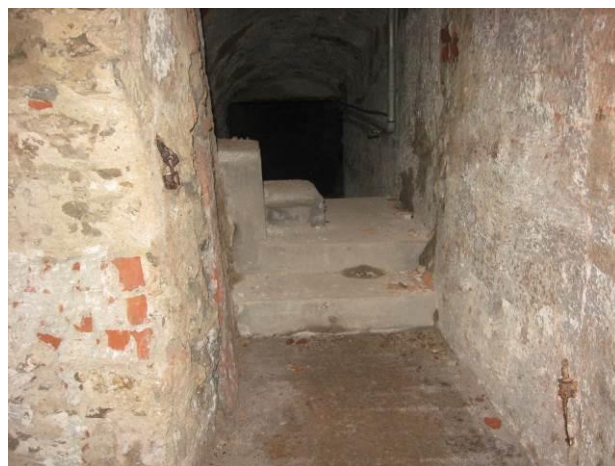
Cihelné a betonové schodiště z 1.NP do 1.PP - suterénu.

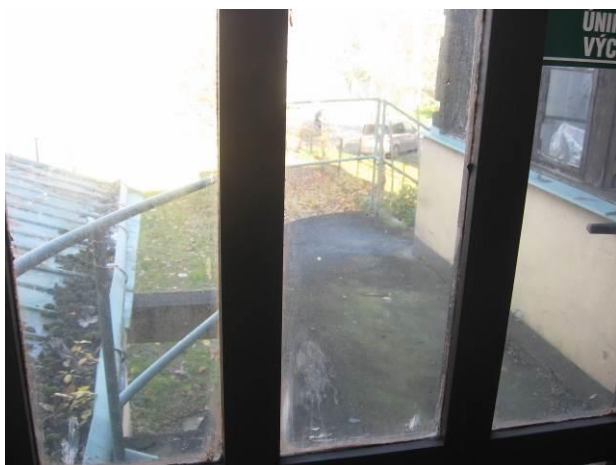
Venkovní přístupové schodiště ze zadní strany na terasu přístavby v 2.NP.

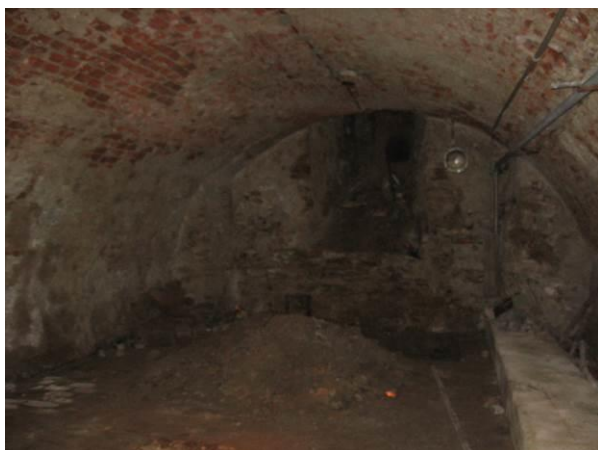
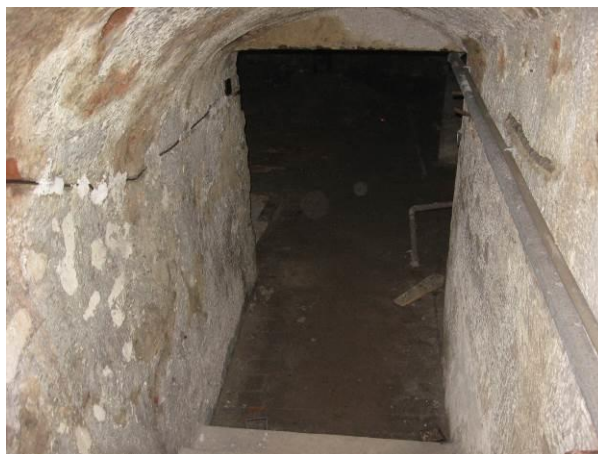
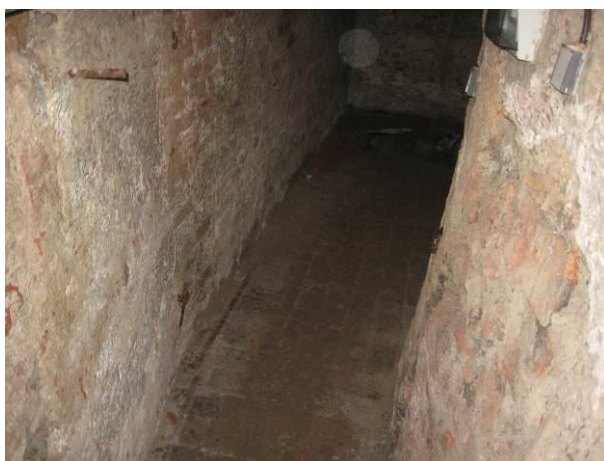
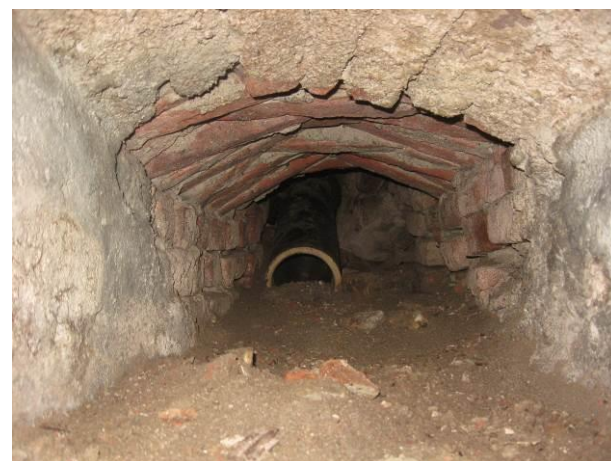
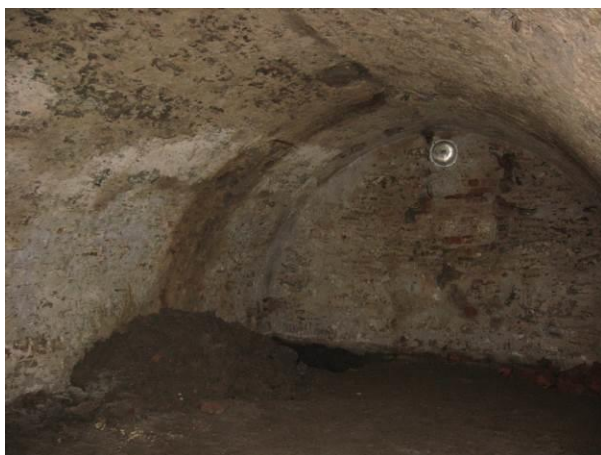
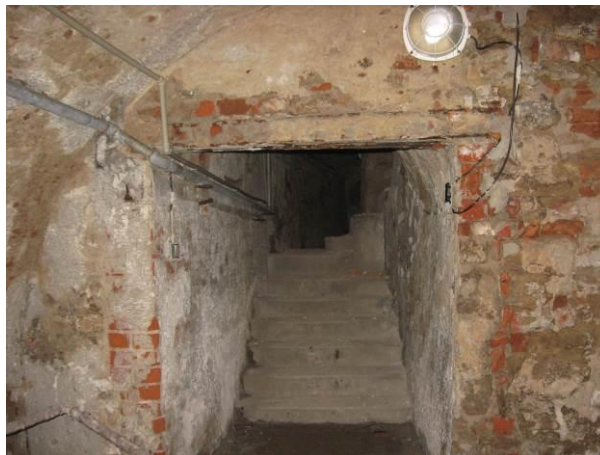
4.2.7 Základy stavby – suterén

Dle stavebně technického průzkumu provedeného formou Marpo s.r.o. Ostrava v srpnu 2017 se základy nacházejí pod úrovní podlahy 1.PP a jsou převážně kamenné nebo kombinované i s cihelným zdivem. Hydroizolace základů a obvodových stěn suterénu nebyla provedena. V kopaných sondách provedených při průzkumu stavby jsou patrné stopy po spodní vodě – kolísání hladiny. Podlaha .PP je značně zavlhlá stejně jako spodní část zdiva.

Vzlínání zemní vlhkosti do stěn 1. PP svou intenzitou odpovídá stáří objektu, absenci hydroizolace základů, ztíženým základovým podmínkám stran kolísající hladině spodní vody, nevhodným terénním úpravám okolí stavby a neúčinné jednoduché izolace stěn 1.PP zjištěné při stavebně technickém průzkumu objektu. I přes tyto okolnosti je nosné zdivo stěn v 1.PP i 1.NP stále ještě dostatečně nosné, nejsou zde velké trhliny či značná povrchová „koroze“ zdiva.
