# Ochrana před bleskem Řízení rizik

vytvořeno podle ČSN EN 62 305-2 ed.2

**Název zakázky**  
**budova čp. 2346/12 na ulici Tyršově v Karviné-Mizerově**

**Stupeň dokumentace**  
Technická informace

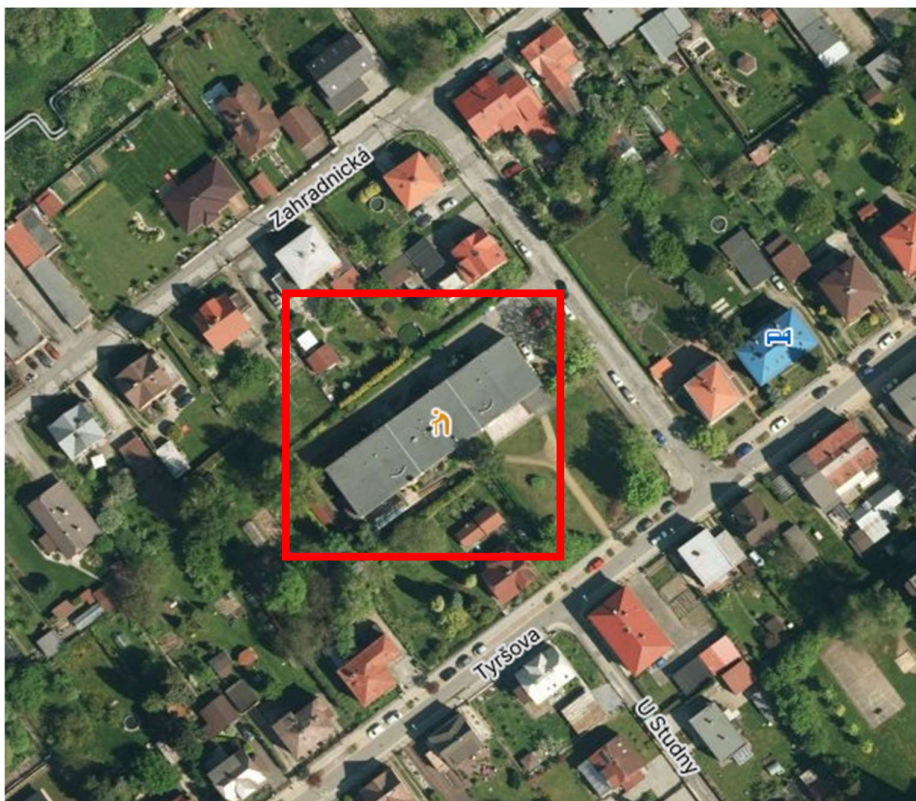
Objekt se nachází v části města Karviná s rezidenční zástavbou. Okolní budovy jsou nižší nebo stejně vysoké jako posuzovaná stavba.

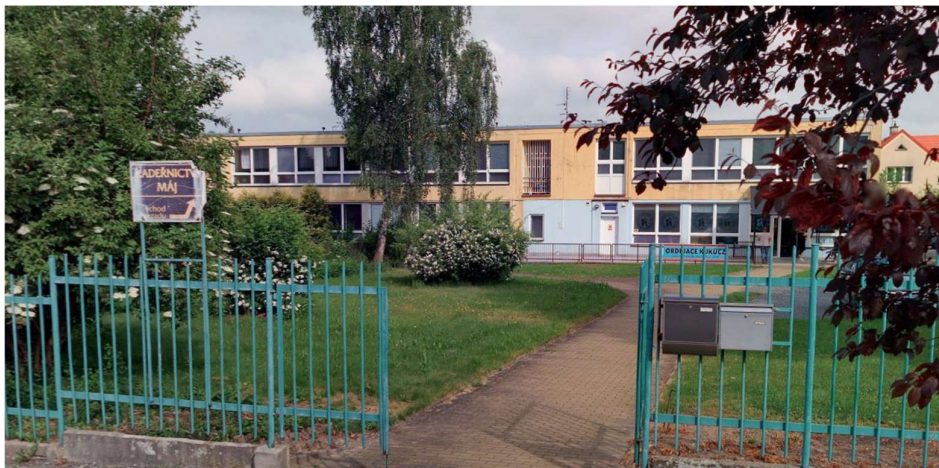
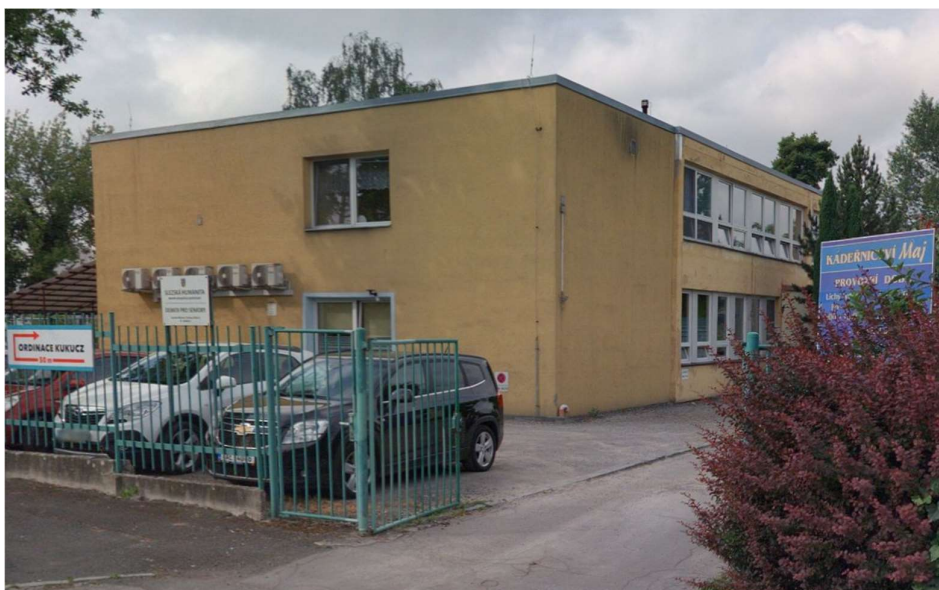
Objekt je 2. podlažní stavba s nosnou železobetonovou konstrukcí, s technickým podsklepením. Dělicí nenosné příčky jsou provedeny částečně cihelným zdivem, sádkartonovými příčkami nebo betonovými panely. Půdorysné rozměry stavby jsou obdélníkového tvaru 42m x 11m o nejvyšší výšce 7,5m. Objekt je z vnějšku částečně zateplen.

Střecha je plochá, pokrytá asfaltovou střešní krytinou. Po obvodu střechy je vyvýšená atika s kovovým oplechováním. Ze strany zahrady je jednoduchá zastřešená přístavba, kovové nosné konstrukce, pokrytá polykarbonátovou střešní krytinou.
