±0,000 = cca237,50 m.n.m., Bpv = povrch podlahy v 1.NP		
Zodp. projektant:	Projektant:	IN-PROSTAV SILESJA, s.r.o.
Ing. Libor Frlin	Ing. Roman Machanec	čís. 075989731, IČO: 2207599731
Místo stavby: k. l. Karlové – město, parc. č. 81, Fyšitásk 89/2		Nové Těšice 1594, 737 01, Česká Třebová
Investor:		info@in-prostav.com
"Stavba: město Karlové, Fyšitásk 72/1, Karlové – Fyšitásk"		+420 777 251 982
		www.in-prostav.com
Stavba:	Datum:	05/2024
OPRAVA STŘEŠNÍHO PLÁŠTĚ	Stupeň:	DSP
OBJEKTU č. p. 89/2 V KARVINÉ FRYŠTÁTE	Zakázka:	PR. 04/24
	Měřítko:	Č. přílohy:
PŮDORYS STŘECHY – BOURACÍ PRÁCE	1:50	5.

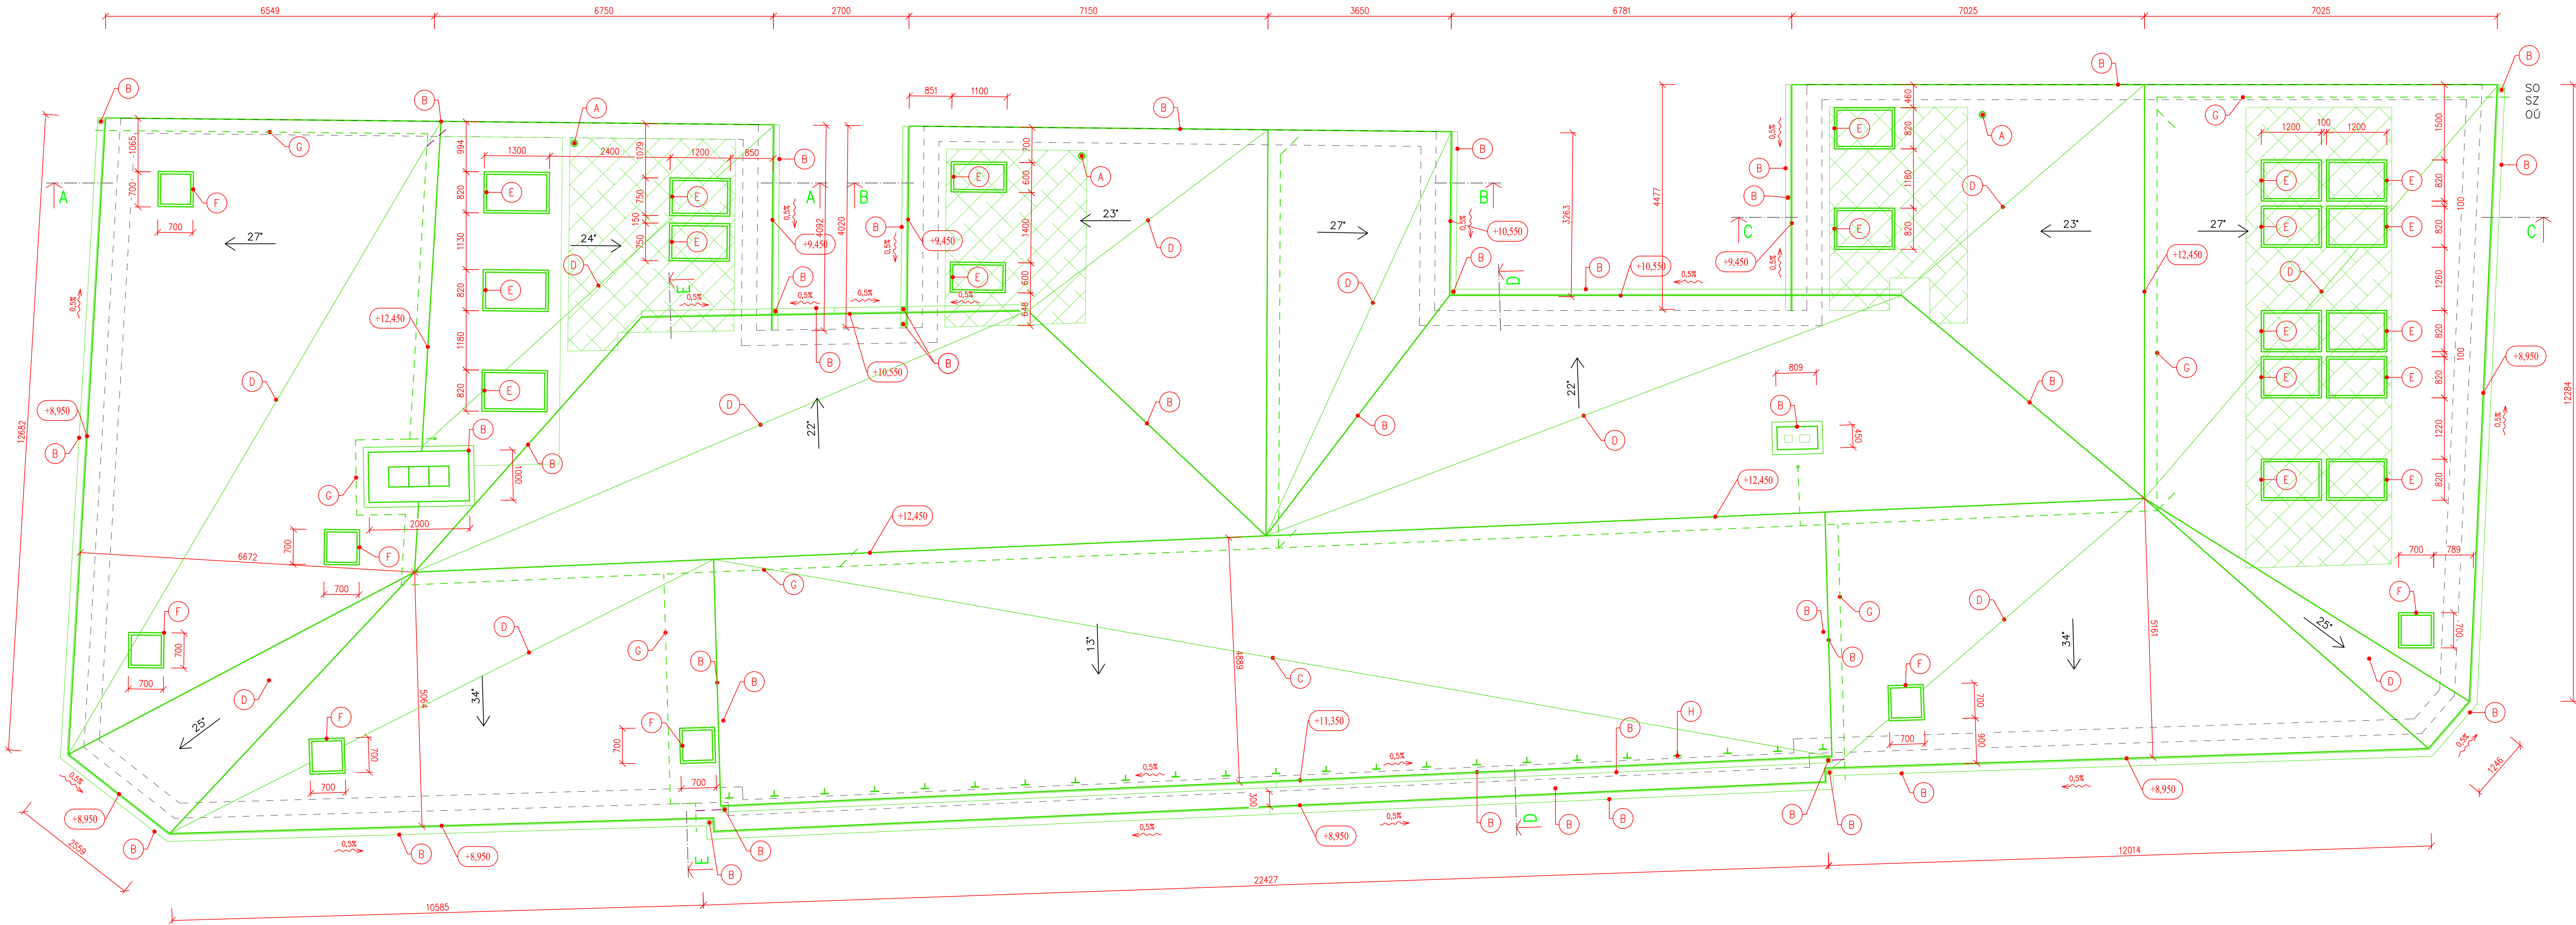
- Legenda:**
- Bouraná konstrukce SDK podhledů vč. zateplení v šikminách okolo střešních oken celkem – 90m<sup>2</sup>
  - Bourané konstrukce střechy
  - Demontáž bleskosvodu

Stávající střešní krytina bude demontována v celém svém rozsahu a to betonová skládaná střešní krytina v ploše 590 m<sup>2</sup> a plechová střešní krytina nad pultovým vikýřem v ploše 114 m<sup>2</sup>. Latování střechy, střešní okna vč. tep. izolace v šikminách a SDK podhledy v místnostech se střešními okny, budou rovněž v celé ploše demontovány a bude provedena kontrola krovu pro zjištění případných poruch a rozsahu poškození stávajících konstrukcí, doporučuje se provedení průzkumu mykologem. Poškozené prvky budou odstraněny a nově doplněny, vyměněny a dle statického posudku zesíleny.  
Stávající komínové tělesa se předpokládá zachovat v celém svém rozsahu, případné poškození omítek bude vyspraveno a nově oplechováno.  
Předpokládaný rozsah opravy stávajících konstrukcí krovu není v PD stanoven. Předpokládá se výměna cca. 25%

- A. Demontáž větracích komínků
- B. Odstranění všech klempířských prvků a výrobků (okapního systému, lemování komínů, oplechování úžlabí, závětné listy, lemování styku zdi a krytiny z tašek...)
- C. Demontáž plechové střešní krytiny nad pultovým vikýřem
- D. Demontáž betonových střešních tašek vč. latování
- E. Demontáž střešních oken
- F. Demontáž střešních výlezu
- G. Demontáž bleskosvodu
- H. Demontáž sněhových zachytávačů
- I. Odstranění tepelné izolace v šikminách kolem střešních oken
- J. Demontáž SDK konstrukcí v šikminách kolem střešních oken
