**Název stavby:** „Sanace zdiva v interiéru objektu školní družiny a kuchyně v 1. PP“  
– ZŠ a MŠ Dělnická, Karviná

**Místo stavby:** Sokolovská 1758/1, 735 06 Karviná – Nové Město

**Popis současného stavu:**

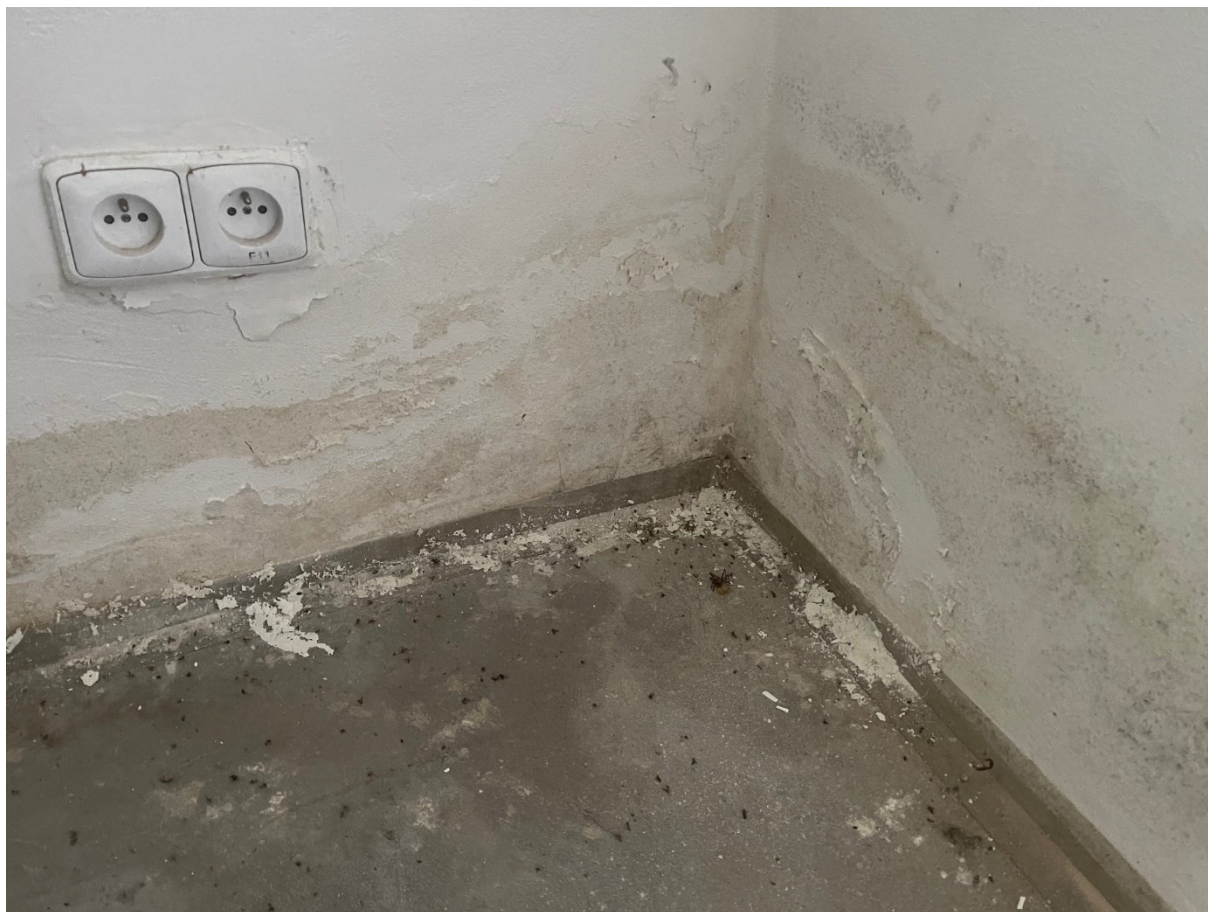
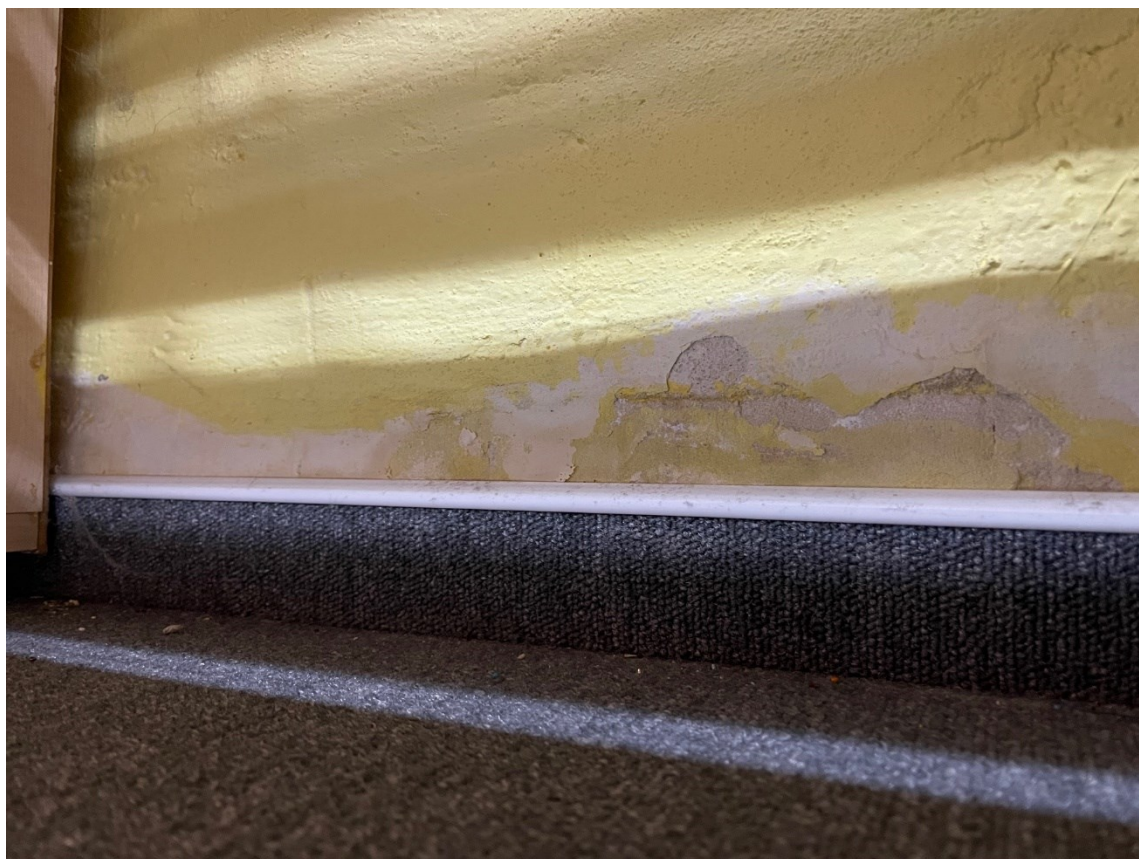
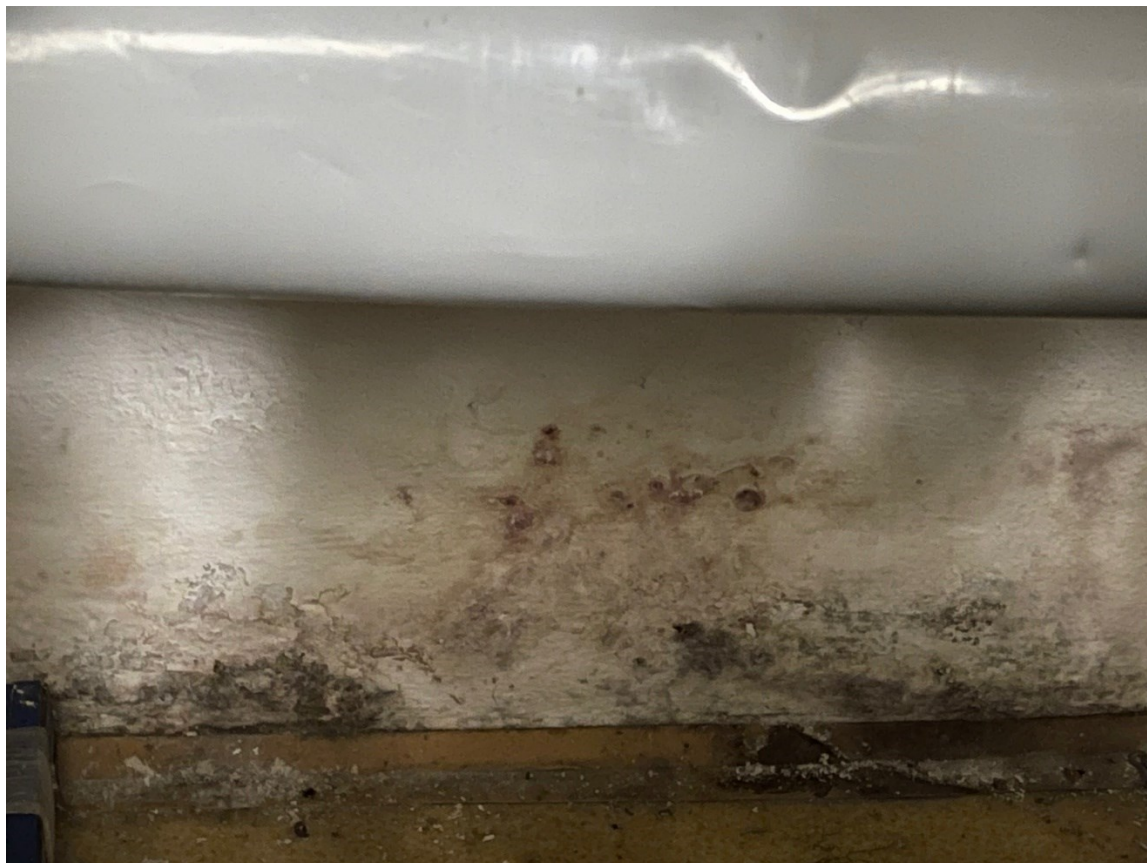
V rámci objektu školní družiny a kuchyně se dlouhodobě a opakovaně objevoval problém se zatékáním vsakované povrchové (především dešťové) vody do prostoru suterénu budovy (viz. foto).

V roce 2023 byla zrealizována akce „Odvodnění budovy školní družiny ZŠ a MŠ Dělnická“, v rámci které byla provedena vnější svislá hydroizolace suterénu objektu vč. instalace systému drenáží a opravy části venkovní a vnitřní kanalizace. V neposlední řadě byla ve 3 místnostech suterénu objektu provedena injektáž obvodových stěn proti vztlínající vodě (realizace z vnitřních prostorů budovy) s následnou realizací sanační omítky v dotčených místech.

V následujícím kroku je nutné provést sanaci zdiva ve zbývajících místnostech zasažených předchozím zatékáním vody do objektu.

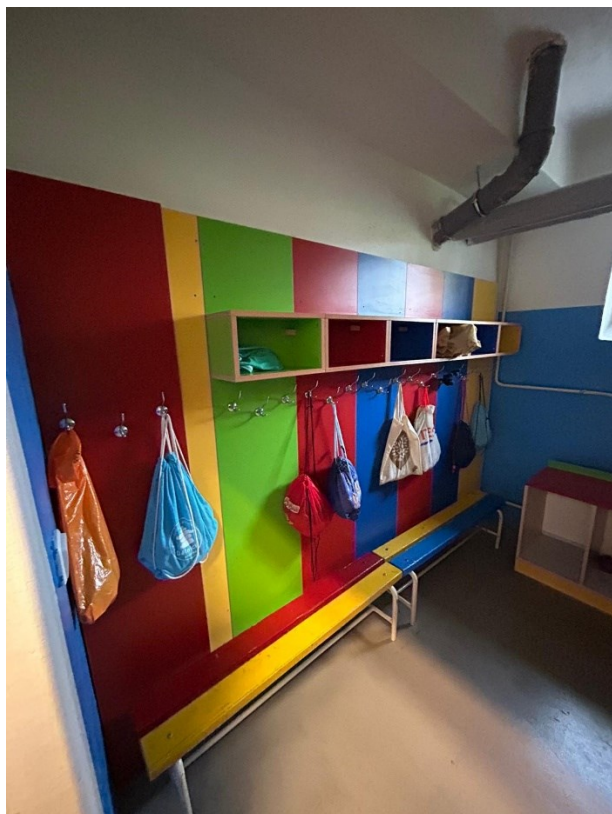
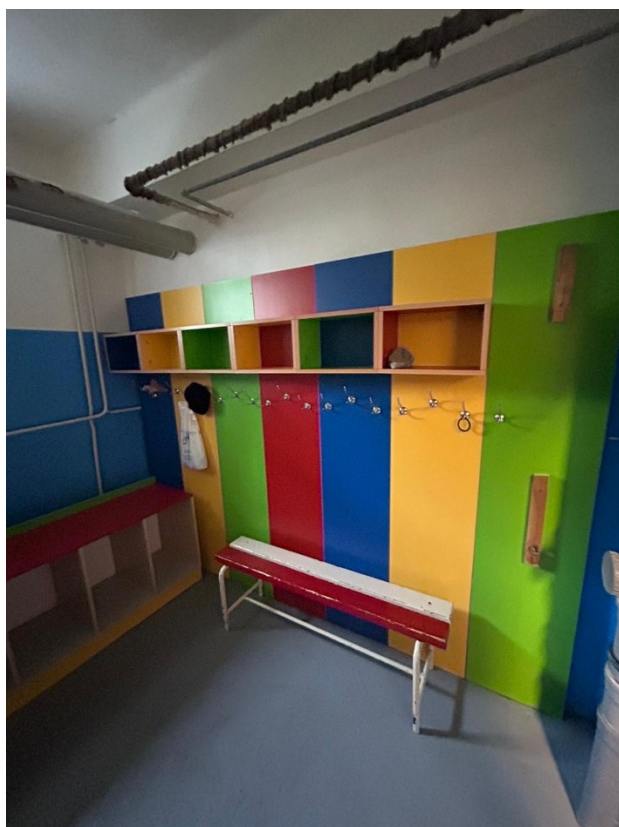
**S08**

V místnostech S08, S21, S22 a S23 proběhne demontáž veškerého nábytkového vybavení/zařízení tzn. šatních zástěn, obložení stěn, obložení topných těles, skříňového nábytku a stupínkového hlediště (viz. foto dále).

V místnostech S08, S21, S22 a S23 bude realizována zpětná montáž veškerého nábytkového vybavení/zařízení tzn. šatních zástěn, obložení stěn, obložení topných těles, skříňového nábytku a stupínkového hlediště. Vzhledem ke konstrukci uvedeného hlediště se předpokládá, že bude vyrobeno zcela nové.
