## Úprava zeleně podél ul. Komenského v Karviné-Novém Městě

KÁCENÍ, OŠETŘOVÁNÍ, VÝSADBY

TRAMPLER TOMÁŠ  
ODBOR KOMUNÁLNÍCH SLUŽEB  
MMK Karviná

# Sadovnické úpravy parku Komenského sady

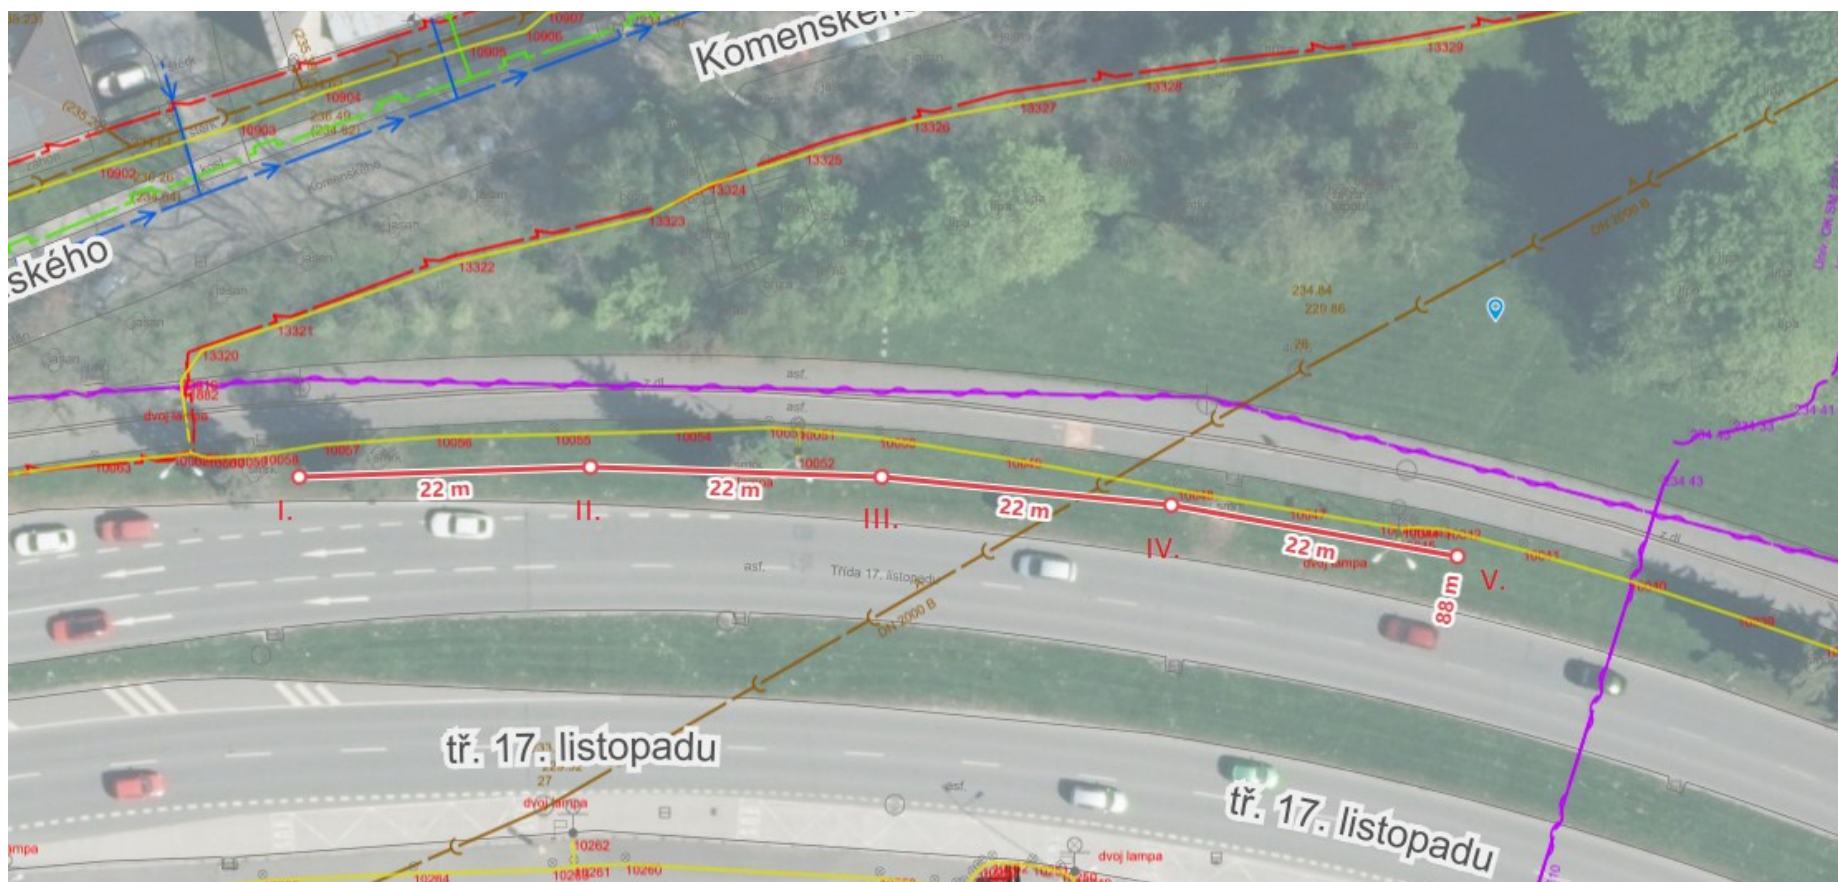
Výsadby dřevin – situační záznam

V budoucnu, po odstranění stávajících konifer, u kterých je každým rokem zaznamenávána ustupující vitalita, bude provedena dosadba habrů. Budou tedy plánovaně umístěny v roztečích 11 m.

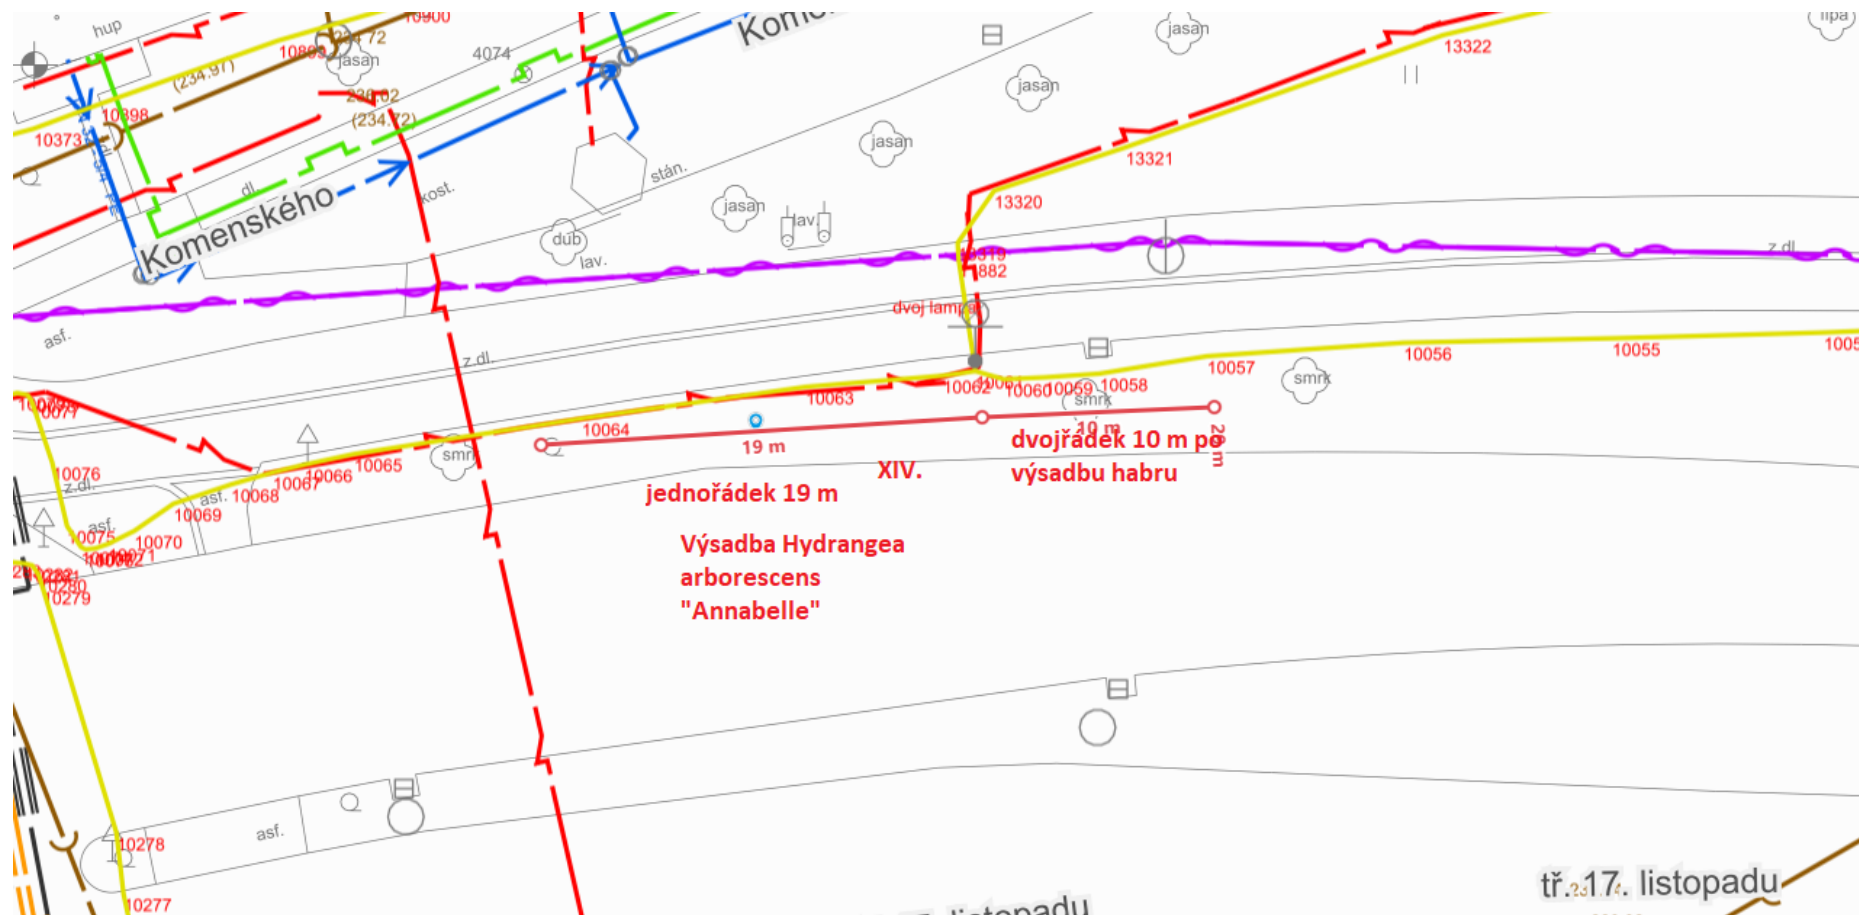
Pro zatraktivnění úseku ke křižovatce bude provedena výsadba hortenzií v délce 29 m. Pokud se výsadby osvědčí, budou výsadby prodlouženy až k autobusové zastávce, směr Český Těšín.

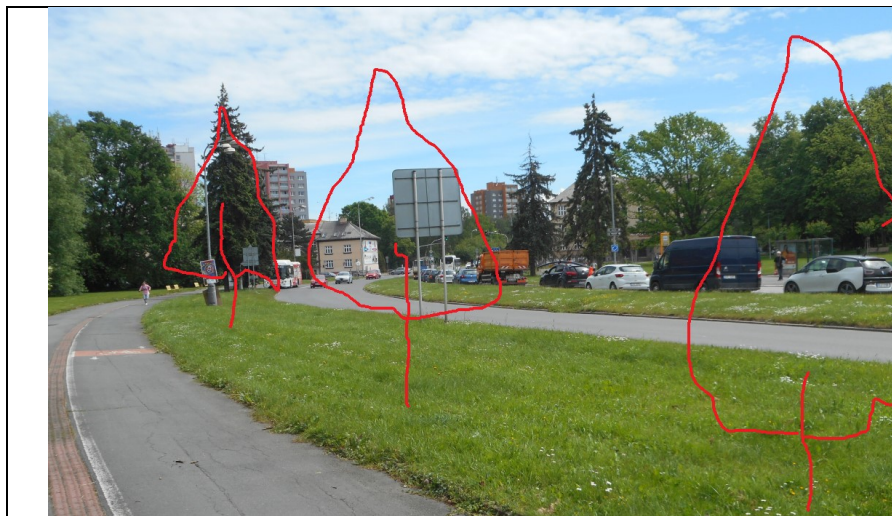
Parc. č. 4069, k. ú. Karviná-město, plocha k výsadbě habrů s kmínkem

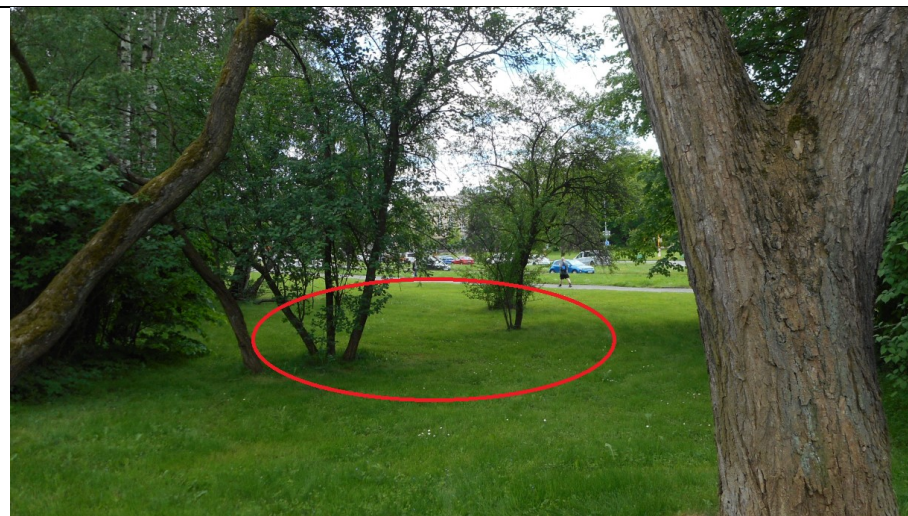
Parc. č. 587/1, k. ú. Karviná-město, místo slivoní výsadba 3 ks bříz

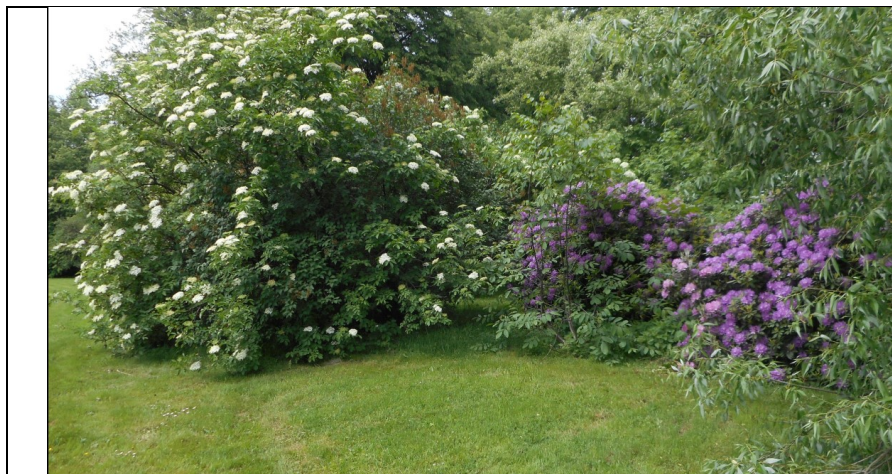
Probírka č. 18, odstranění bezu, doplnění skupiny Rh

| 18 | 4 ks <i>Sambucus nigra</i> | Z porostu odstranit bezy, ponechat Syringa sp., vše pod obvod 80 cm | |

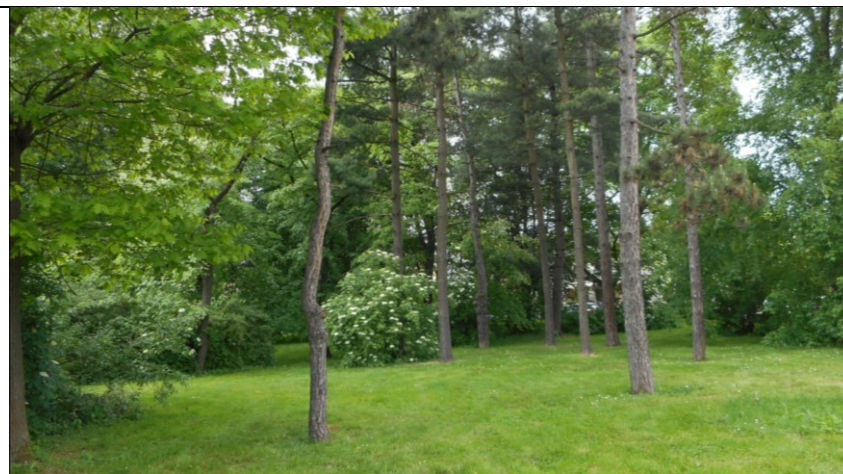
Probírka skupiny borovic č. 14-17, dosadba borovic mimo inženýrské sítě

| Pořadové číslo | Druh dřeviny | Specifikace | Poznámka |
|---|---|---|---|
| 14 | 1 ks <i>Pinus strobus</i> | Vysoko vyvětvěný strom, prosychání vrcholů, obvod 94 cm | Vydané rozhodnutí |
| 15 | 1 ks <i>Pinus strobus</i> | Vysoko vyvětvěný strom, prosychání vrcholů, obvod 84 cm | Vydané rozhodnutí |
| 16 | 1 ks <i>Pinus nigra</i> | Vysoko vyvětvěný strom, prosychání vrcholů, obvod 92 cm | Vydané rozhodnutí |

| 17 | 1 ks <i>Pinus strobus</i> | Vysoko vyvětvený strom, prosychání vrcholů, obvod 113 cm | Vydané rozhodnutí |

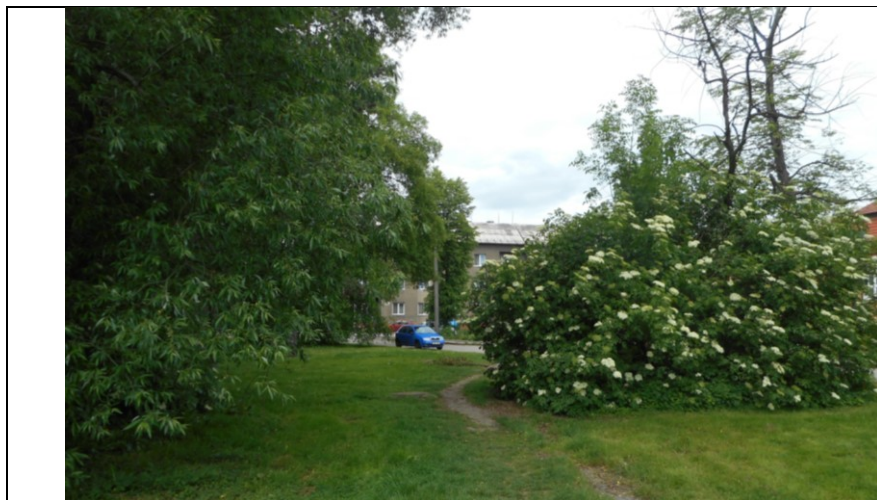
Odstranění poškozené vrby a skupiny bezu se suchým stromem, č. 21-22, zkratka k BUS od ZŠ

| 21 | <i>Sambucus nigra</i> + SS | Odstranit skupinu bezu + suchý strom pod obvod 80 cm, 35 m <sup>2</sup> | |
| 22 | 1 ks <i>Salix alba</i> | Čtyřkmen, napadení kmene ohňovcem obecným, zlomy v koruně, blízkost zkratky pro chodce k BUS zastávce, průměr 210 cm | Vydané rozhodnutí |

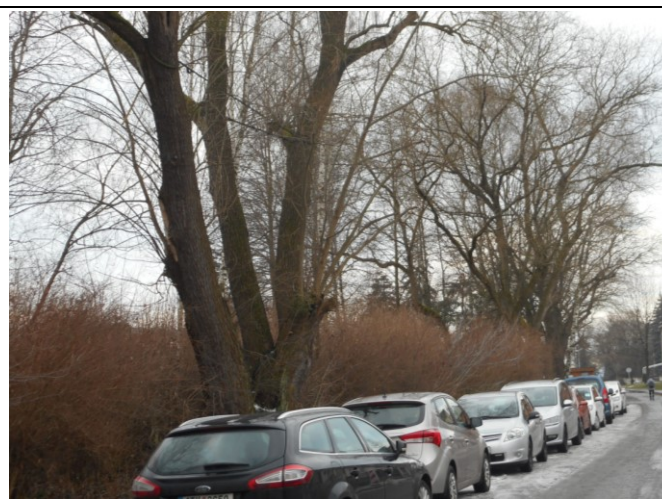
Kácení vybraných dřevin podél podélného stání + ořez skupin pustorylu

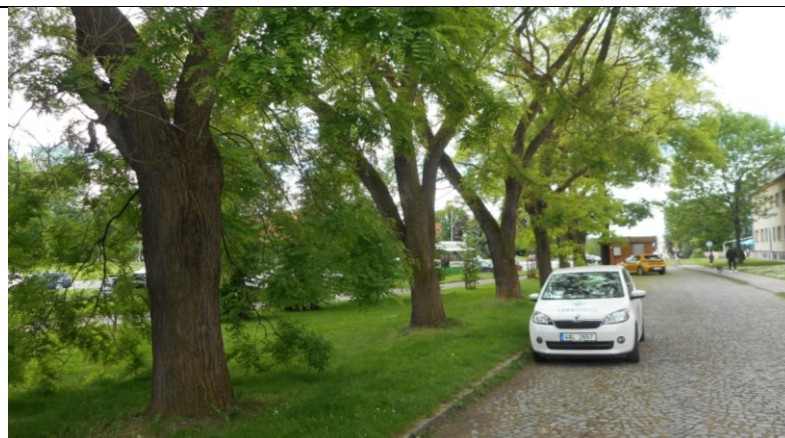
Arboristické ošetření řady jerlínů a dubu v pozadí (písmena A-H)

| Označení | Druh dřeviny | Specifikace prací |
|---|---|---|
| A | <i>Quercus robur</i> | S-RZ, S-RB |
| B | <i>Sophora japonica</i> | S-RLLR, S-RZ, výměna úvazku |
| C | <i>Sophora japonica</i> | S-RLLR, S-RZ |
| D | <i>Sophora japonica</i> | S-RLLR, S-RZ |
| E | <i>Sophora japonica</i> | S-RLLR, S-RZ |
| F | <i>Sophora japonica</i> | S-RLLR, S-RZ, výměna 2 ks úvazků |
| G | <i>Sophora japonica</i> | S-RLLR, S-RZ, výměna úvazku |
| H | <i>Sophora japonica</i> | S-RLLR, S-RZ |
