Alce / Project
**Revitalizace toku a oblasti
Lesopark Dubina**

Stavební objekt / Building construction
**SO 01 - Revitalizace
vodoteče - Úsek č.2**

Název / Title
Situace úseku č.2

01.02.01

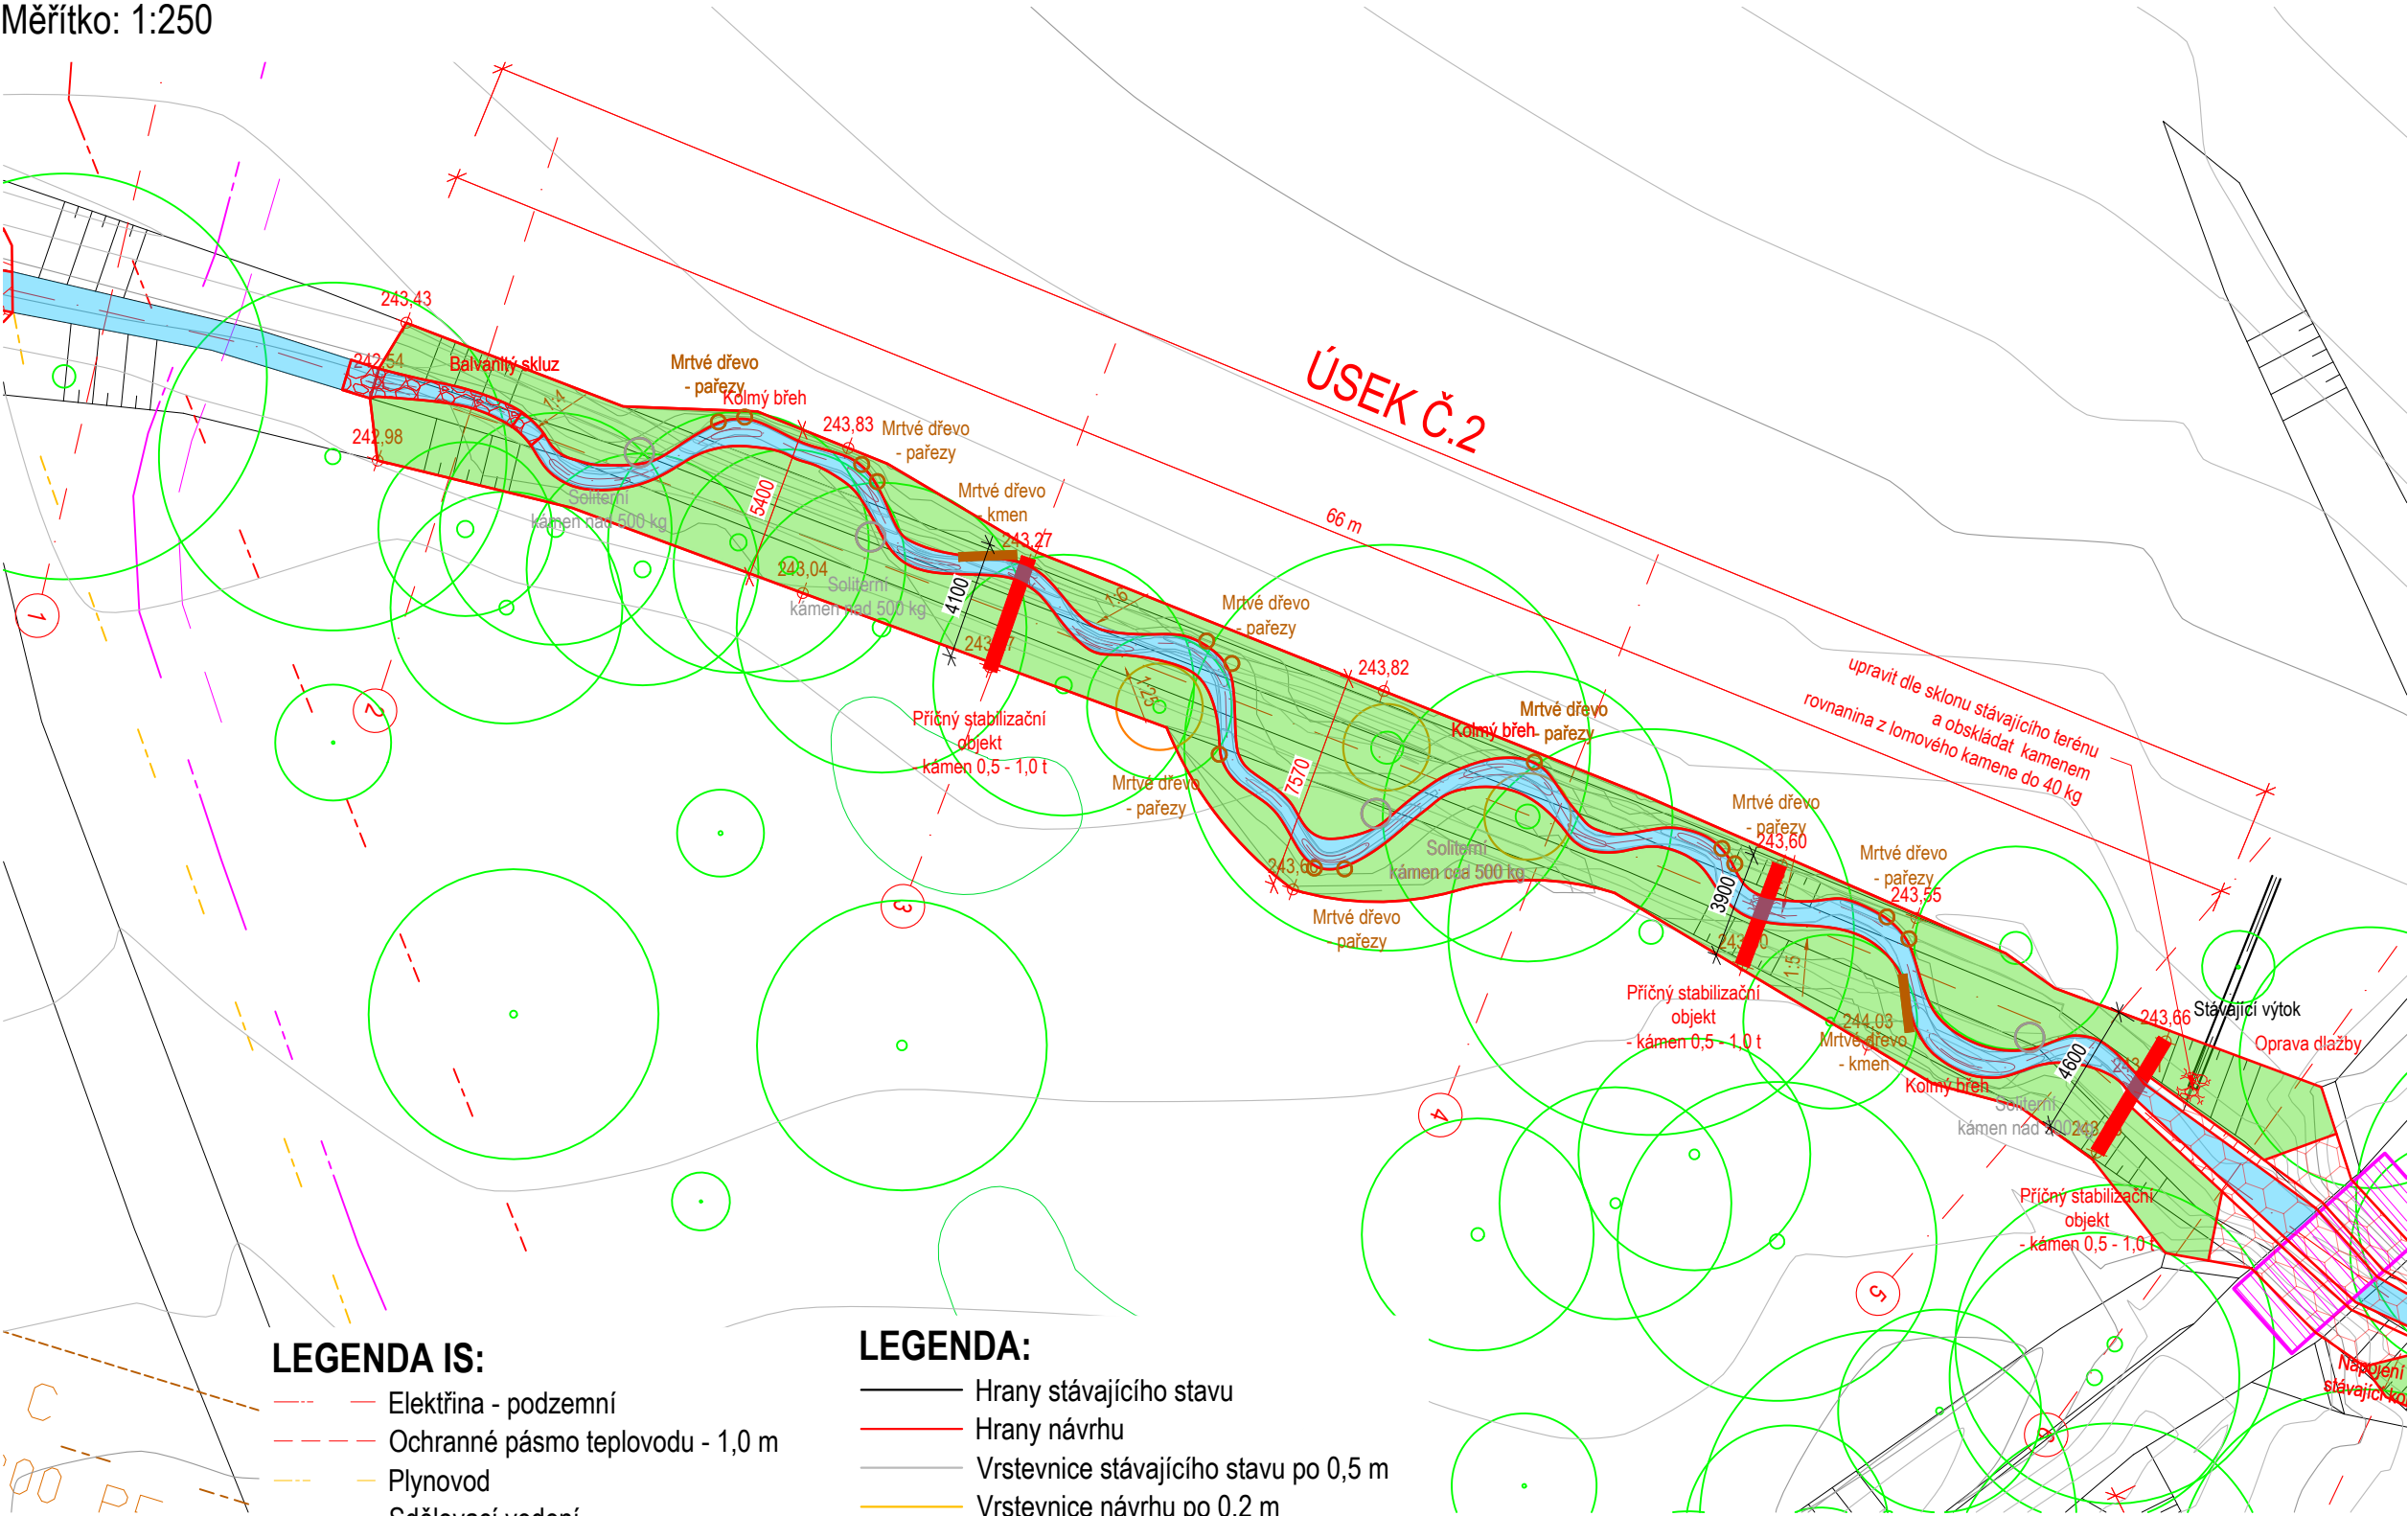
SITUACE ÚSEKU Č.2

Úsek 2:

Délka revitalizovaného toku: 77 m
Plocha vodního toku: 66 m²
Plocha nivy toku: 283 m²
