Revitalizace toku a oblasti
Lesopark Dubina

SO 01 - Revitalizace
vodoteče - Úsek č.1

Situace úseku č.1

01.01.01

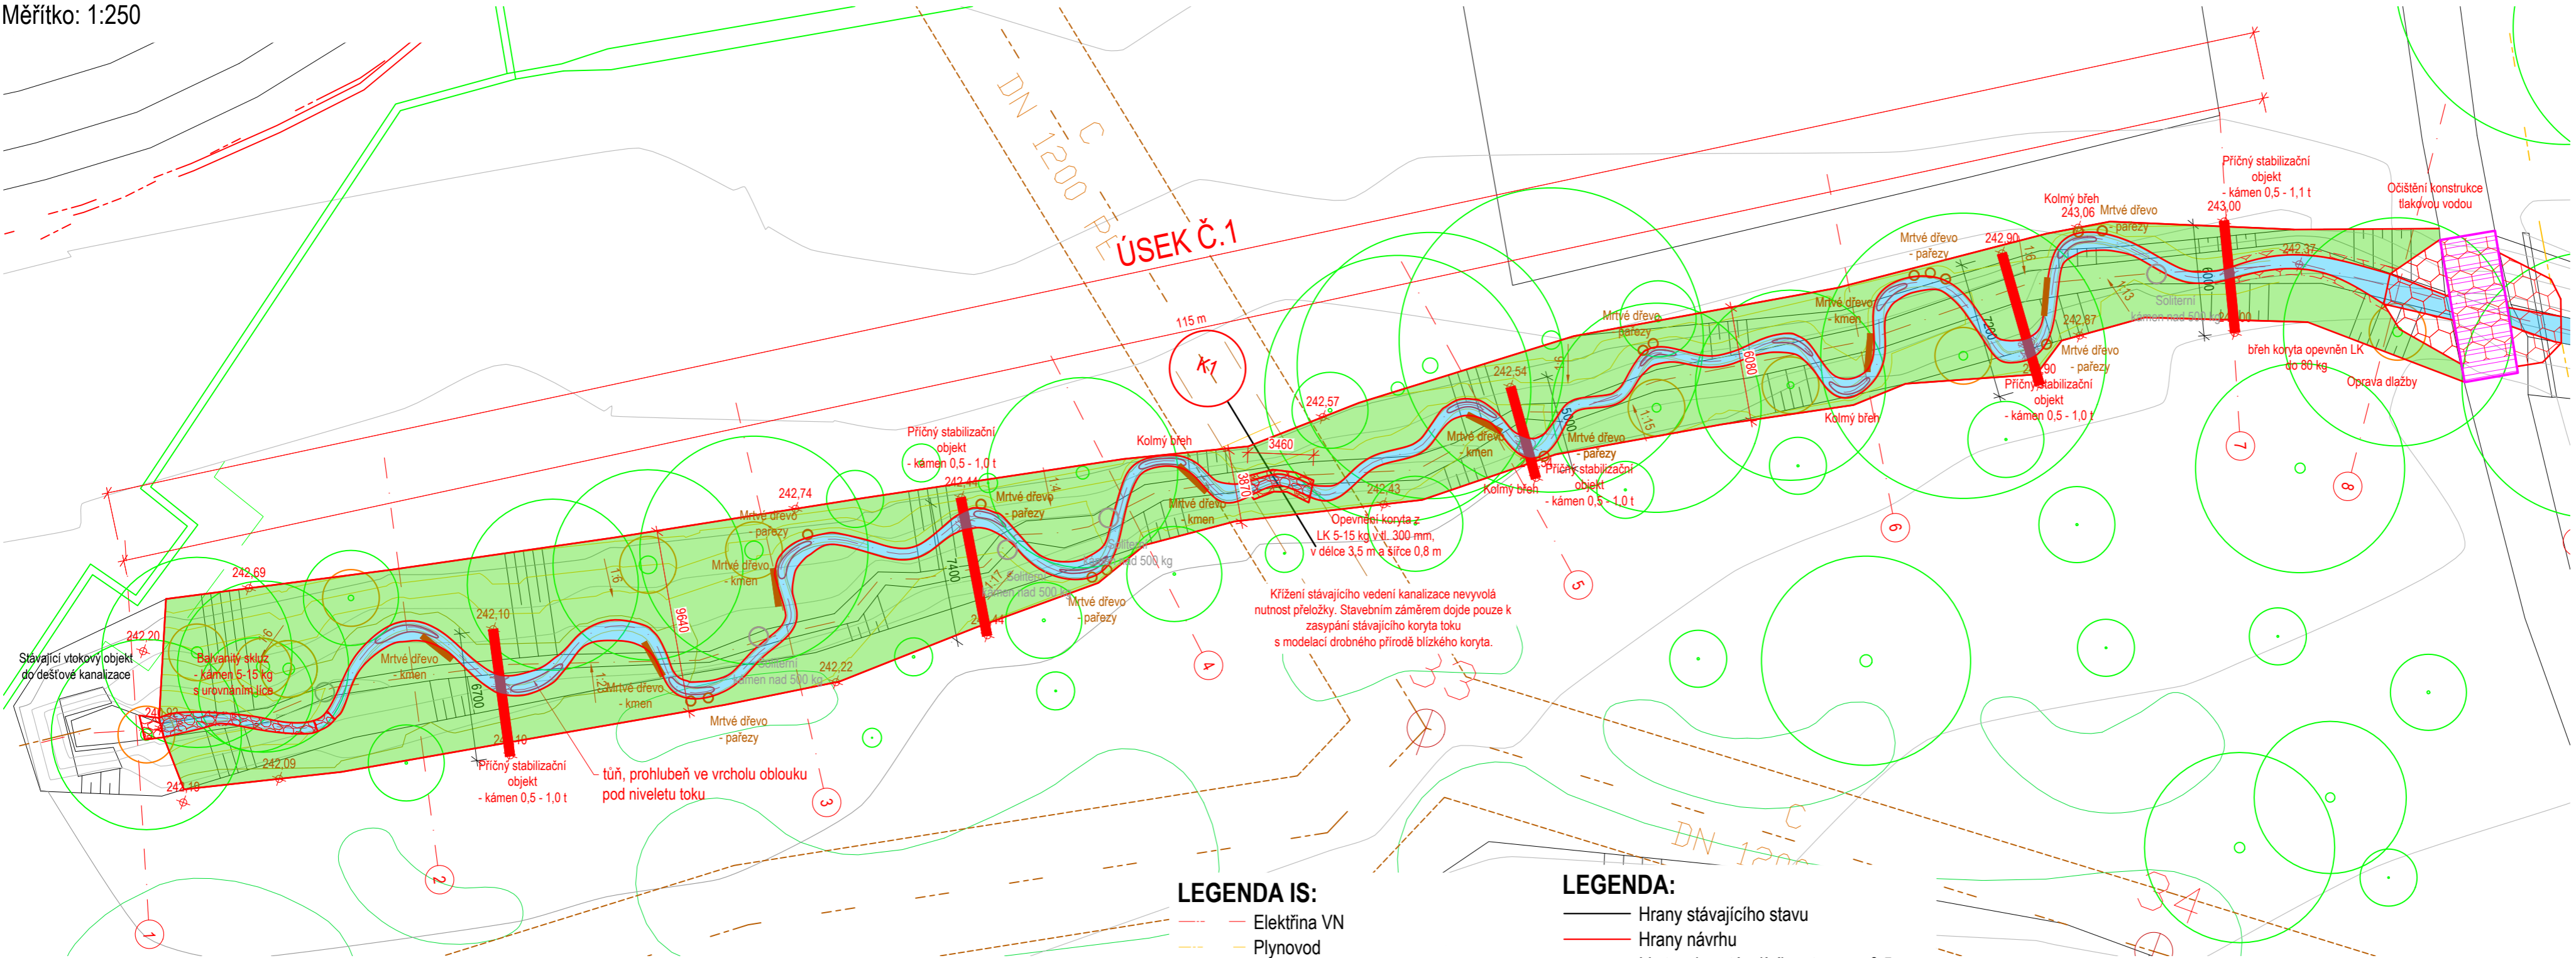
SITUACE ÚSEKU Č.1

Úsek 1:

Délka revitalizovaného toku: 147 m
Plocha vodního toku: 115 m²
Plocha nivy toku: 740 m²
