SITUACE ÚSEKU PŘÍTOKU

ENVICONS s. r. o. Sídlo a provozovna společnosti Hrochova 509 535 02 Pardubice – Polabiny Tel. / FAX: +420 466 531 787 info@envicons.cz • www.envicons.cz
Datum / Date 04/2025
Zakázka č. / Job No. 30/2023
Stupeň / Stage DPS
Kraj / Region Moravskoslezský kraj
Stavební úřad / Building Authority Magistrát města Karviné
Katastrální území / Cadastral Area Karviná-město, Ráj
Objednatel / Client Město Karviná
Alice / Project Revitalizace toku a oblasti Lesopark Dubina
Stavební objekt / Building construction SO 01 - Revitalizace vodoteče - Úsek přítok
Název / Title Situace úseku přítok
Zodpovědný projektant / Responsible designer Ing. Jiří Šubrt
Kontroloval / Checked by Ing. Jiří Šubrt
Návrh vypracoval / Elaborated by Ing. Jiří Šubrt
Měřítko / Scale 1:250
Výřez č. / DWG No. 01.06.01
Souprava / Copy

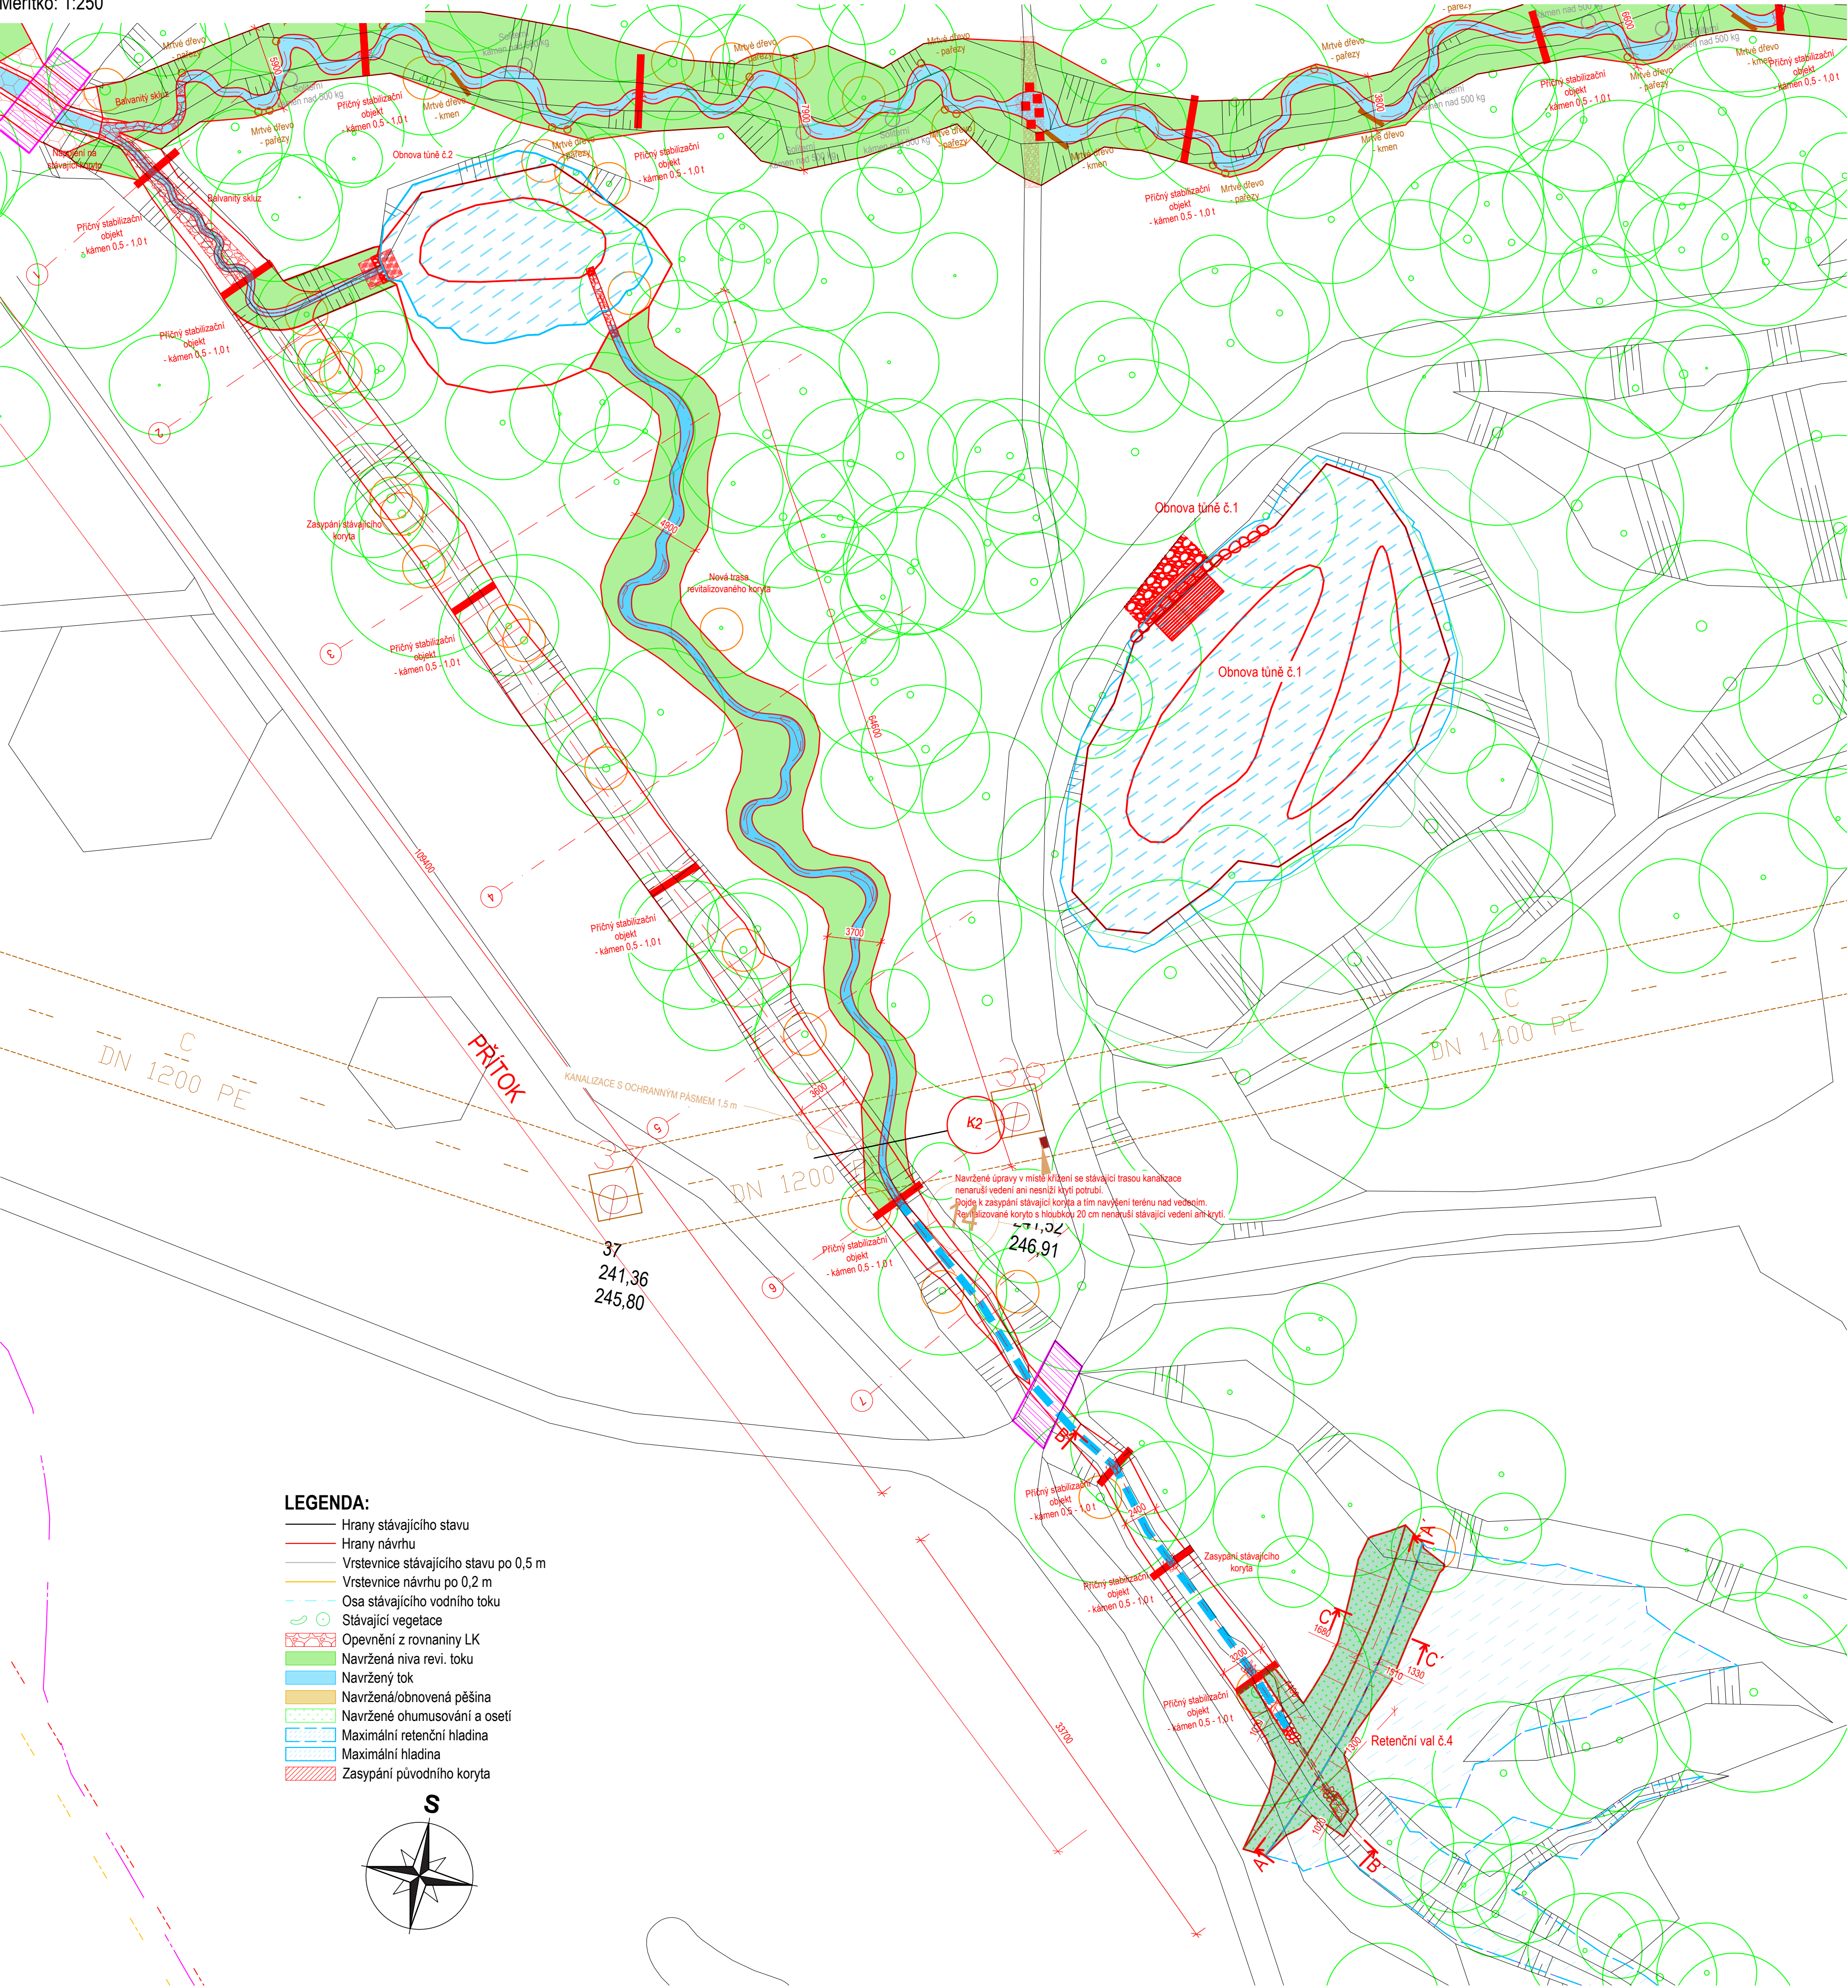
Měřítko: 1:250
