SITUACE ÚSEKU Č.3

ENVICONS s. r. o. Sídlo a provozovna společnosti Hradecklá 569 533 52 Pardubice - Polabiny Tel. / FAX: +420 466 531 787 info@envicons.cz • www.envicons.cz	
Datum / Date	04/2025
Zakázka č. / Job No.	30/2023
Stupeň / Stage	DPS
Kraj / Region	Moravskoslezský kraj
Stavební úřad / Building Authority	Magistrát města Karviné
Katastrální území / Catastral Area	Karviná-město, Ráj
Objednatel / Client	Město Karviná
Akce / Project Revitalizace toku a oblasti Lesopark Dubina	
Stavební objekt / Building construction SO 01 - Revitalizace vodoteče - Úsek č.3	
Název / Title Situace úseku č.3	
Zodpovědný projektant / Responsible designer Ing. Jiří Šubrt	
Kontroloval / Checked by Ing. Jiří Šubrt	
Návrh vypracoval / Elaborated by Ing. Jiří Šubrt	
Měřítko / Scale 1:250	Souprava / Copy
Výkres č. / DWG No. 01.03.01

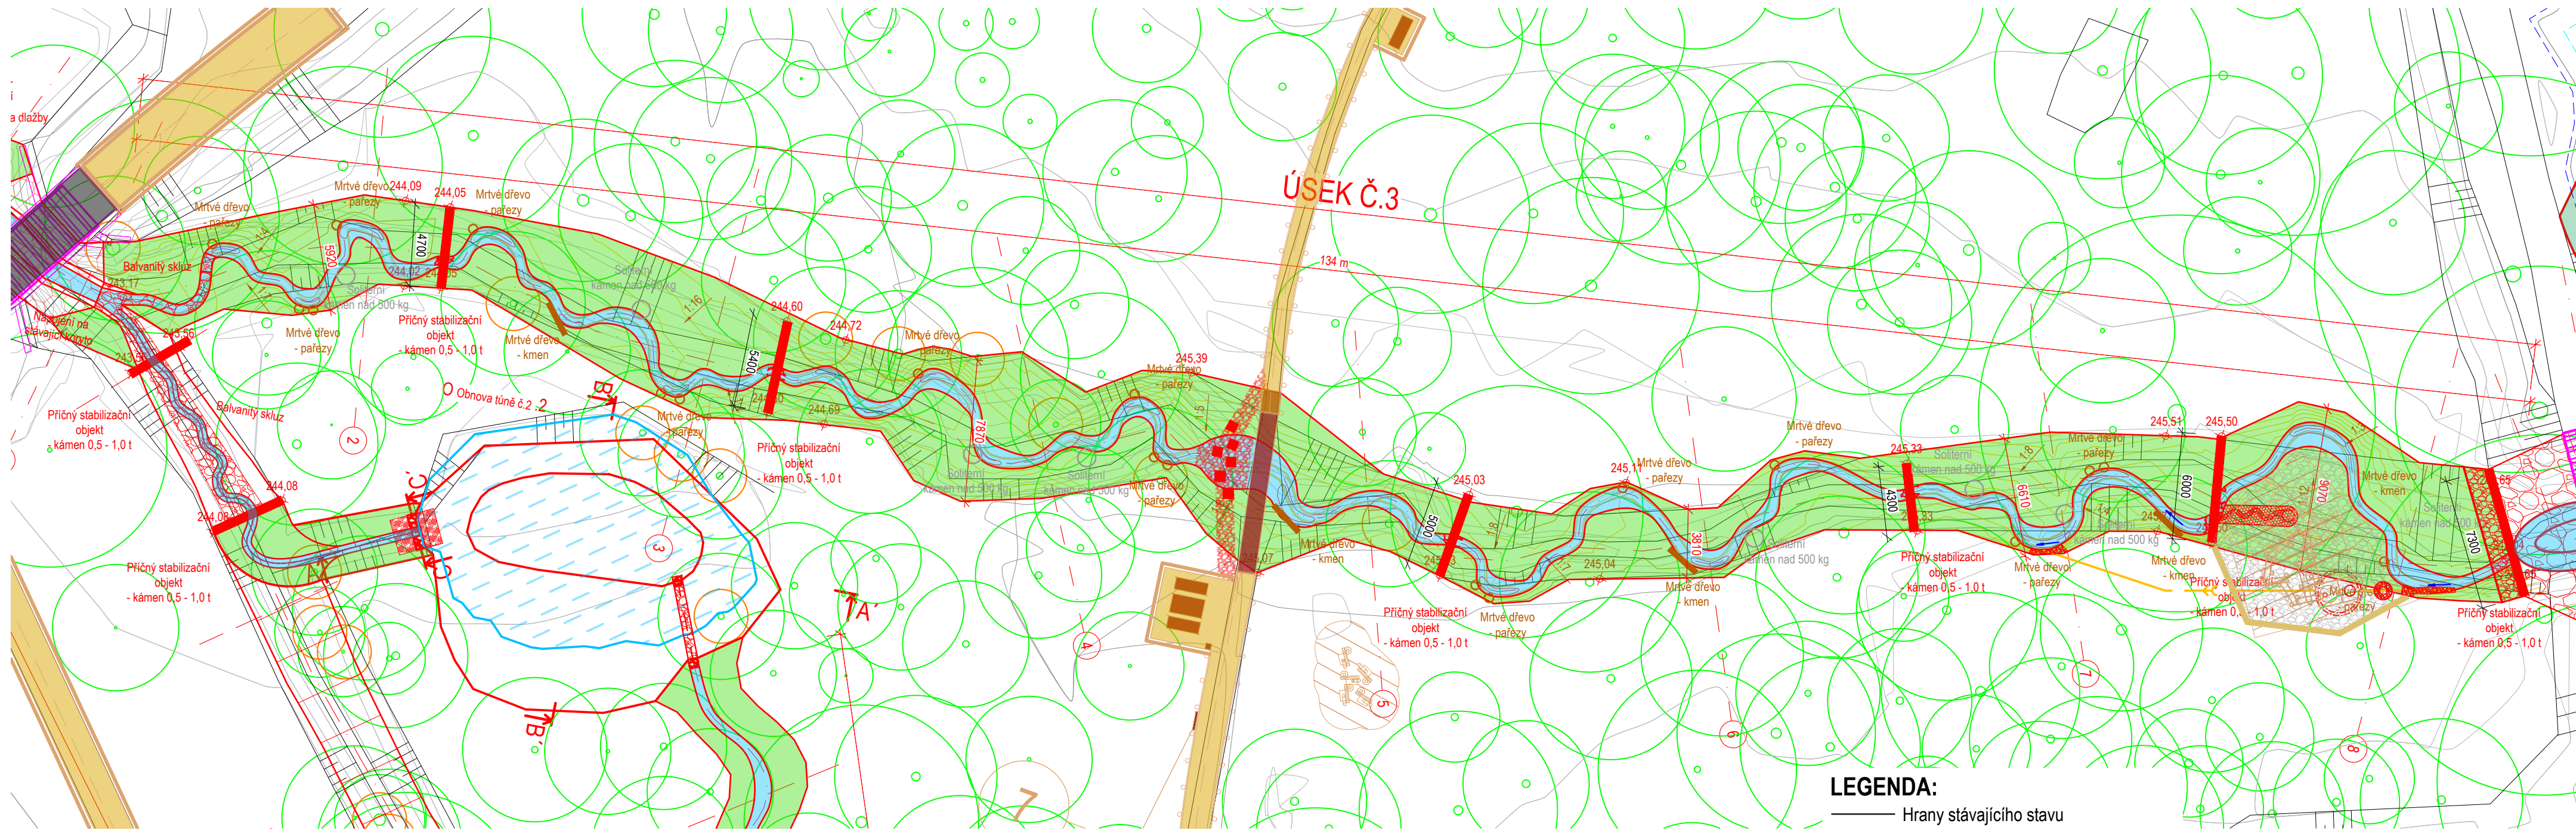
Úsek 3:
Délka revitalizovaného toku: 184 m
Plocha vodního toku: 145 m²
Plocha nivy toku: 658 m²
